ПАСПОРТ

ДОМ ЖИЛОЙ

Амтальский край, г. Камень-на-Оби, ул.

Ленина 93.

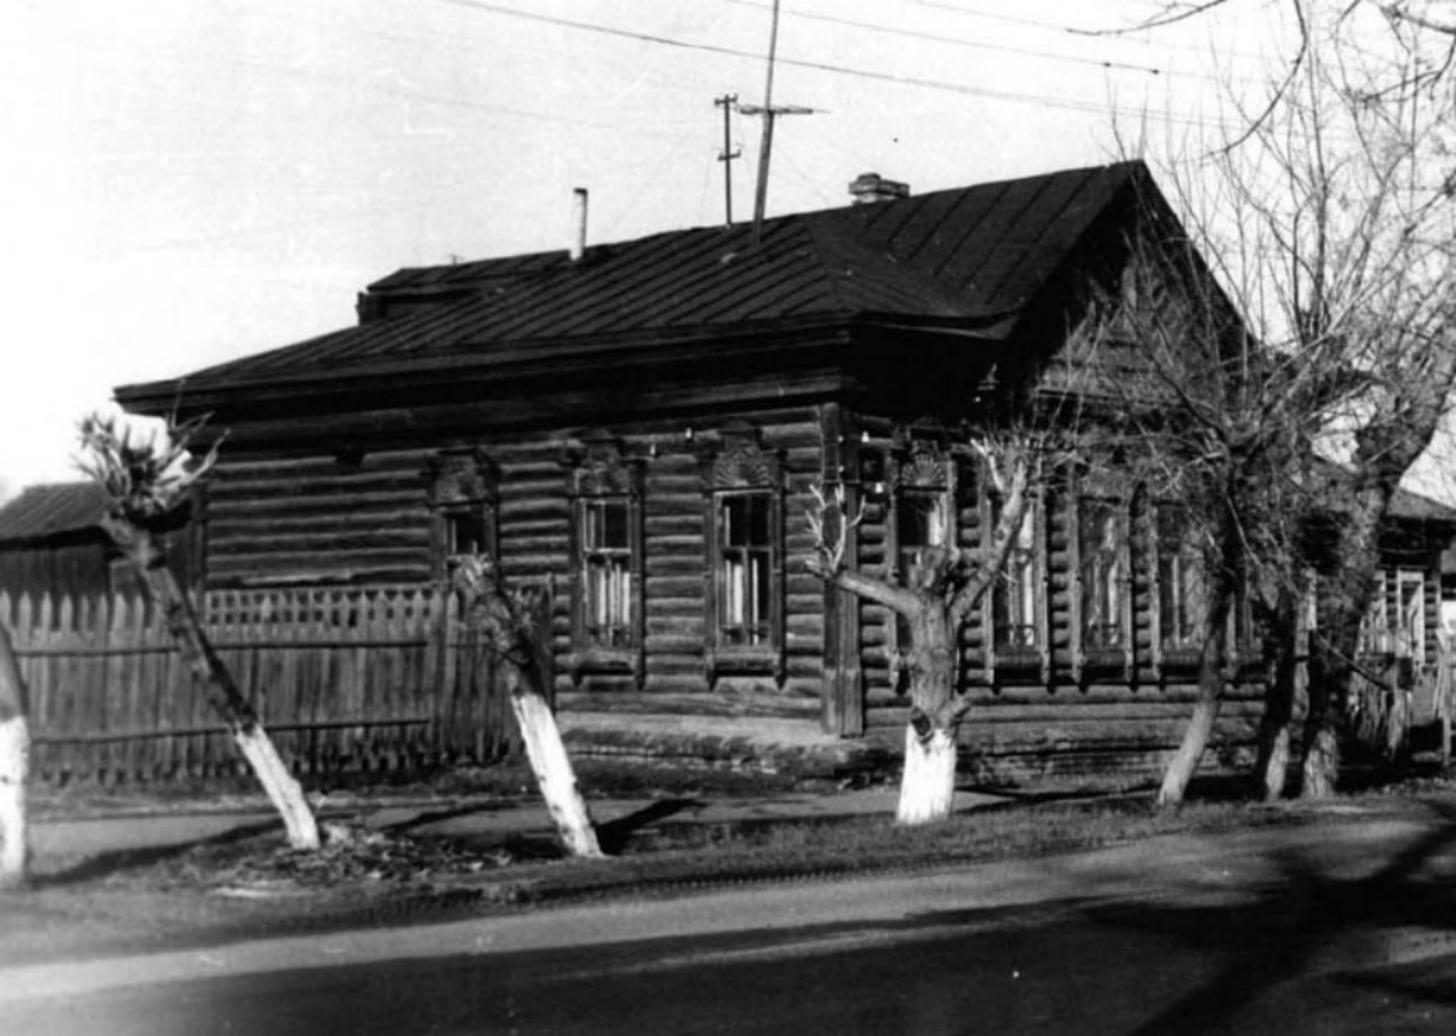
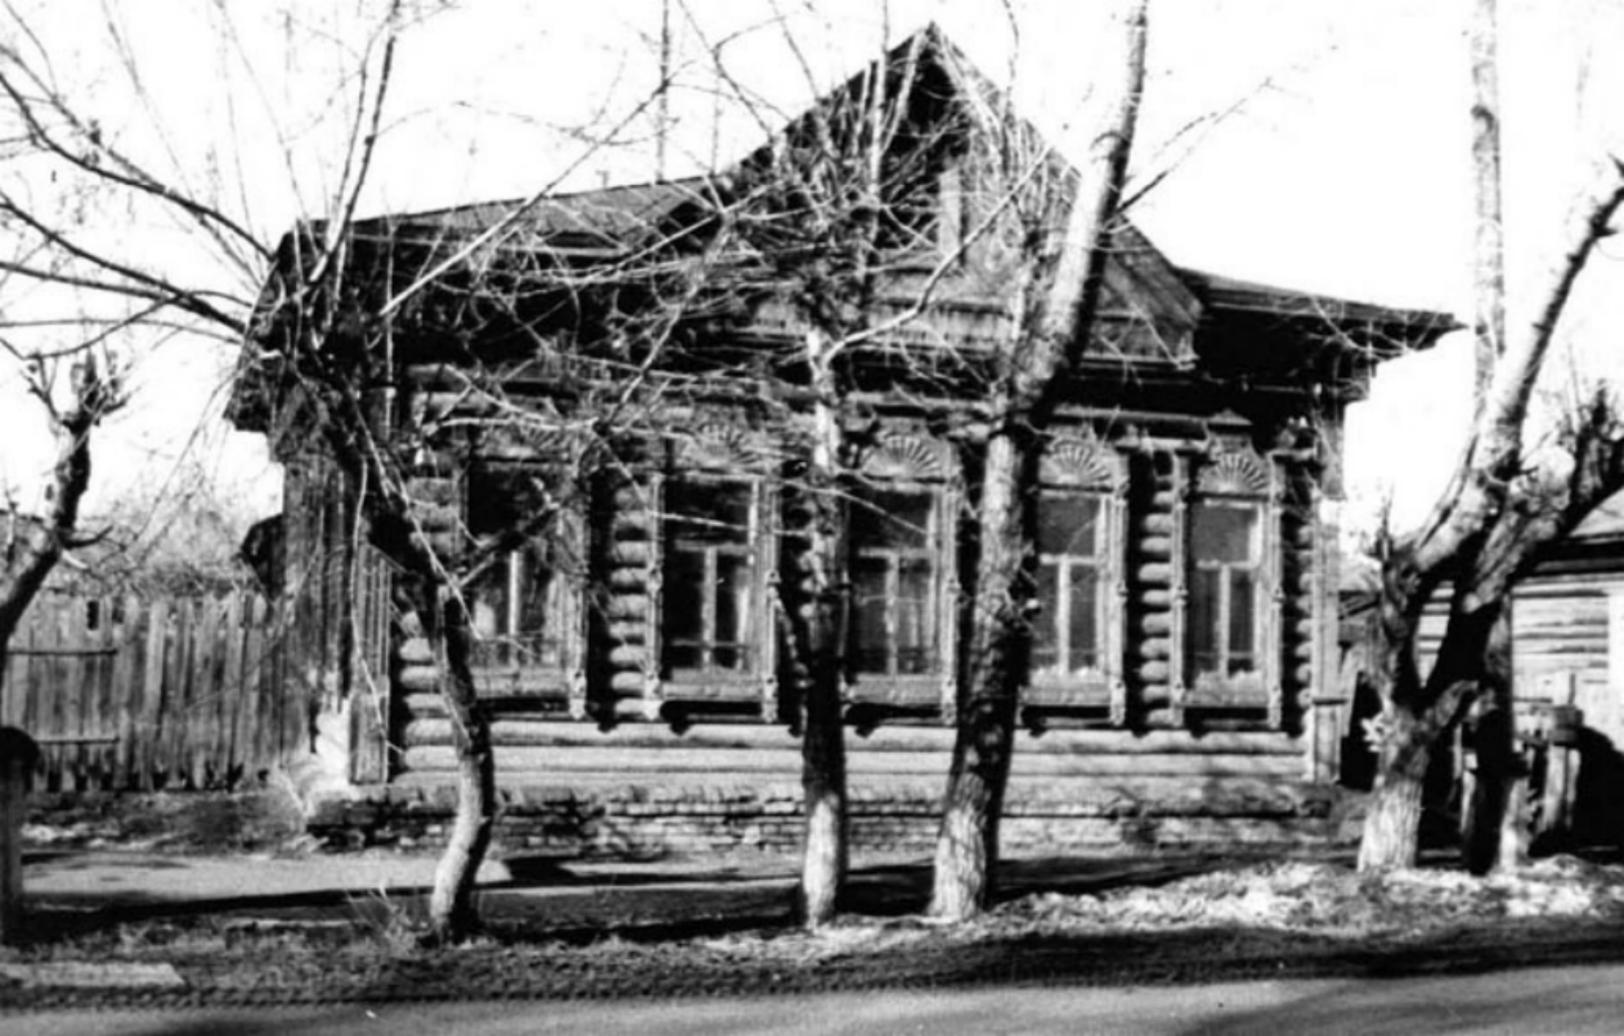
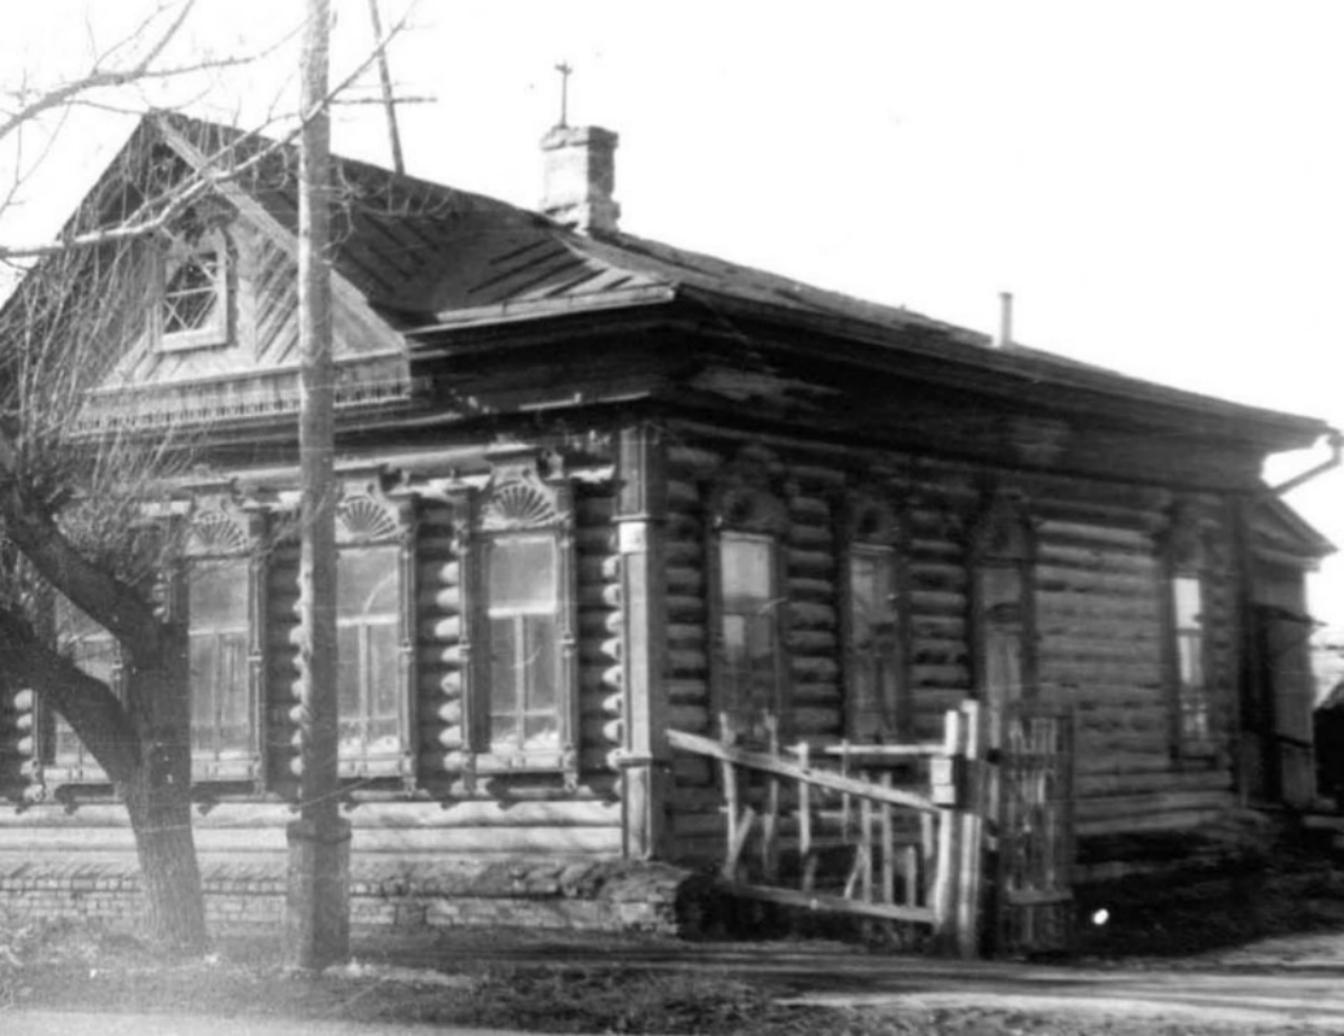
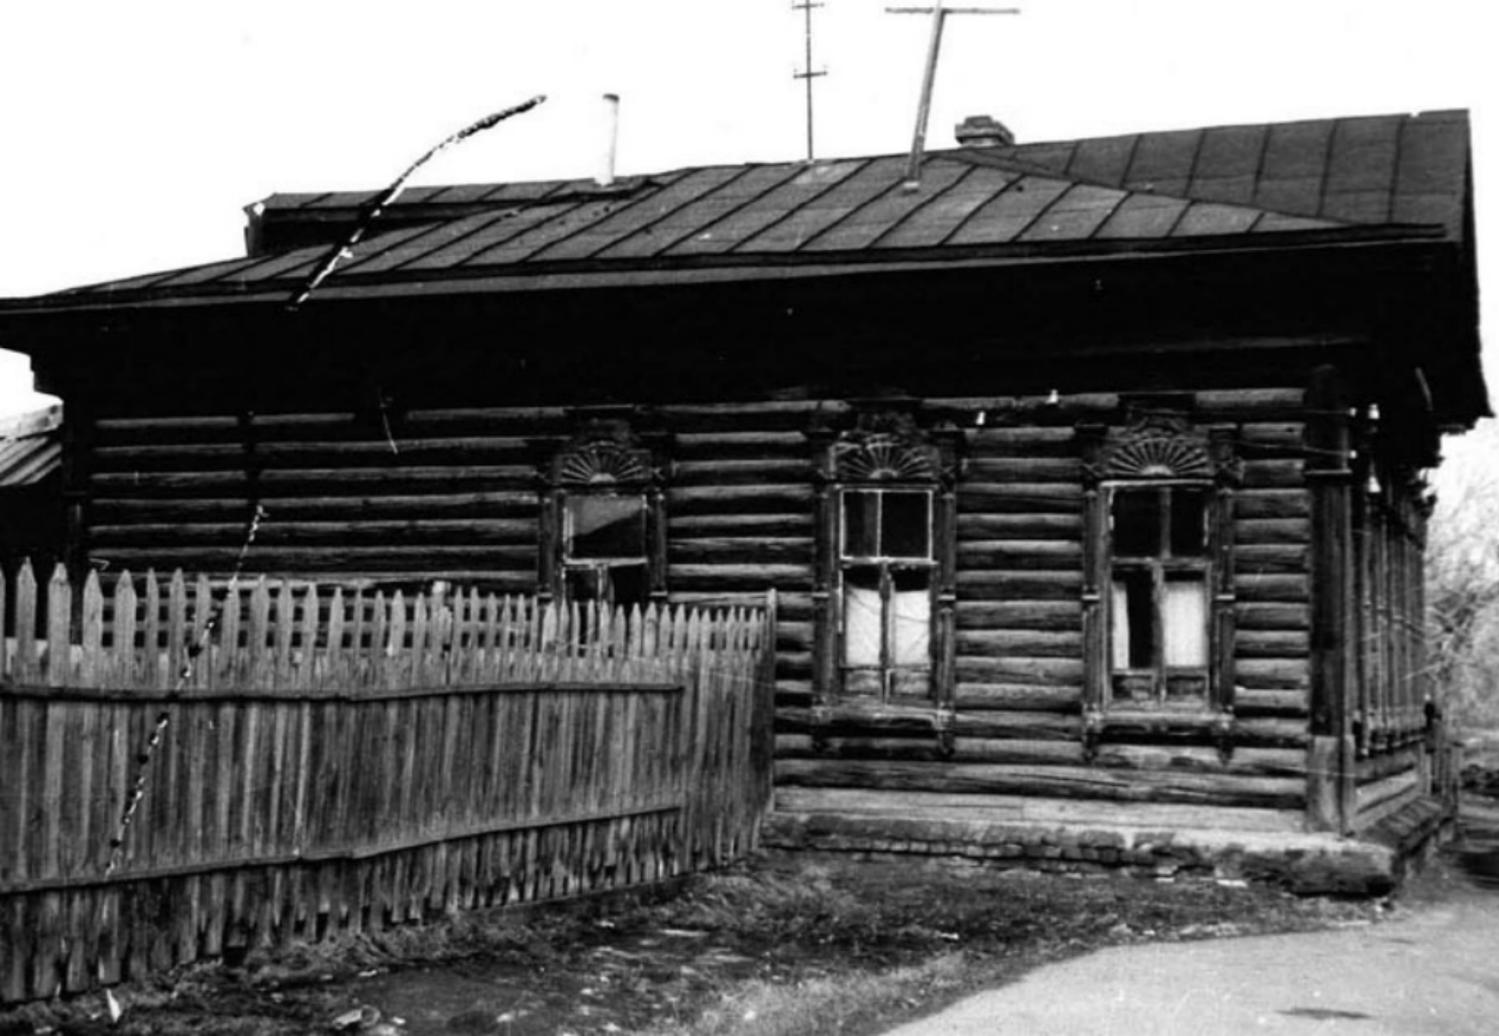
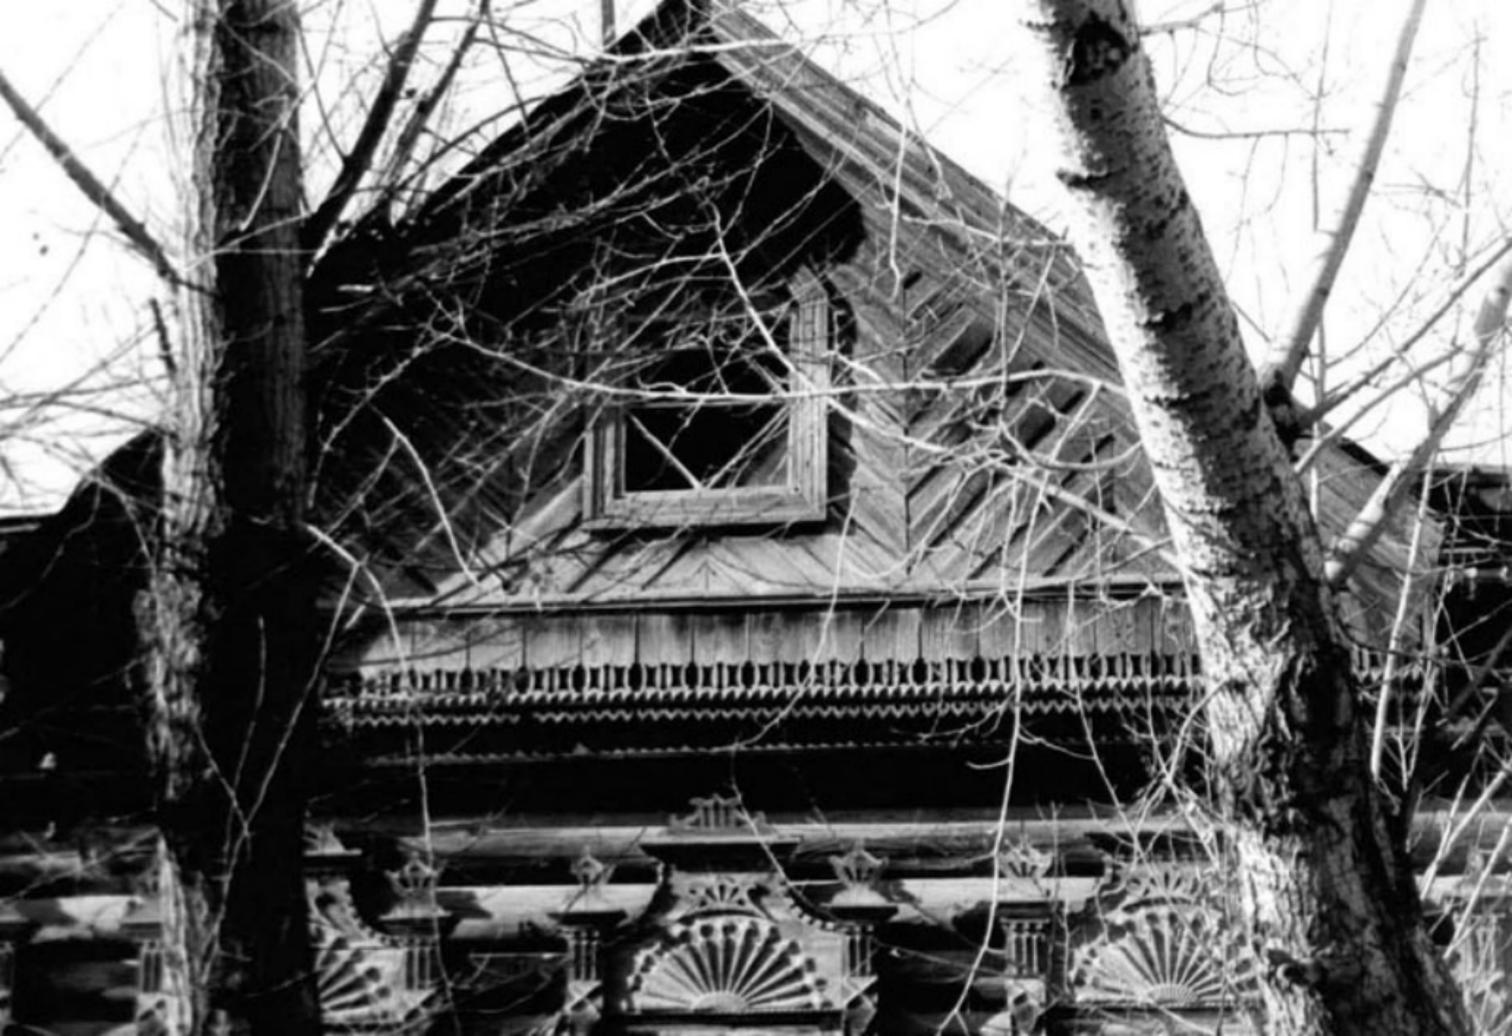
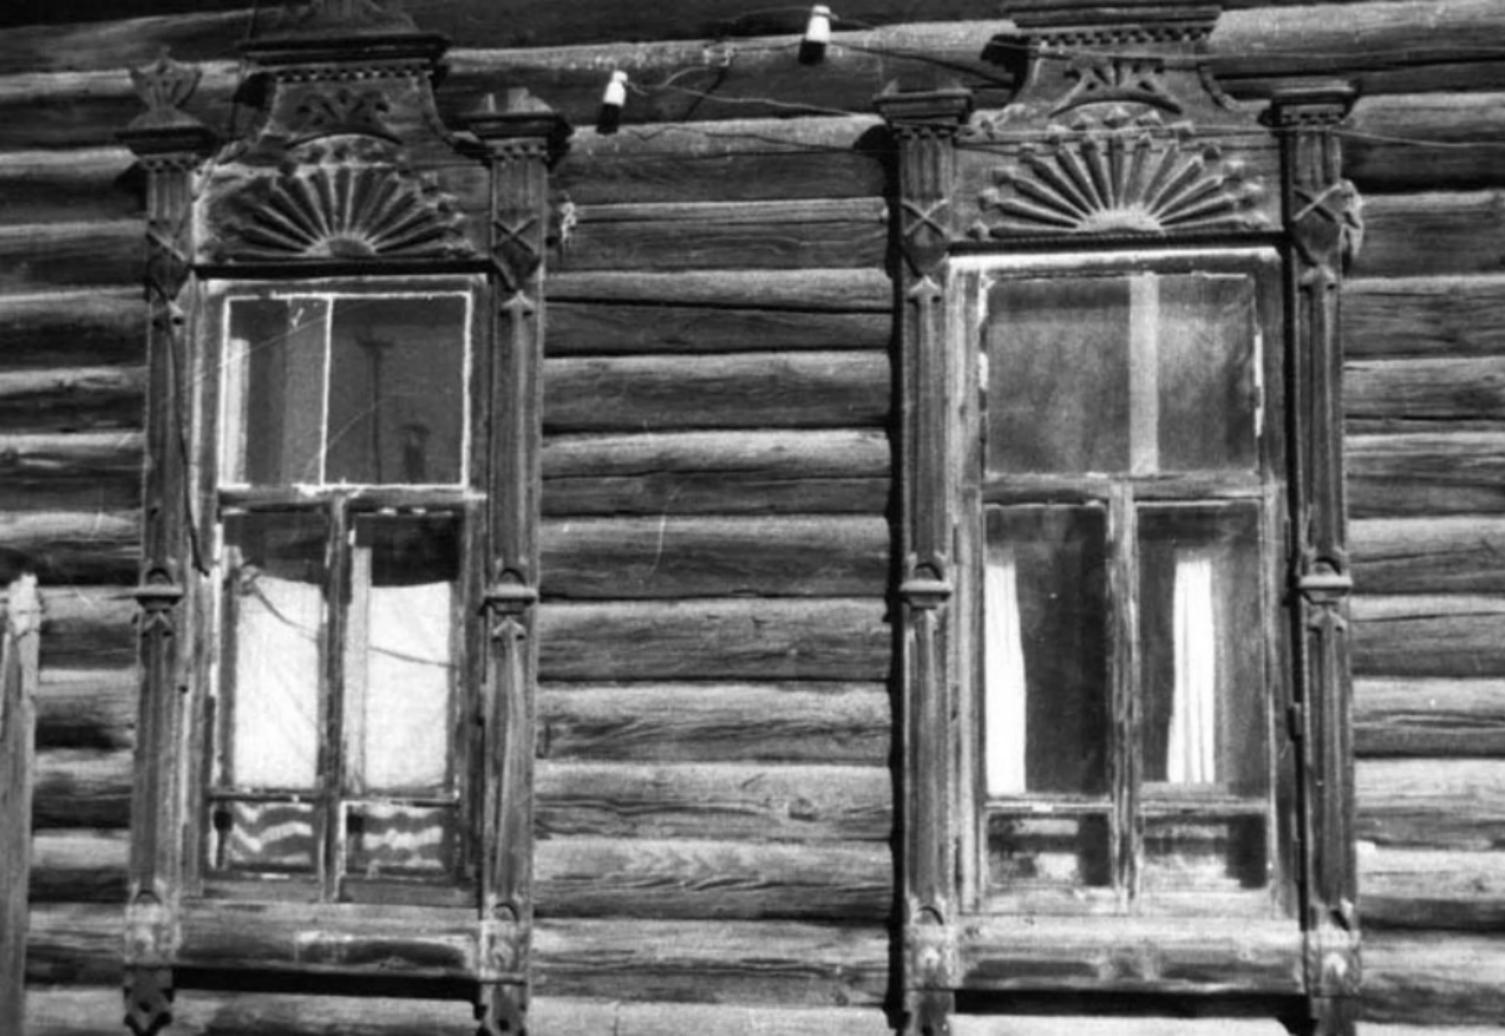
Частично утрачены декоративные детали, водосборные трубы, с южной части пристроены новые сени.

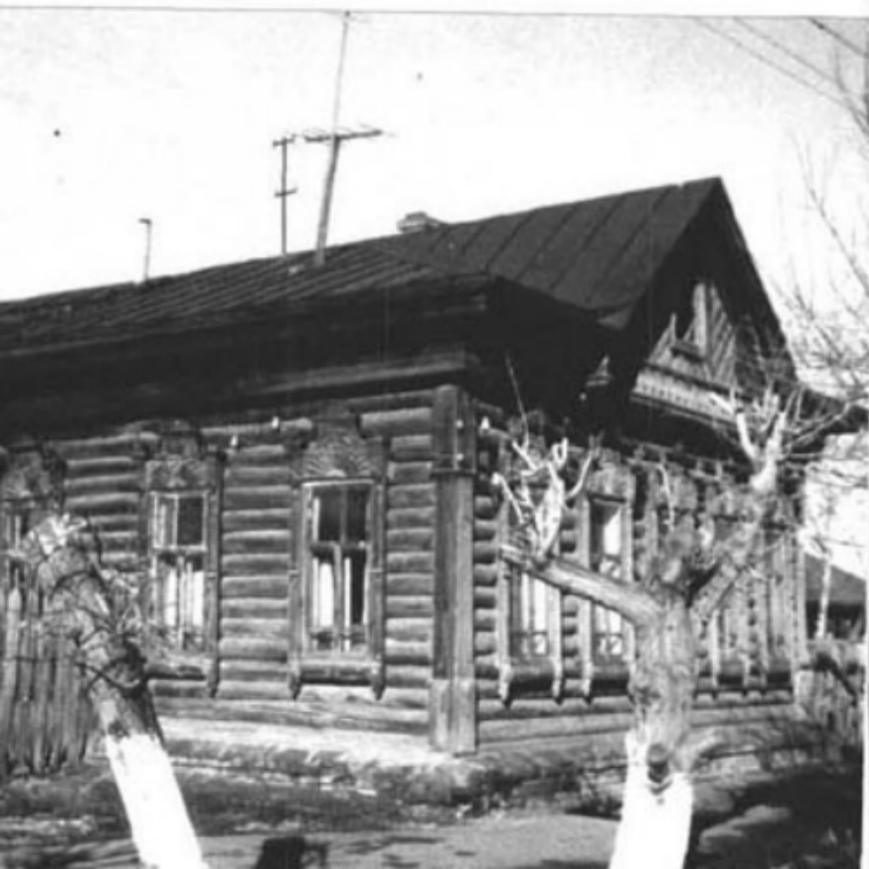
Фото или схематический план

Типичный для Алтая представитель не большого деревянного дома рубежа веков имеющий богатый и своеобразный декор наличников. Расположен в северо-западной части села по красной линии застройки улицы, в окружении I этажных деревянных строений.

Дом одноэтажный, рублен "в лапу", прямоугольной в плане формы. Узкой стороной выходит на улицу, имеет веранду. Главный фасад симметричен, в 5 осей окон, со выделена щиповым завершением. Щипец имеет пропиленный декор. Наличники богато декорированы с высоким полем верхней лобовой доски; на верхние изогнутые, боковины декорированы плечиками и свесами. На плечиках вазоны припольной резьбы.

Планировка традиционная, в центре печь и вокруг неё размещаются смежные комнаты. Вход - дворовой с западного фасада. Интерьеры не сохранились.
