П А С П О Р Т

Башня жилая № 6 /с.Кербуч, комплекс I^к/II. ТИПОЛОГИЧЕСКАЯ
ПРИНАДЛЕЖНОСТЬ

ЧИ АССР, Ачхой-Мартановский р-н, с. Кербеч, комплекс I,
башня жилая № 6.

УЧЕТНАЯ КАРТОЧКА

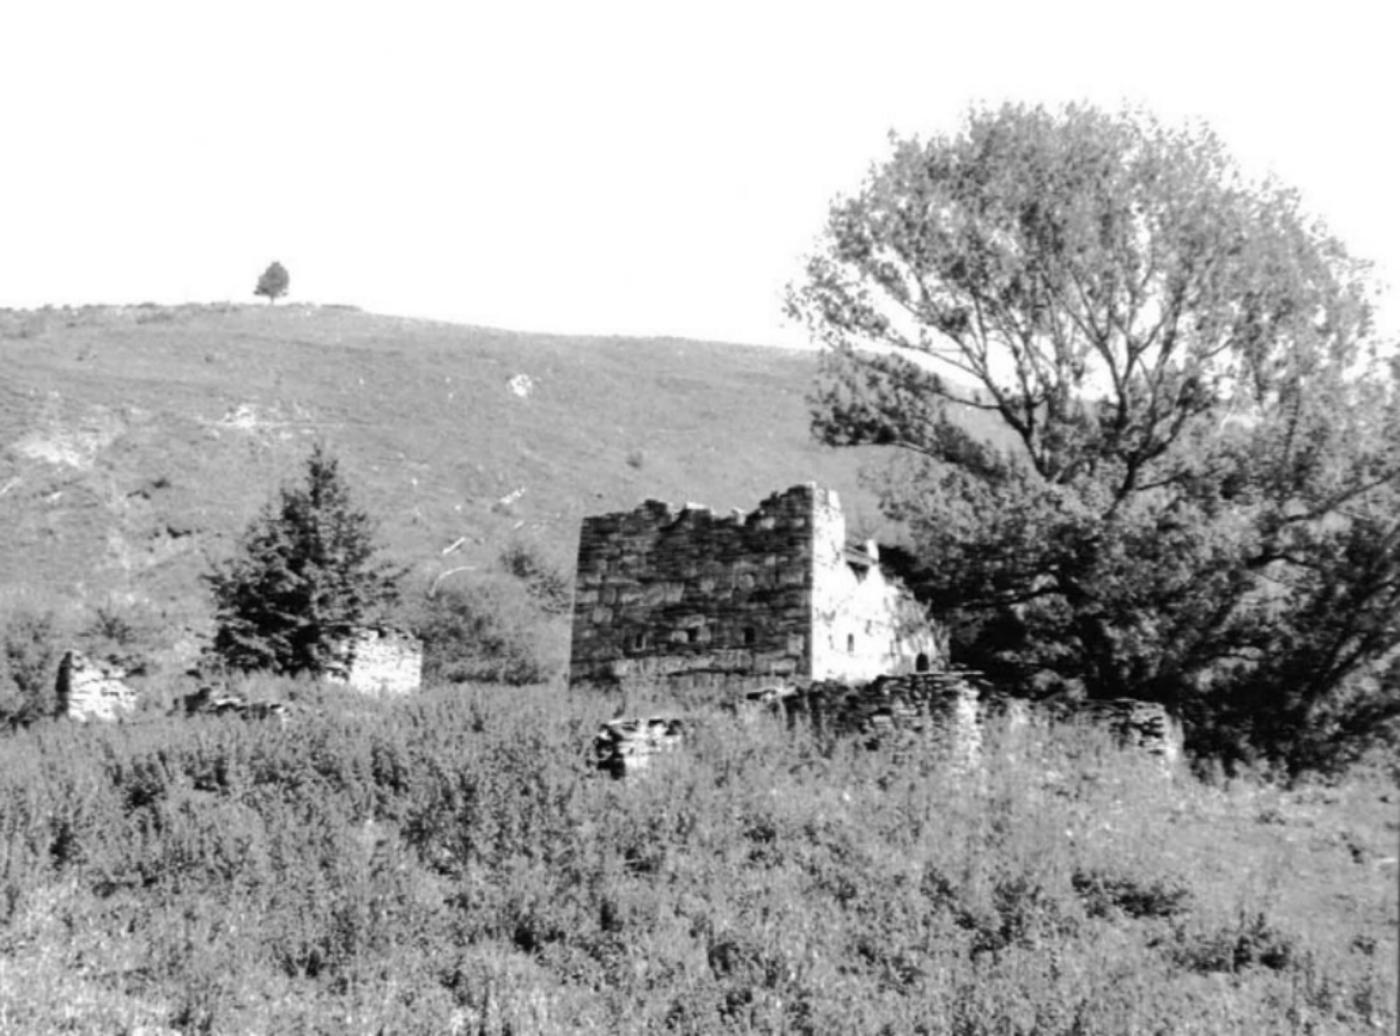
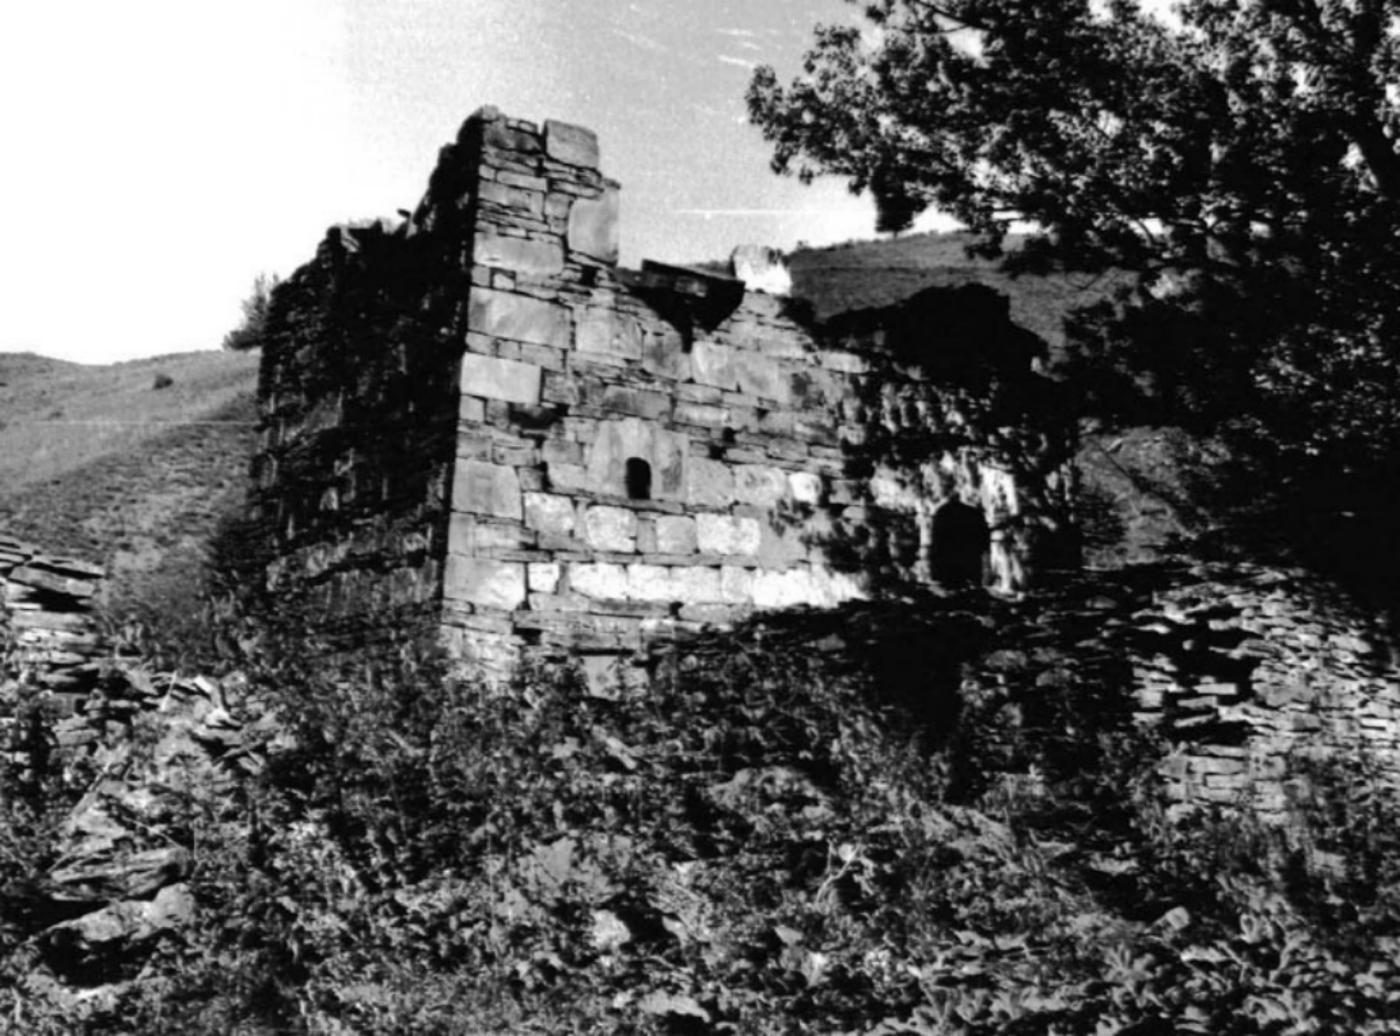
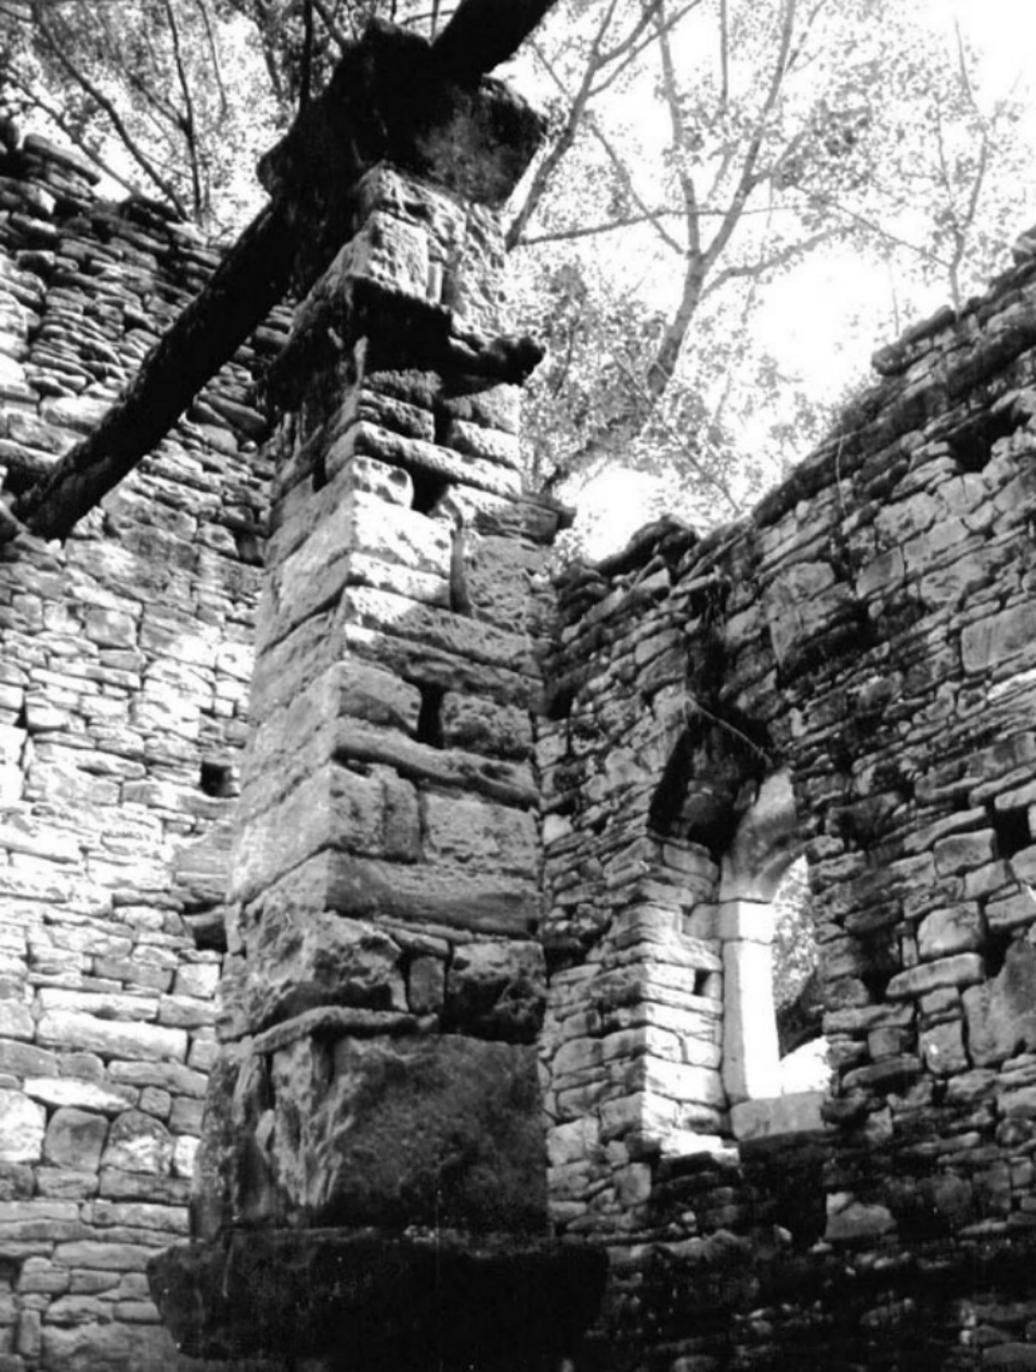
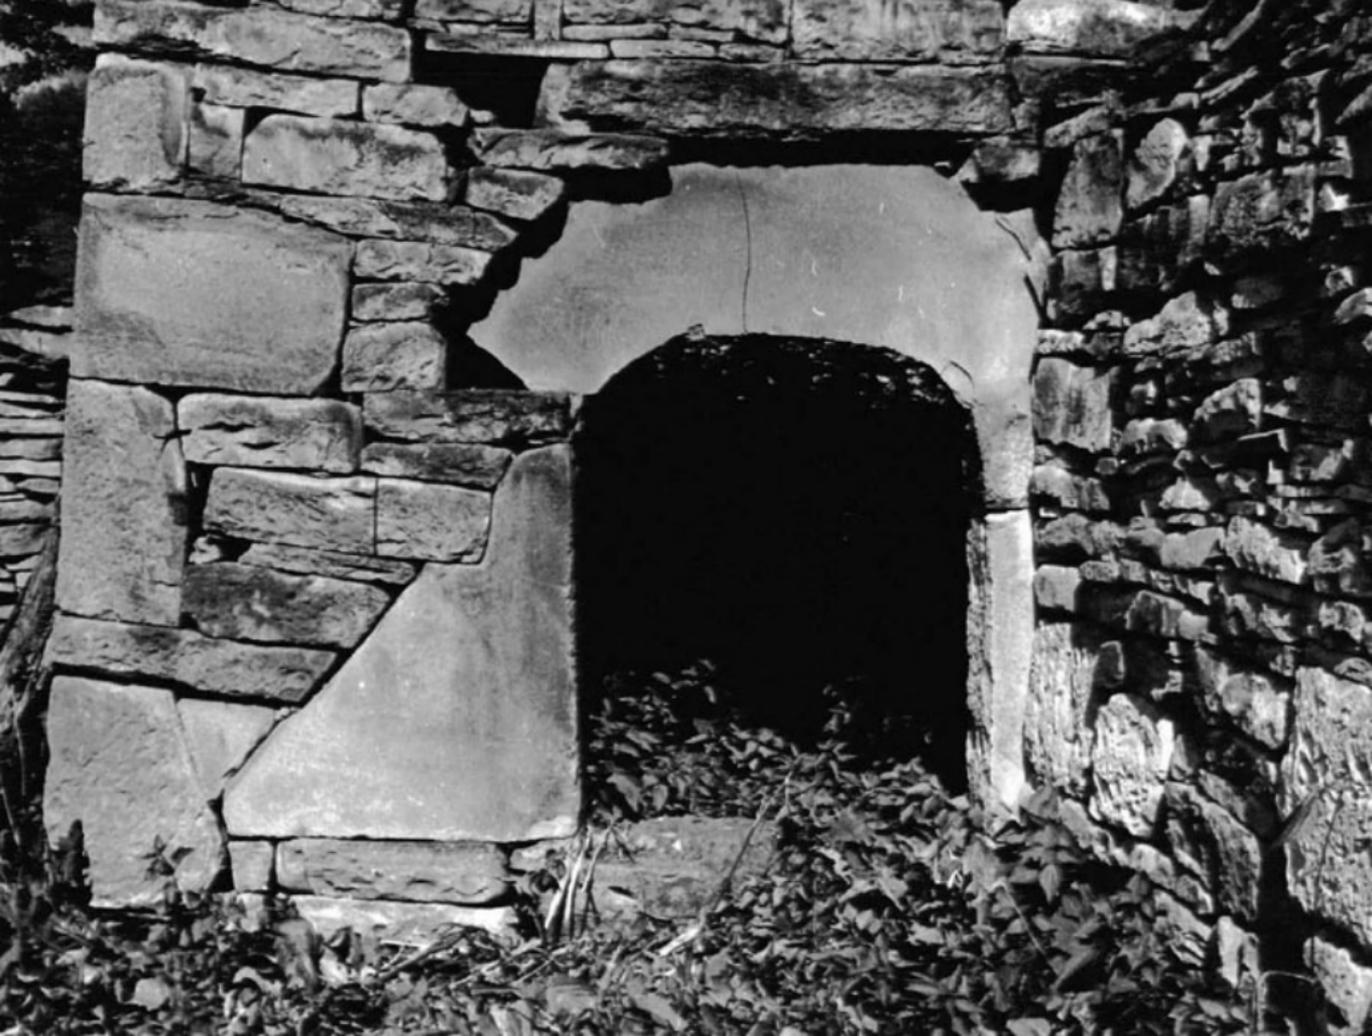
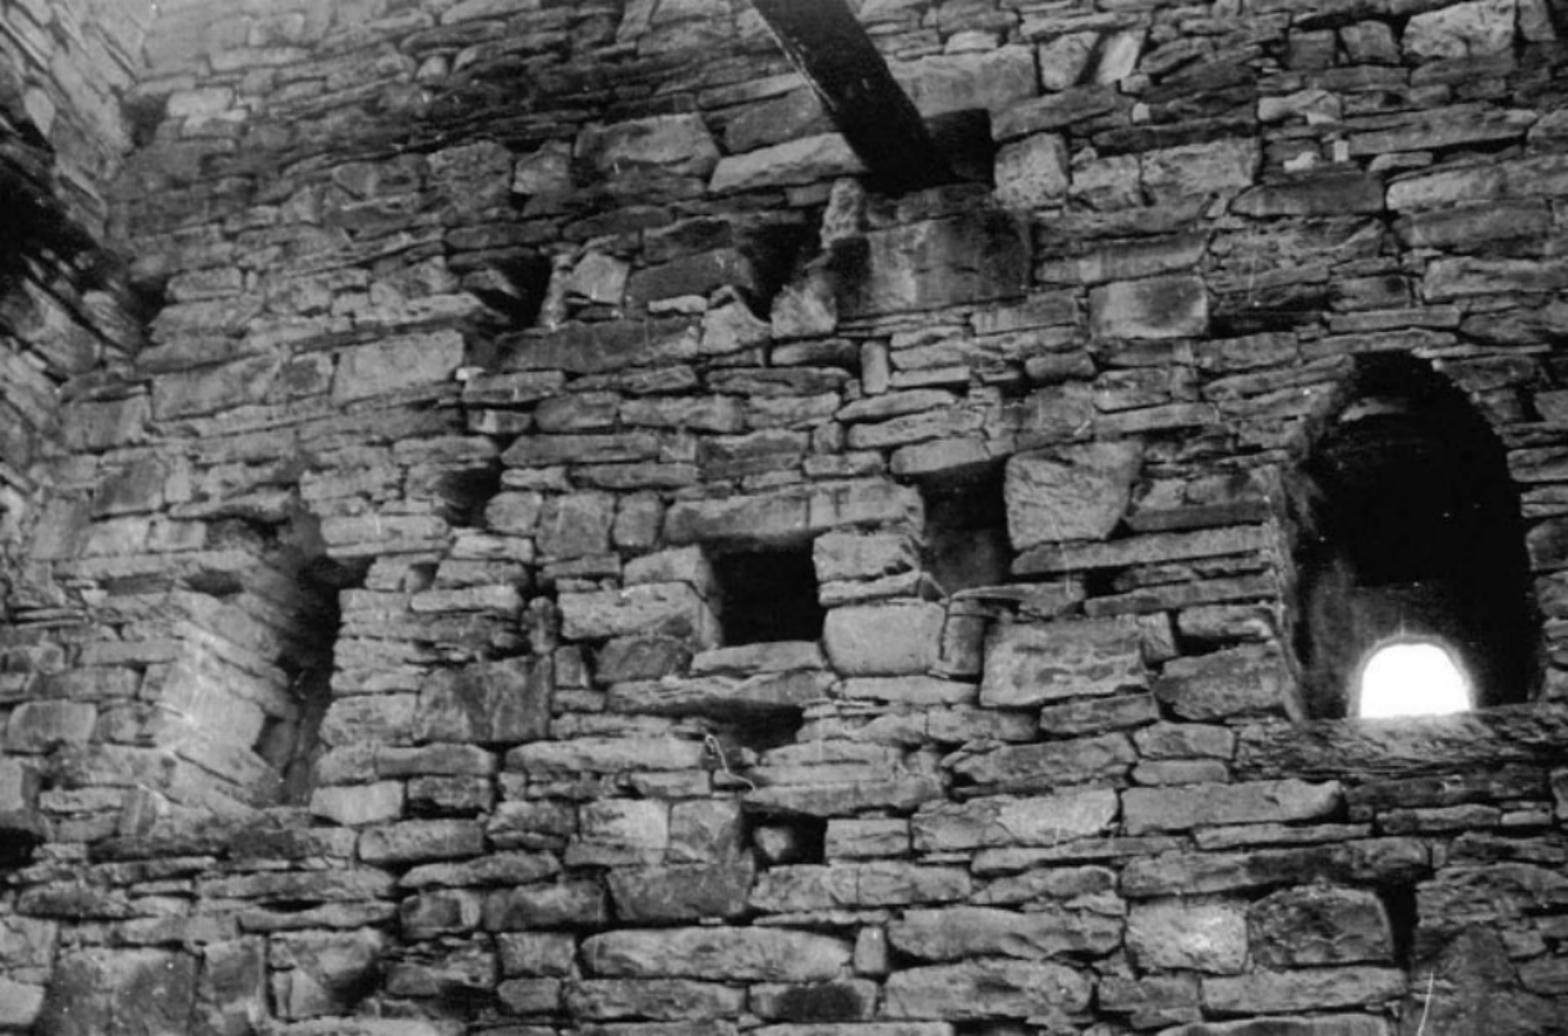
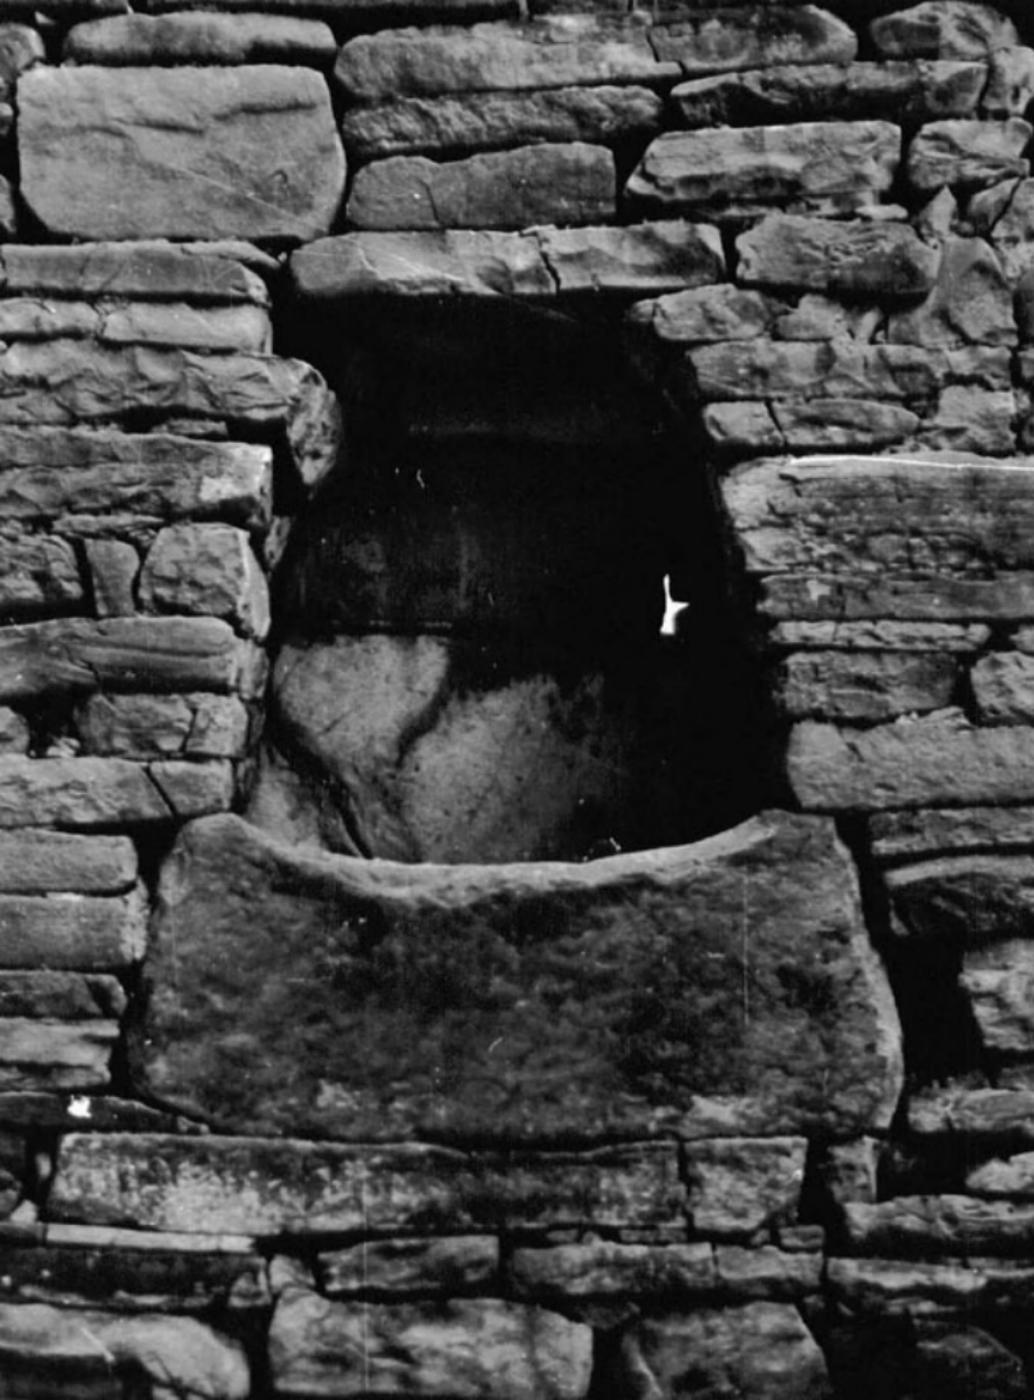
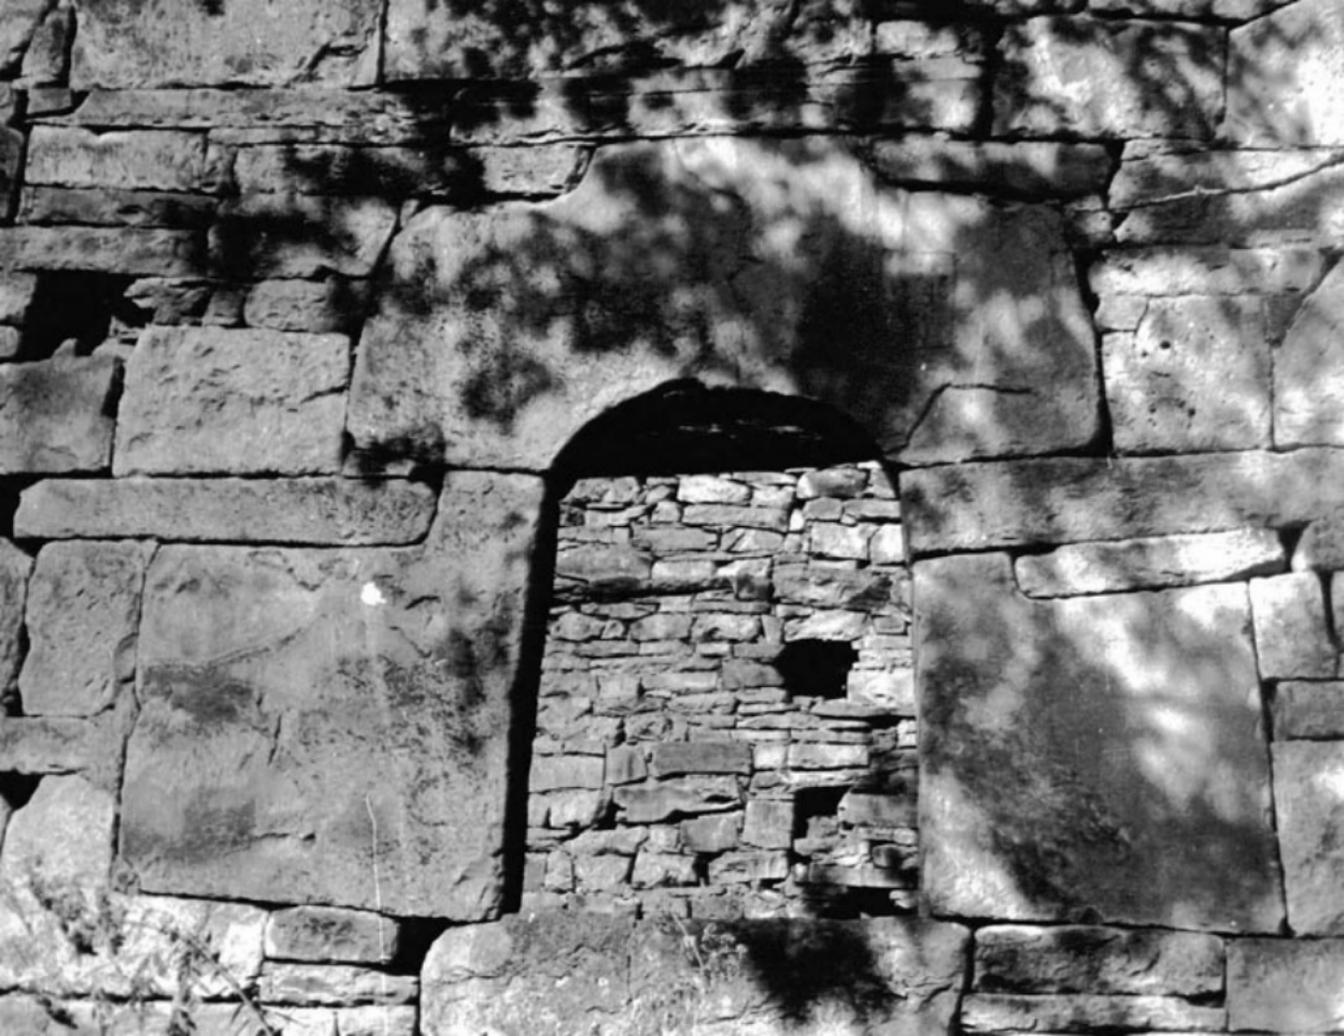
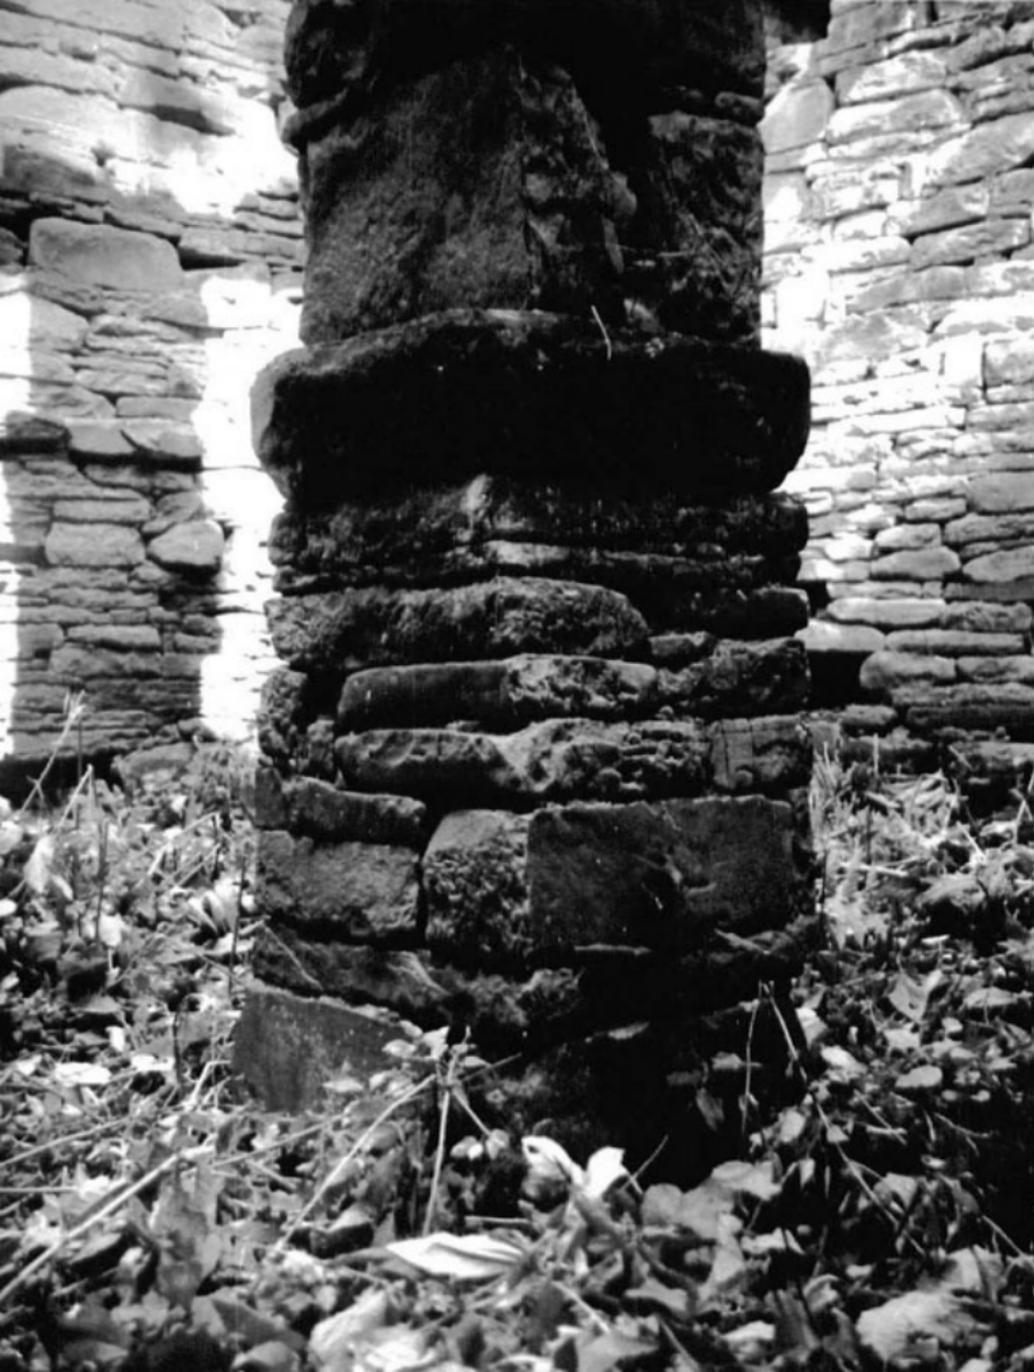
Разрушено: верхняя часть южной стены.

вен проему первого яруса. На этой же южной стене на втором ярусе расположено небольшое окно. Оконный проем вырублен из цельной плиты. Изнутри проем завершается аркой в виде ложного свода. В интерьере центральный опорный столб. Он чуть сдвинут от оси башни к восточной стене / на 0,3 м /. Размеры его в плане по базе 0,75 x 0,65 м. Столб стоит на базе и завершается капителью, на которую опирается балка перекрытия третьего яруса. Сохранившаяся балка лежит между западной и восточной стенами. На восточной стене балка вделана в паз стены, на западной опирается на консольный камень-кронштейн, выступающий из плоскости стены. Столб чуть сужается в сечении кверху. На столбе капители на каждом ярусе для балок перекрытий. На южной стене над входом первого яруса ниша размером 0,4 x 0,4 x 0,4 м. На восточной стене два небольших окна. В углах угловые камни /3 слева и 2 справа/, поставленные диагонально для жесткости стеновых конструкций. На северной стене парапеты на втором и третьем ярусах для наката полов. На втором ярусе два небольших окошка. На западной стене также два небольших окна на втором ярусе. Все эти окна выполняли, по-видимому, роль бойниц и позволяли вести круговую оборону. На западной же стене ниша в виде ложного свода, который опирается на массивную плоскую плиту с трапециевидной растаской торцов. Размеры ниши - 1,0 x 1,2 x 0,5 м. Снаружи ниша закрыта большой плоской плитой, вделанной в кладку стены. В интерьере большие пятна штукатурки на стенах.

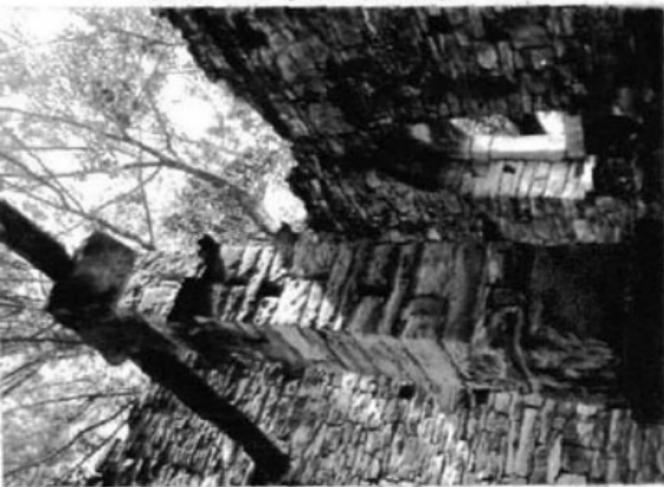
УЧЕТНАЯ КАРТОЧКА
СЕРИИ «СВЕТЛО»
АВТОГРАФИК
БАШНЯ ЖИЛАЯ № 6
ПЛАМ ВЪ УЩЕЛКЕ 1-ГО ЯРУСА

Башня жилая № 6 комплекса I седения Кербеч стоит на отлогом склоне на берегу оврага. Ориентация входов в башню южная. Входы расположены со стороны оврага. Башня трехярусная, прямоугольная в плане, размер: 9,0 x 7,7 м. Стены имеют легкое сужение кверху. Кладка на известково-глинистом растворе. Газмер дверного проема на 1-й ярус в свету 1,3 x 0,97 м. Дверной проем на второй ярус конструктивно сделан аналогично первому, по размерам почти равен ему. На южной стене на втором ярусе небольшое окно. В интерьере центральный столб. Размеры его в плане по базе 0,75 x 0,65 м. Петроглифов на башне не обнаружено.
