ПАСПОРТ

Музей-заповедник "Кижи".
Баня Фошкиной

УЧЕТНАЯ КАРТОЧКА Музей-заповедник "Кипи"
 Баня Фошкиной

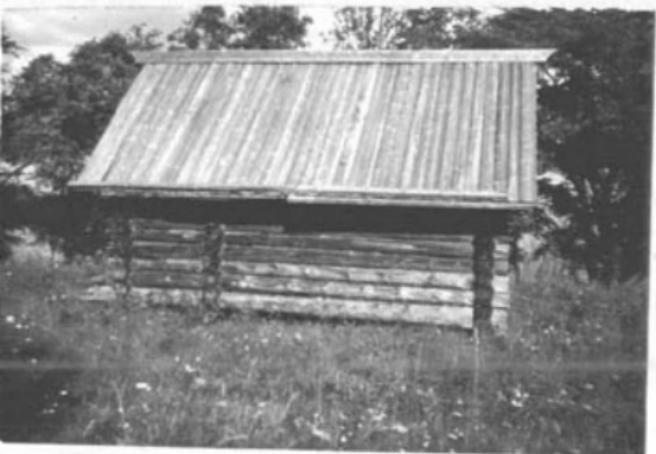
Фото или схематический план

Баня имеет пятистенный двухкамерный сруб в форме параллелепипеда, покрытый двухскатной симметричной крышей. Стены рублены "в обло", не отесаны, крыша самцовово-слеговая с покрытием ложенным тесом. Главный фасад - торцовый. Перед входом, на выпусках нижних продольных бревен устроена открытая площадка. Единственное окно в помещении собственно бани расположено на продольном фасаде. Декоративных элементов на фасадах нет. Справа от входа в бане находилась печь-каменка, над ней в потолке прорезано отверстие с задвижкой - дымоход.

Размеры в плане 4,95 x 3,43 м.
