ПАСПОРТ

ДЕМИДОВСКАЯ ПЛОЩАДЬ. АНСАМБЛЬ.

I. НАИМЕНОВАНИЕ ПАМЯТНИКА ГОРНОЕ УЧИЛИЩЕ

УЧЕТНАЯ КАРТОЧКА

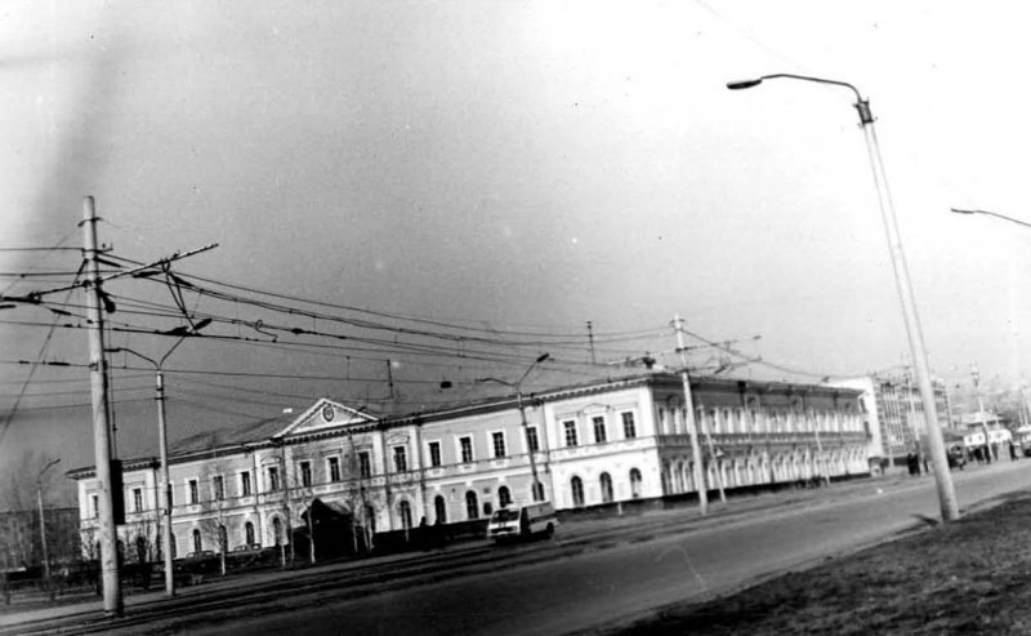
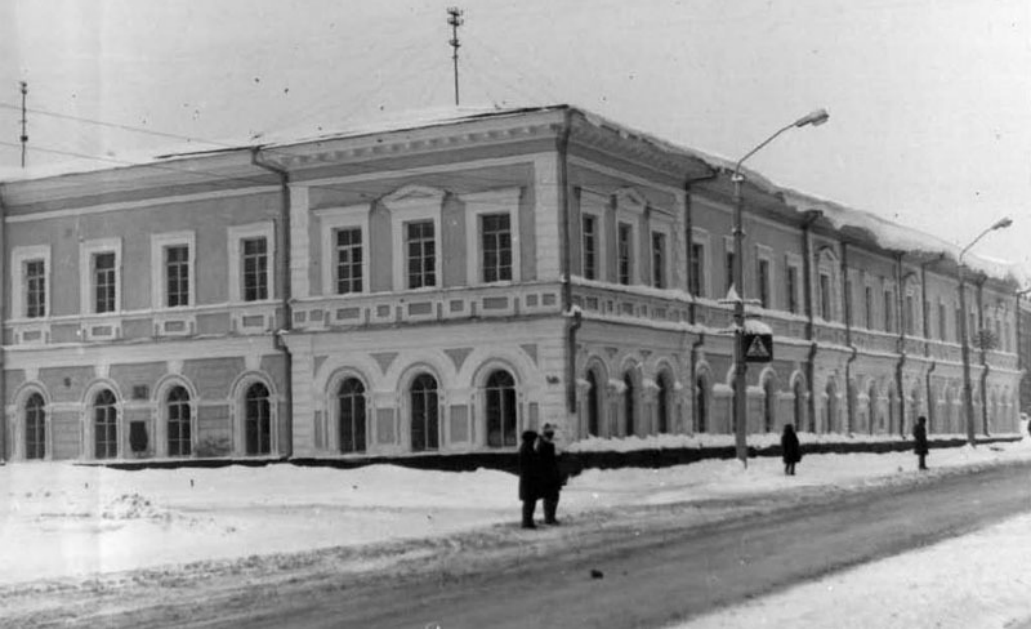
Расположено при пересечении улицы Пушкинской и проспекта Красноярского, Двухэтажное, кирпичное, Г-образное в плане здание. Все фасады оштукатурены. Цоколь облицован чугунными плитами.

Главный фасад выходит на Демидовскую площадь, боковой северо-восточный — расположен вдоль Красноярского проспекта.

В композиции главного фасада лопатками выделена центральная часть с пятью осями проемов, увенчанная треугольным фронтоном. На крыльях фасада, с семью осями проемов, лопатки выделяют угловые части здания как ризалиты в три оконных оси.

Все окна первого этажа арочные, во втором — прямоугольные. Вход расположен на центральной оси главного фасада.

Нижний этаж отделен междуэтажным карнизом и богато декорирован. Арочные наличники окон имеют в центральной и боковых частях фасада тяжелые рустованные архивольты; в промежуточных частях фасада архивольты с замковым камнем на фоне сплошь рустованной стены. Лопатки рустованы в обоих этажах, но декор верхнего этажа четко выделяется на гладь стены. Наличники окон здесь имеют сандрики и фронтоны — в акцентированных частях здания, небольшие ушки — в промежуточных. Дентикулы в завершающем карнизе расположены над акцентированными частями фасада.

Над входом сохранился козырек на ажурных металлических консолях.

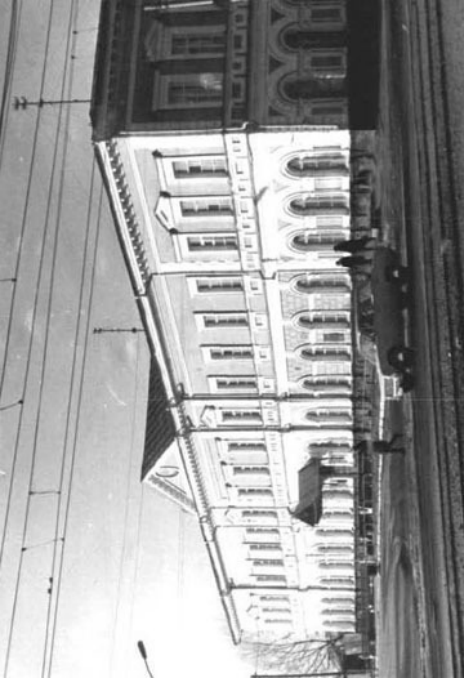
Расположено при пересечении ул. Пушкинской и пр. Красноармейского. Двухэтажное, кирпичное, оштукатуренное, Г-образное в плане. Главный фасад выходит на Демидовскую площадь, северо-восточный - на Красноармейский проспект. Центральная часть главного фасада выделена лопатками и увенчана треугольным фронтоном. Лопатки выделяют угловые части здания как небольшие ризалиты в три оконных оси. Окна первого этажа арочные, во втором - прямоугольные. Нижний этаж отделен карнизом и богато декорирован. В завершающем карнизе над акцентированными частями фасада расположены дентикулы. Планы этажей одинаковы, по сторонам узкого коридора расположены помещения, которые вдоль уличных фасадов имеют анфиладную связь. Во втором этаже в центре - большой зал.
