ПАСПОРТ

Усадьба городская (дом Бобриных)

Флигель жилой восточный

ул. Качалова, 12 (АССР, край, область, район, автономная обл.)

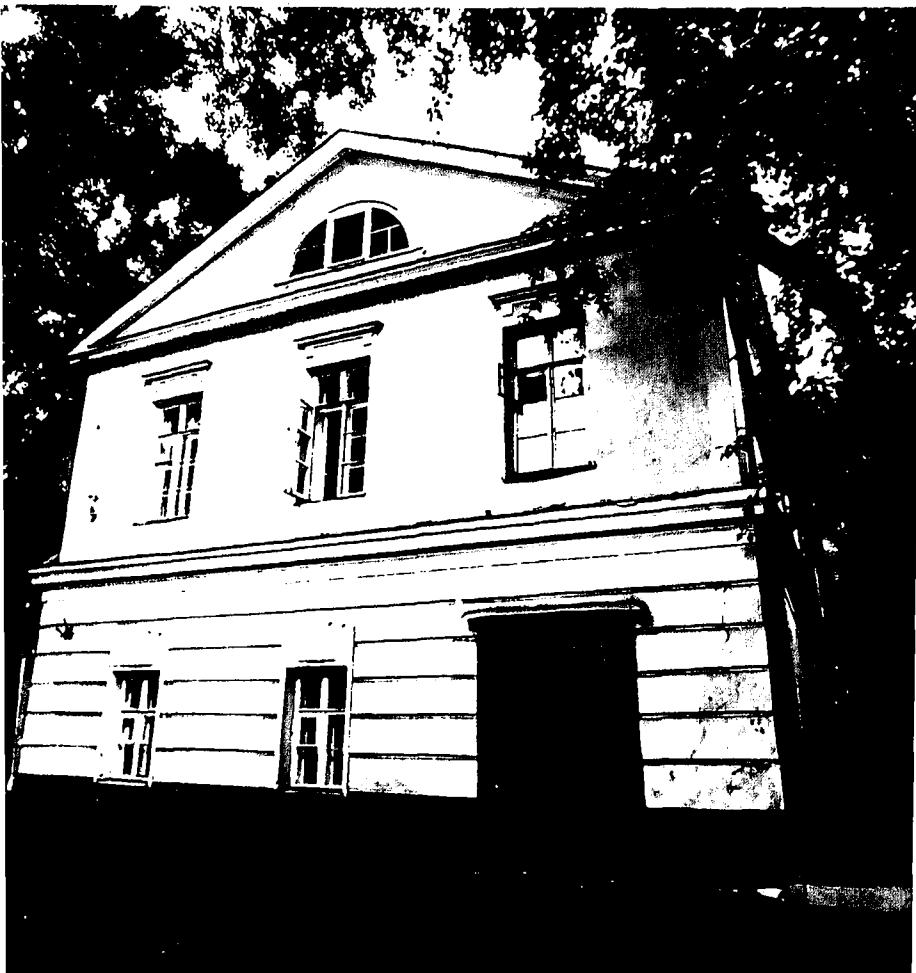
Фото или схематический план

Восточный жилой флигель—один из двух идентичных боковых флигелей усадьбы. Дата его строительства, автор и заказчик неизвестен. В кон. XIX в., когда усадьба принадлежала князьям Долгоруковим, флигель уже существовал. В 1812 г. он сгорел, но к 1816 г. был восстановлен другим владельцем усадьбы, П. Ф. Соковниным. Флигель расположен в юго-восточной части усадьбы и вместе с главным домом, парным ему западным флигелем и декоративными стенками он формирует парадный двор, к которому обращен своим протяженным западным фасадом. Небольшое двухэтажное здание в плане имеет форму вытянутого с севера на юг прямоугольника. Первый этаж—каменный, второй—деревянный. Первоначальная антиклиналь планировка обоих этажей флигеля исказена устройством коридоров. Строгая архитектура фасадов, дошедшая до наших дней почти без изменений, относится к 1812–16 гг. и характерна для послепожарной застройки Москвы. В интерьерах здания сохранились многие элементы их первоначального оформления.
