## ПАСПОРТ

Часовня трёх святителей [Василия Великого, Иоанна Златоуста и Григория Богослова]

# ПАСПОРТ

I. НАИМЕНОВАНИЕ ПАМЯТНИКА Часовня трех святителей из д.Кавгора

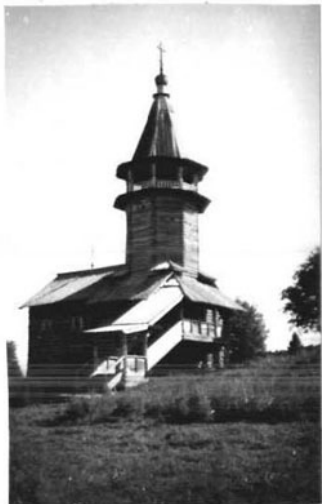
Фото или схематический план

Часовня состоит из двух, поставленных впритык прямоугольных объемов. Сруб молельни покрыт двухскатной кровлей, увенчанной крестом. Западный сруб шире и выше. Над средней частью возвышается колокольня типа "восьмерик на четверике", завершающаяся высоким шатром с главкой. Колокольня девятистолбная. С запада к ней примыкает галерея на консольных выпусках бревен с асимметричным расположением лестничных маршей и площадок, покрытых односкатными крышами. Стены снаружи не обшиты. Причелины, подзоры, столбы крыльца и звонницы резные.

Характерная для карел-людигов. XVIII в. часовня с высокой колокольней. Размеры в плане 9,53 x 13,1 м.
