ПАСПОРТ

НАИМЕНОВАНИЕ ПАМЯТНИКА **монастырь Валаамский Спасо-Преображенский
 скит Никольский
 корпус келейный**

1858 - 1865 гг.

архипелаг Валаам, остров Никольский.

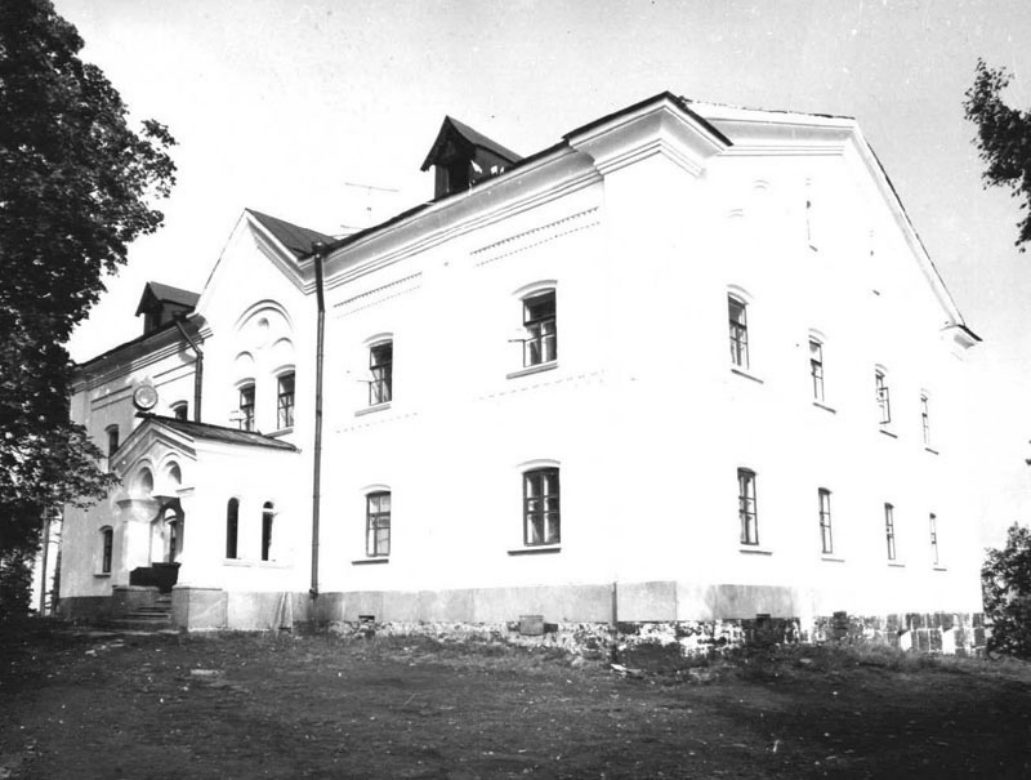
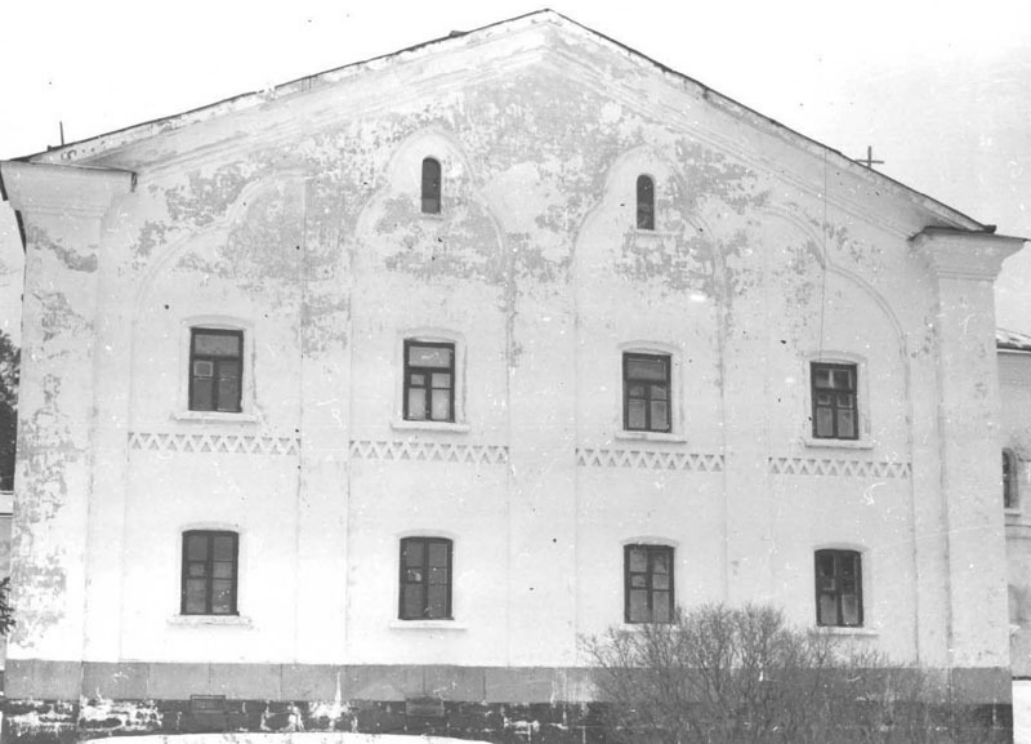
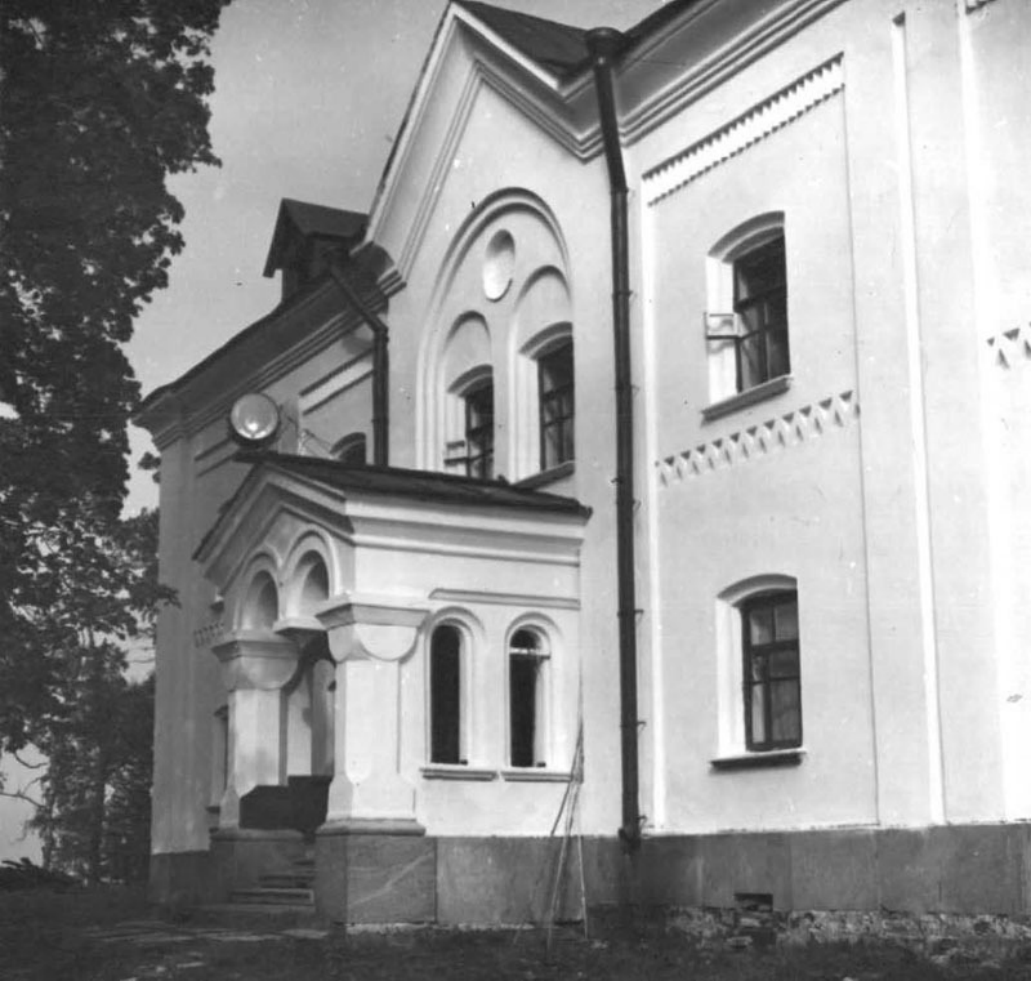
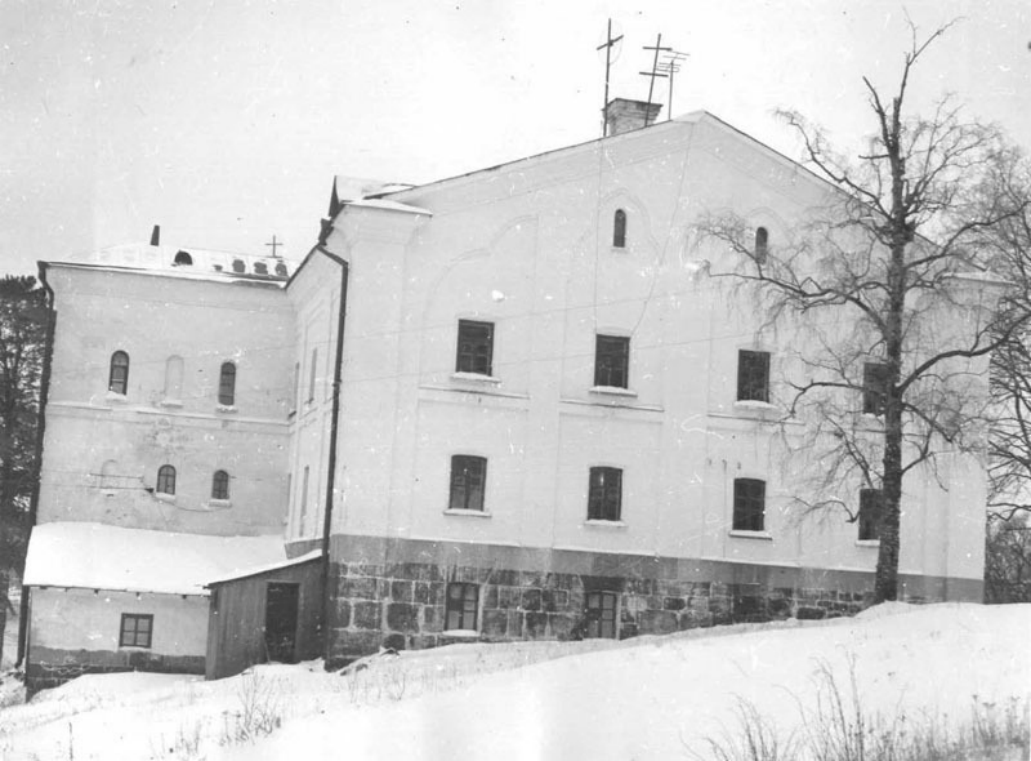
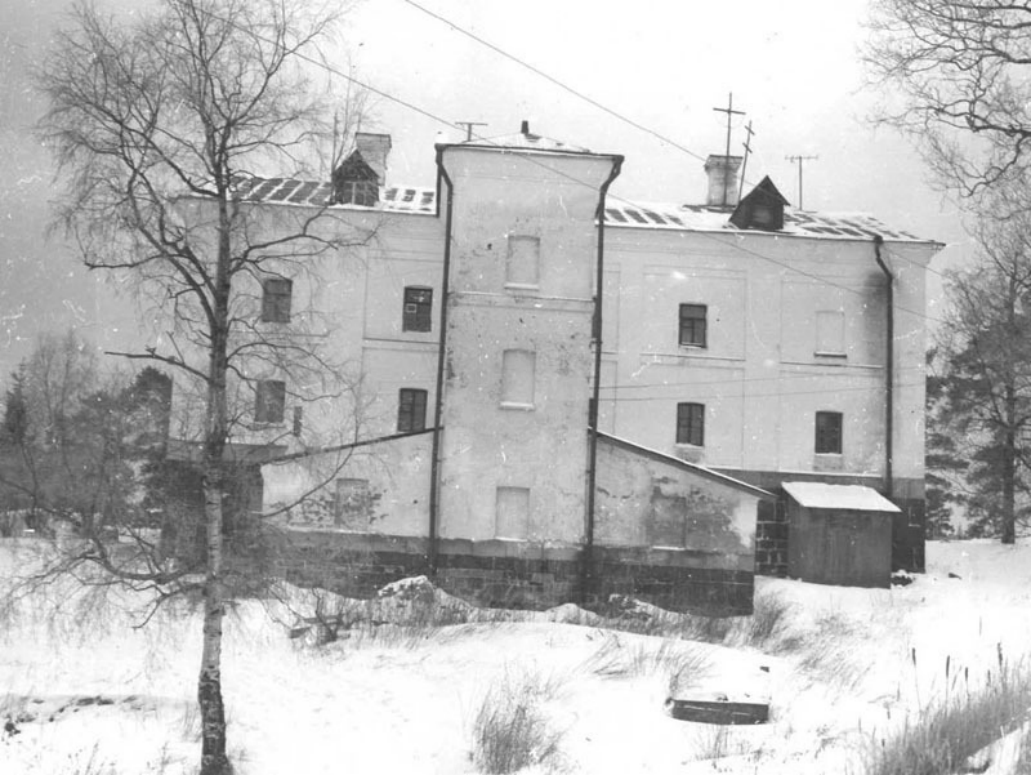
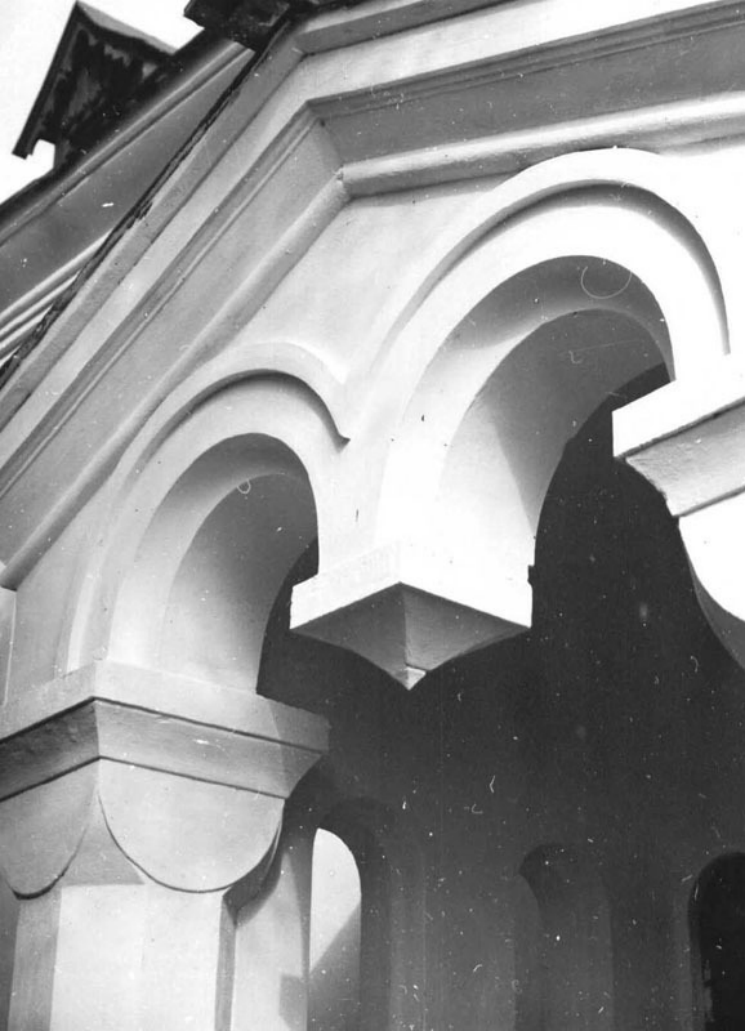
Вкладыш

а/ На углах основного объема корпуса поставлены пилястры на всю его высоту. По верху всех объемов, составляющих корпус, проходят подкарнизные тяги. Основное внимание в декоративном решении корпуса уделено оформлению главного фасада. В его разработке ярко подчеркнута ось, пластически выделен вход в здание. Крыльцо корпуса с арочками на восьмигранной гирьке и двумя восьмигранными колоннами с лаконичными по форме капителями. Над крыльцом по его оси размещена композиция, стилизующая окна ренессансных палаццо. Два окна лучковой формы, помещенные в небольшие углубления в стене, имеющие арочную форму, вписаны в общее для них углубление, также арочной формы. Первый и второй этажи на главном фасаде разделены пояском бегунца, а над окнами второго этажа устроен поребрик. Между окнами расположены парные лопатки. В декоре боковых фасадов основного объема применены лопатки с трехлопастными и двухлопастными арочными завершениями. Между окнами первого и второго этажа, как и на главном фасаде, проходит пояс бегунца. Корпус возведен из кирпича валаамского производства и побелен. Цоколь гранитный, кровля металлическая. Длина корпуса по оси С.-Ю. - 24 м, ширина вместе с крыльцом - 26 м, высота - 12 м.

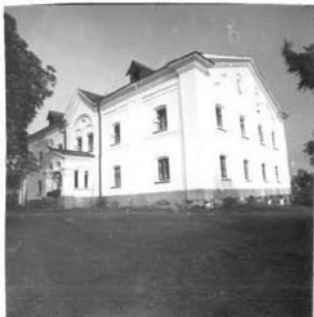
Фото или схематический план

Корпус представляет собой прямоугольный в плане, симметричный, четырехугольный двухэтажный объем. По оси корпуса с западной стороны к нему примыкает закрытое крыльцо, освещаемое парными окнами с северной и южной сторон, а с восточной стороны объем, в котором помещаются санитарно-технические службы корпуса. Первый и второй этажи имеют коридорную систему планировки. В северном крыле второго этажа находилась домовая церковь Иоанна Дамаскина. Кельи перекрыты цилиндрическими сводами. Вход в корпус украшен профилированными гранитными колоннами. При входе устроена декоративная висючка "гирька". Более друтых декорирован западный фасад. Его плоскость членят угловые пилястры, спаренные лопатки между окнами поясок, отделяющий первый этаж от второго, поребрик над окнами второго этажа.

Корпус возведен из кирпича. Его длина 24 м, ширина вместе с крыльцом 26 м, высота 12 м. Пример постройки периода эклектики.
