П А С П О Р Т

I. НАИМЕНОВАНИЕ ПАМЯТНИКА Дом доходный С.Д.Таболова и А.А.Битарова

г. Хабаровск, ул. Калинина, 72

УЧЕТНАЯ КАРТОЧКА

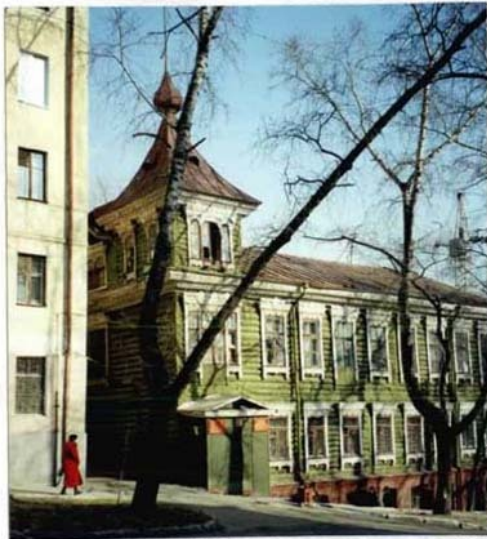
Интересный образец деревянного доходного дома на кирпичном цоколе в формах эклектики с элементами неорусского стиля. Поставленный на крутом склоне рельефа к юго-востоку дом главным юго-западным фасадом выходит на красную линию ул Калинина. Представляет собой двухэтажный сруб в лапу с двухэтажным прирубом в левой части северо-восточного фасада и с мезонином над северо-западной частью, установленный на кирпичном цоколе. Габариты плана основного объема - 21,8x13,5 м, прируба - 6,0x4,3 м. Основной объем имеет двускатную крышу с четырьмя люкарнами с северо-востока, прируб крыт на один скат, мезонин в западной части имеет вид башенки с четырехскатным шатром-дудкой со слухами, завершенным восьмиугольной главкой со шпилем. Кровля железная. Дом,

использовавшийся как ресторан и гостиница, сохранил коридорную планировку во втором этаже, в 1-м и цокольном утратил первоначальные членения на залы продольной и поперечными капитальными перегородками. Лестничная клетка в северо-западной части дома, также перепланированная, сохранила деревянную лестницу в духе модерна. Фасады сруба богато украшены пропиленной резьбой венчающих объемы карнизов, фронтонов и наличников.
