ПАСПОРТ

I. НАИМЕНОВАНИЕ ПАМЯТНИКА ПРОТЕУХИНСКИЕII. ТИПОЛОГИЧЕСКАЯ
ПРИНАДЛЕЖНОСТЬ

III. ДАТИРОВКА ПАМЯТНИКА (для даты исторического события, с которым связаны возникнове-
ние памятника - для памятников истории)втор. пол. XIX в.IV. АДРЕС (местонахождение) ПАМЯТНИКА Белгородская обл., Старооскольский р-н,
г. Старый Оскол, ул. Ленина, № 78
(РСФСР, центр. область, район, отделение обл.)картинками и/или другими документами, фотографиямиV. ХАРАКТЕР
СОВРЕМЕННОГО
ИСПОЛЬЗОВАНИЯ

УЧЕТНАЯ КАРТОЧКА

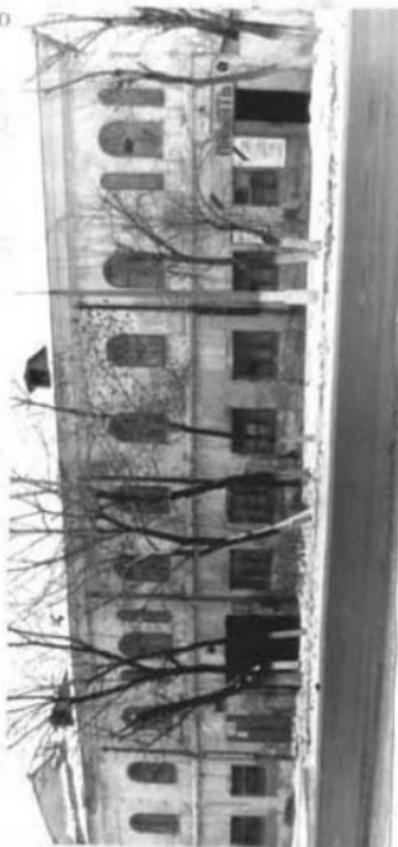
Фото

Профтехучилище построено по красной линии ул. Ленина, кирпичное, 2-х эт., с 2-х скатн. желзн. кровлей и высокими слуховыми окнами на зал. скате, "Г"-обр. формы в плане.

Этажи на гл. фасаде разделены полочкой. Завершает все фасады профилированный карниз. Композиционный центр гл. фасада сдвинут вправо от его геометрической оси из-за асимметрично расположенного сквозного проезда /слева/ и гл. входа на правом углу, вертикальные оси которых подчеркнуты тремя окнами: в центре широкое, по бокам узкие. Гл. вход выделен ризалитом. Окна 1-вого эт. квадратной формы, 2-го - арочной. На дворовых фасадах слева окна простой формы, на продольном фас.: на 1-вом эт. прямоуго. и арочные, на 2-ом - арочные. Планировка практически не изменилась.
