# ПАСПОРТ

I. НАИМЕНОВАНИЕ ПАМЯТНИКА Башня Дзодзиевых

XIV-XVIII в.в.IV. АДРЕС (местонахождение) ПАМЯТНИКА Северо-Осетинская АССР

Алагирский р-н село Барзикуа

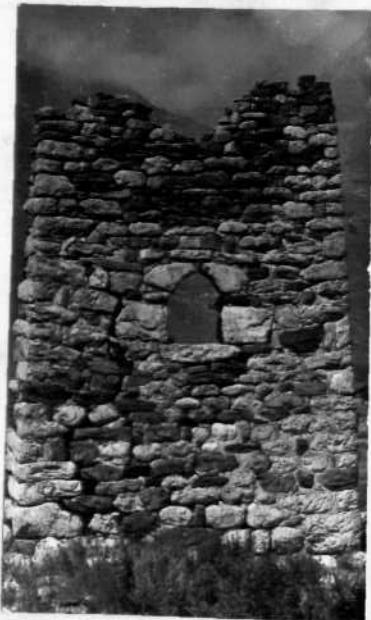
Фото или схематический план

Квадратная боевая башня. Сохранилась

только на высоту двух ярусов. Северная стена разрушена полностью, западная и восточная частично сохранились. Нижний ярус башни был глухой. Вход в башню с юга, через дверной проем с арочной перекладиной, вел он во второй ярус.

Сложен памятник на известковом растворе из валуна и сланца.
