ПАСПОРТ

I. НАИМЕНОВАНИЕ ПАМЯТНИКА Усадьба Храповицкого. Башня водонапорная.

Усадьба Храповицкого. Башня водонапорная

УЧЕТНАЯ КАРТОЧКА

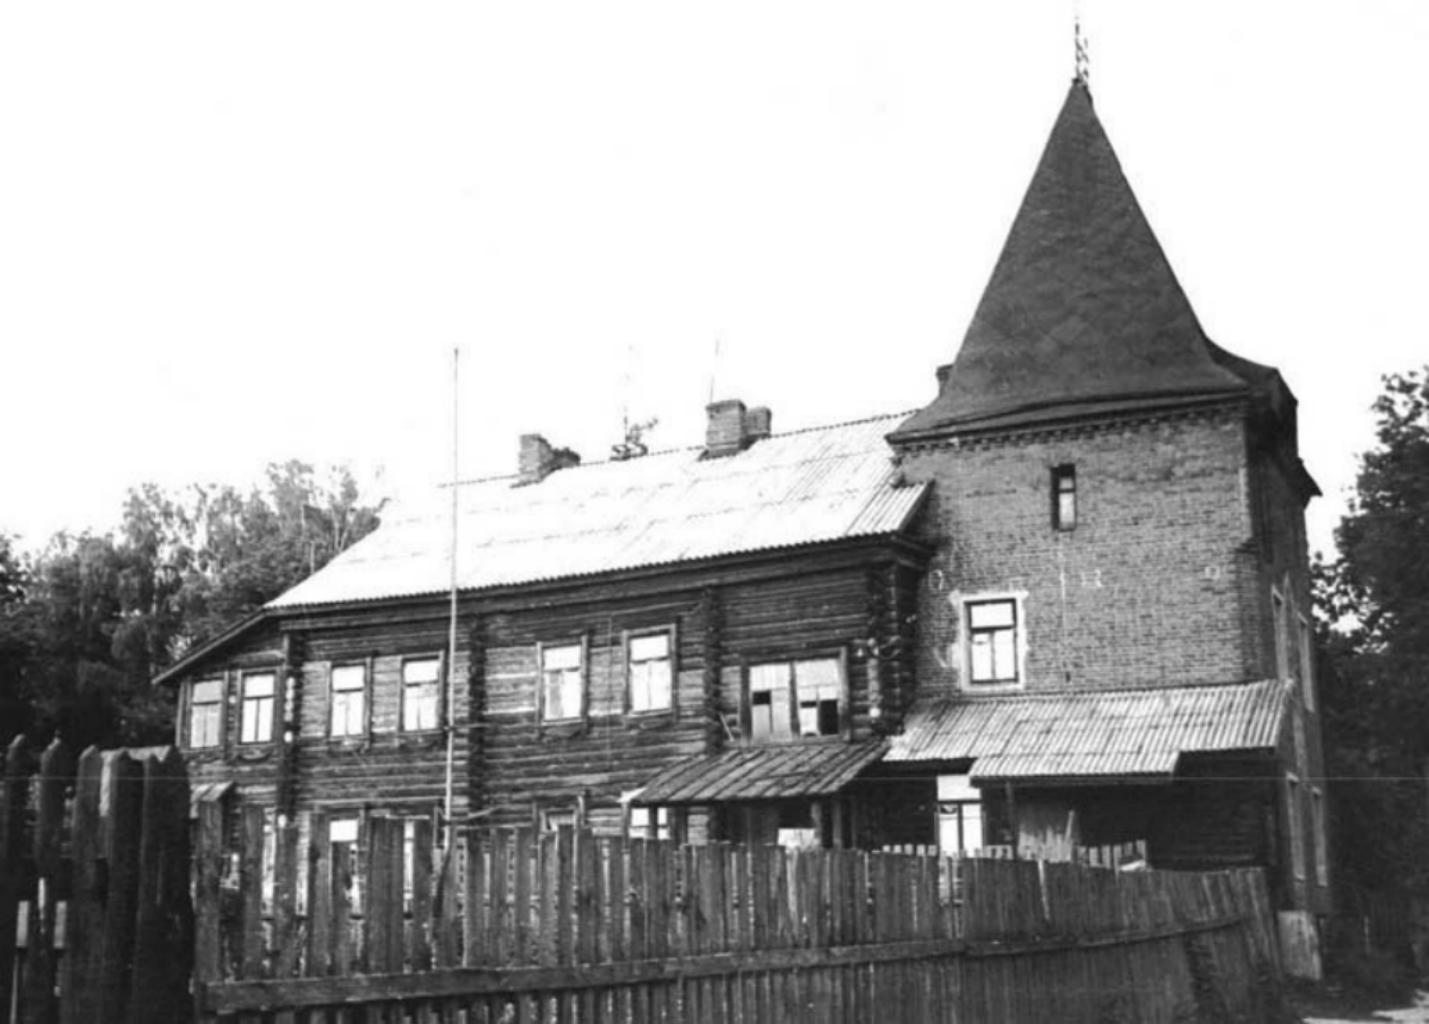
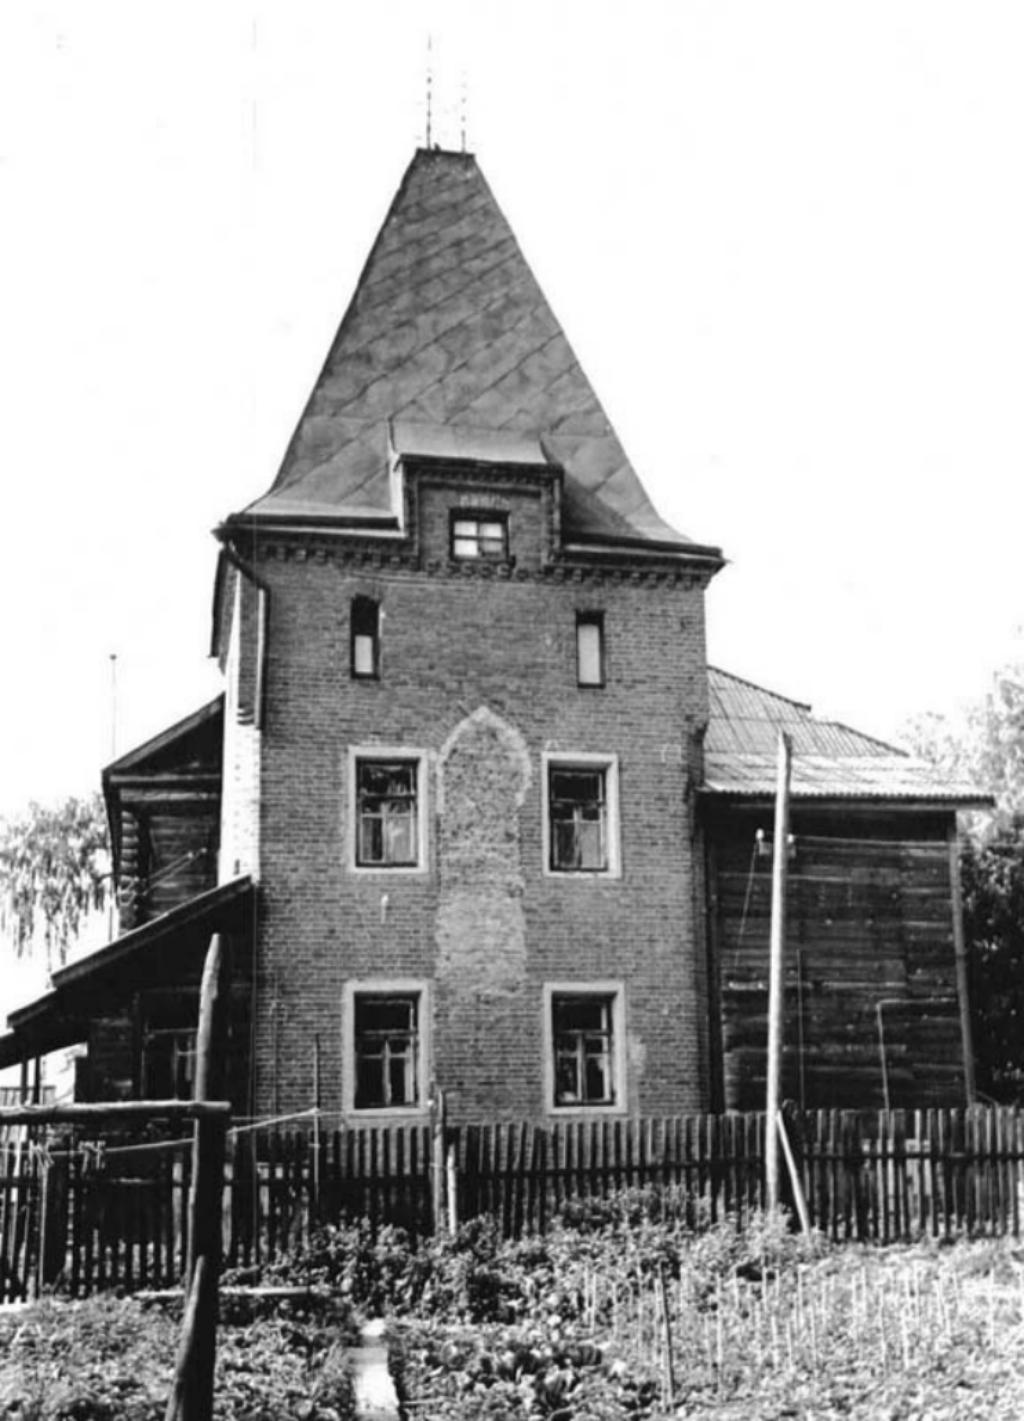
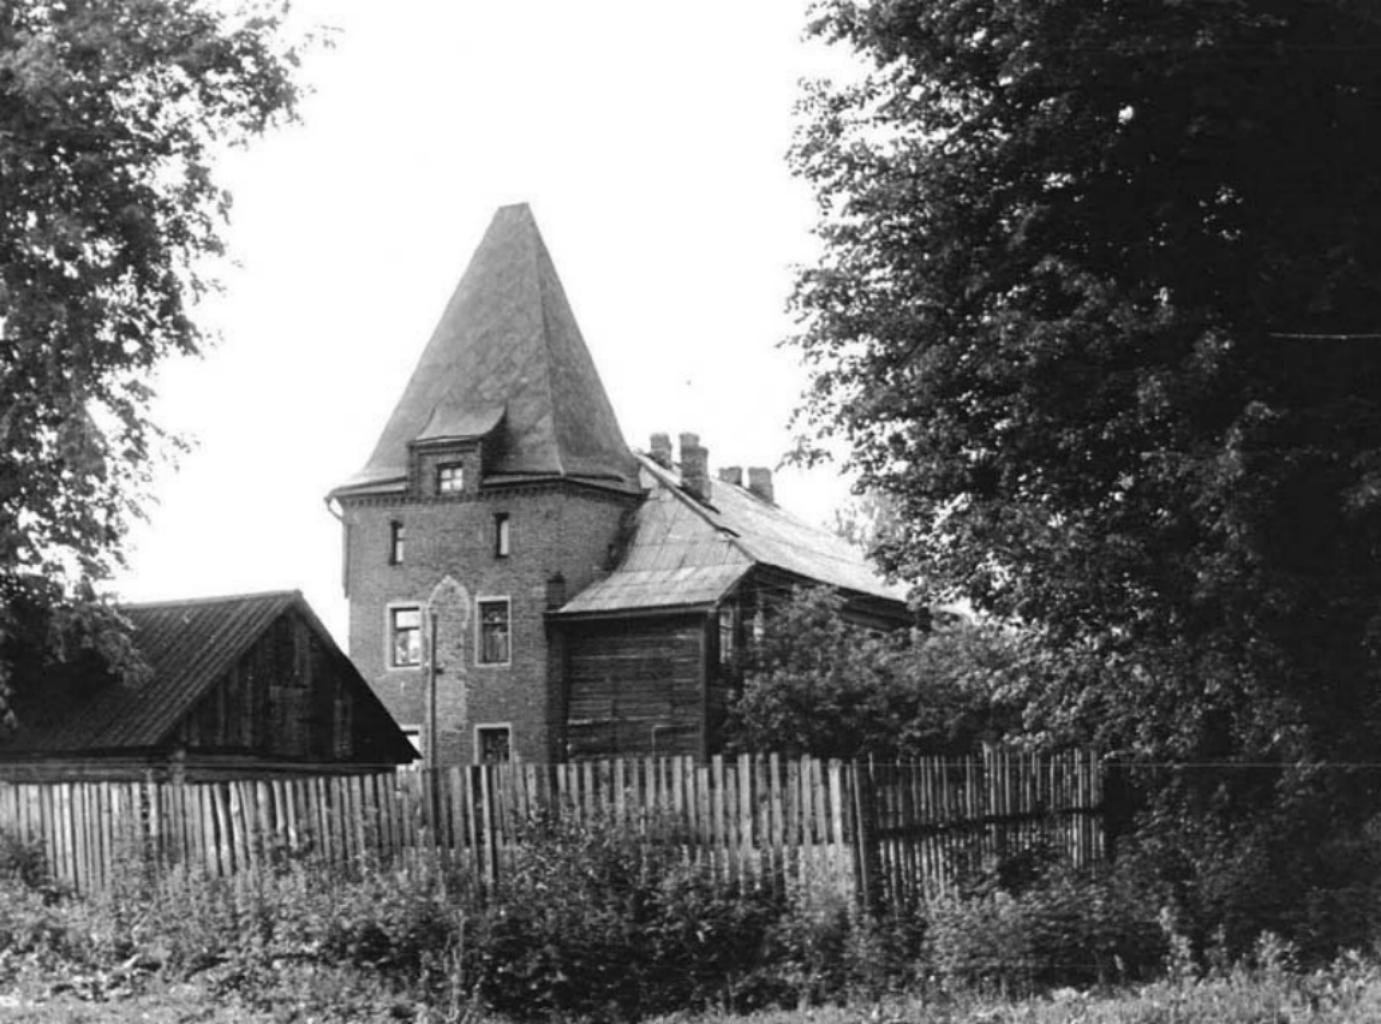
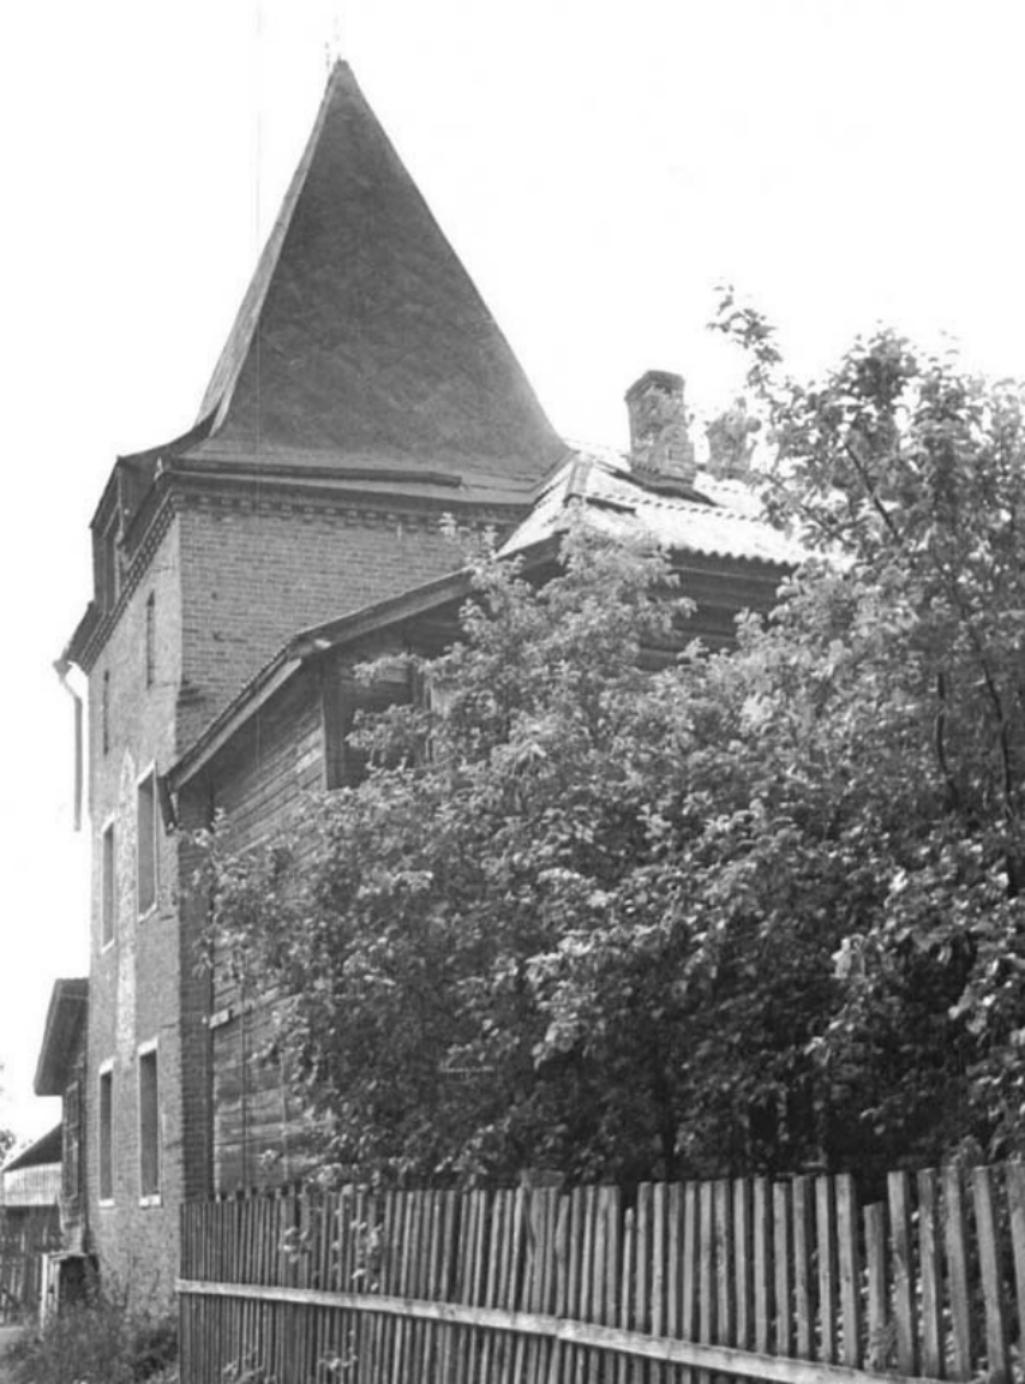
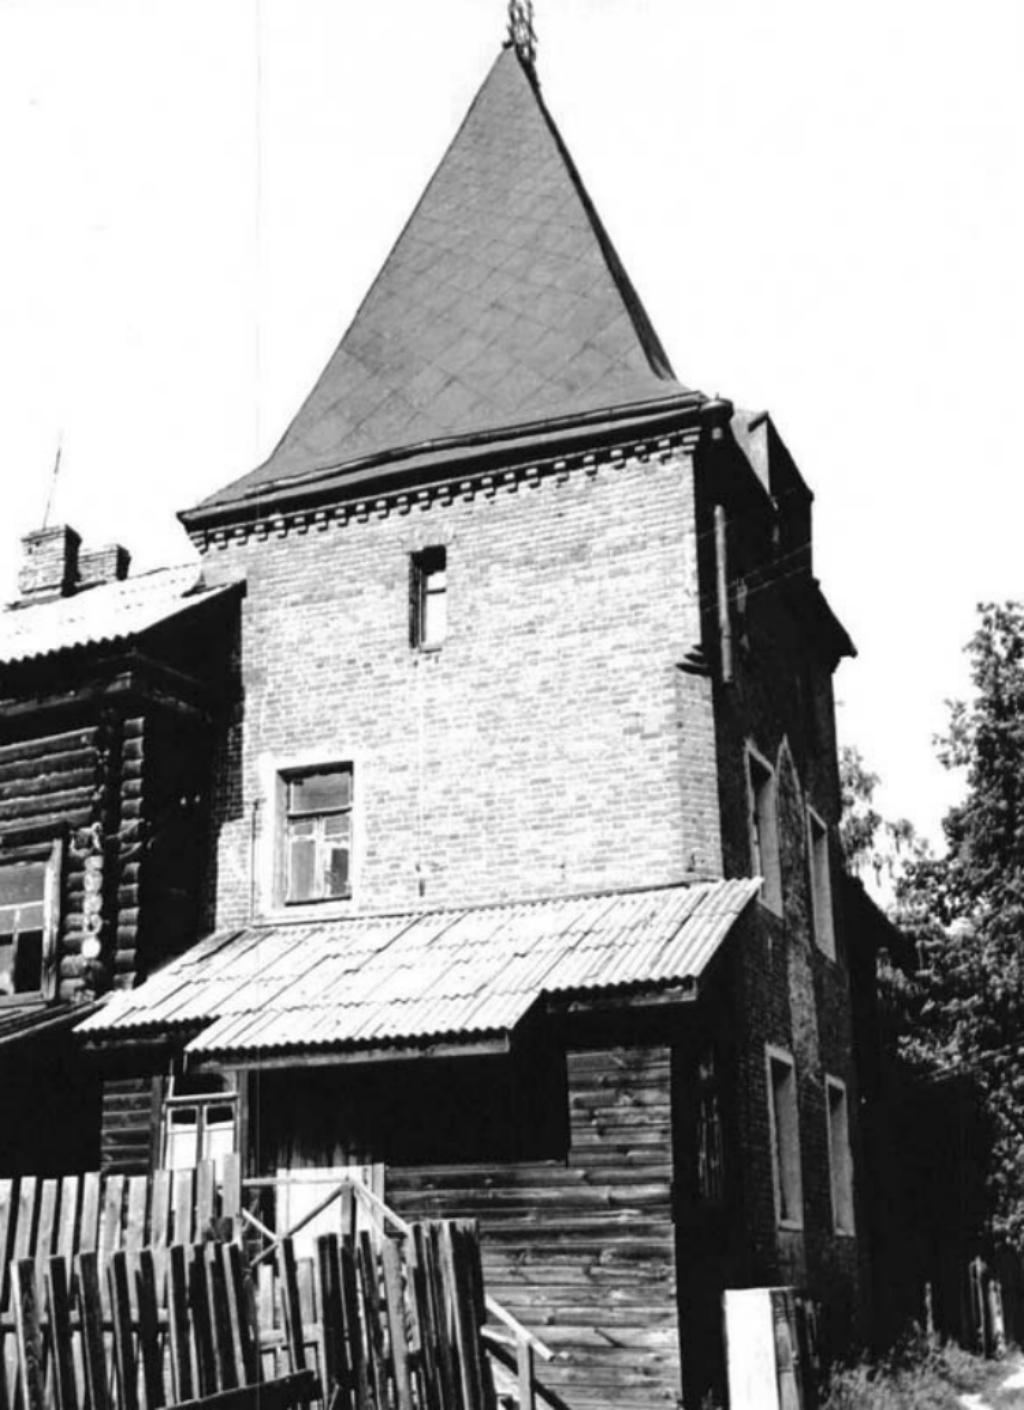
Современные перекрытия этажей плоские. Стены и потолки имеют современную отделку. Двери и полы тоже современные, деревянные. Кровля сохраняет первоначальное железное покрытие в шахматную клетку и на коньке кованую эмблему всех построек Храповицкого.

Все четыре угла башни на две трети высоты срезаны. В карнизе, разорванном на южном фасаде чердачным окном, пропущено два ряда сухариков и ряд поребрика.

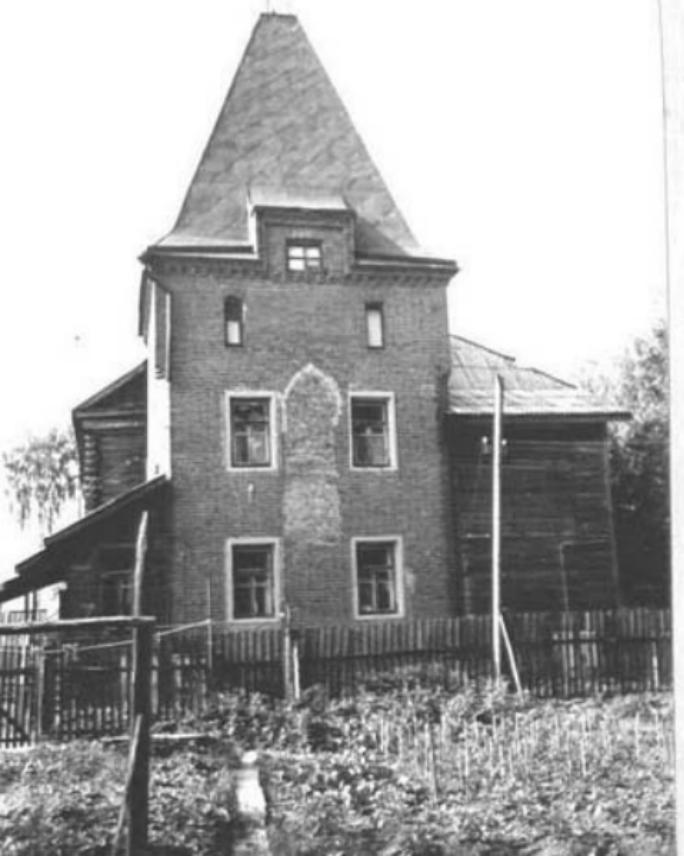
Башня поставлена вне усадебного парка с западной его стороны. Сложена из красного кирпича/245x120x70мм/без облицовки. Представляет собой вертикальный, квадратный в плане, об"ем под высокой щипцовой кровлей с полочками.

Внутри к северной стене примыкает лестничная клетка с маршевой лестницей.

Вход в башню с западного фасада через арочную проиначальную дверь. Стрельчатое окно южного фасада заложено. Маленькие прямоугольные окна верхней части башни сохраняются. В настоящее время об"ем башни поделен плоскими перекрытиями на три этажа и пробиты прямоугольные простые окна. С западной стороны ко входу пристроены деревянные сени. Декор башни состоятят два ряда сухариков и ряд поберника в карнизе.
