ПАСПОРТ

I. НАИМЕНОВАНИЕ ПАМЯТНИКА Монастырь Спасо-Преображенский.
Поклонный крест у оз. Дивного.

УЧЕТНАЯ КАРТОЧКА Спасо-Преображенский монаст.,

I. НАИМЕНОВАНИЕ ПАМЯТНИКА Поклонный крест у оз. Ливного

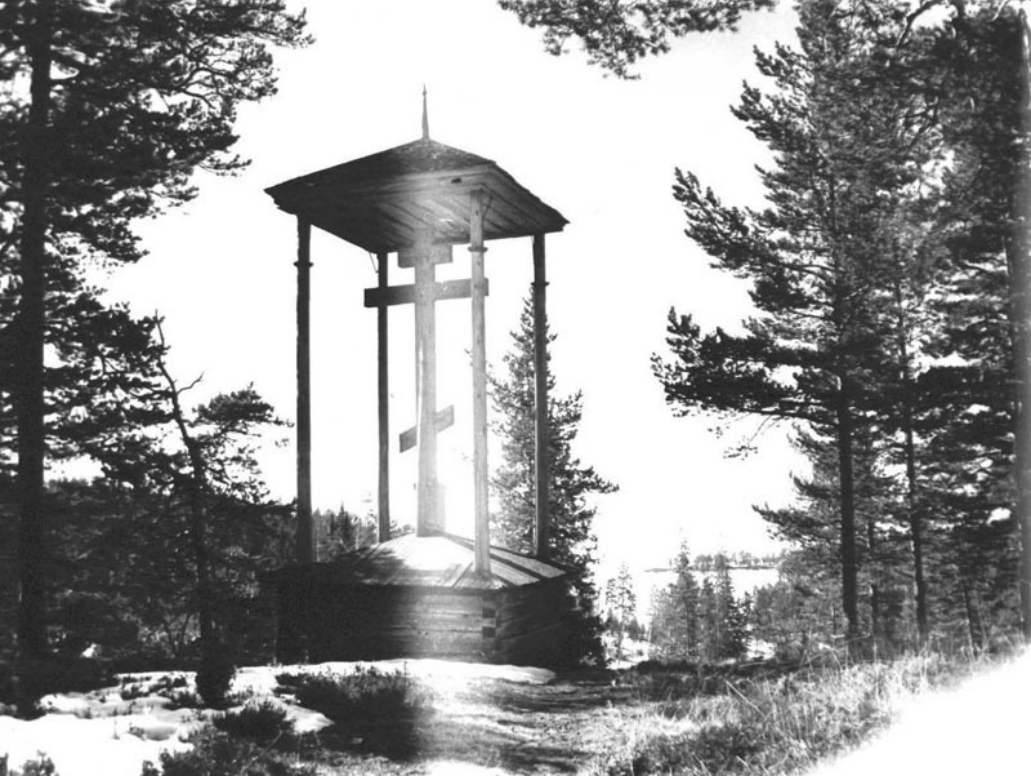
Перестроек и утрат нет. Крыша и сруб поражены грибом.
Утрачена окраска.

На вершине холма на свободной от леса площадке выполнен четырехугольный сруб из отесанных на 4 канта бревен. Рубка выполнена "в лапу", на каждом бревне имеется клеймо монастыря — "ВМ". Сруб перекрыт на четыре ската строганой доской, внутри засыпан рваным бутовым камнем. В центре сруба укреплен деревянный ортодоксальный восьмиконечный крест. Над ним сооружена четырехскатная кровля, опертая на 4 столба-балки прямоугольного сечения, украшенные в верхней части выуклой резбой простого профиля. Кровля покрыта дранкой, а с внутренней стороны подшита строгаными досками. По всем четырем граням кровли установлены карнизные доски сложного профиля. Над кровлей в соединении скатов поставлен шпиль с завершением в форме луковичной гдавки.

Общая высота сооружения 6,4 м.

Размеры в плане 2,5 x 2,5 м

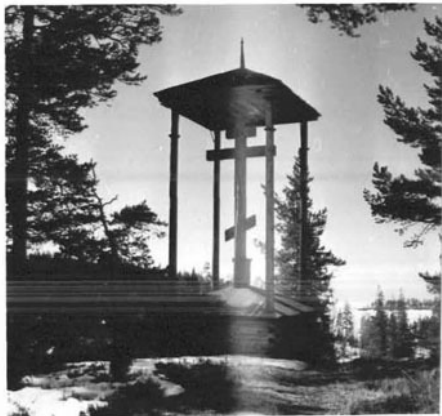
Фото или схематический план

Поклонный крест сооружен на высоком северном берегу озера Дивное. Автор не известен, выполнен силами монастырской братии.

Восьмиконечный ортодоксальный деревянный крест поставлен в сруб из бревен, рубленный "в лапу" и укреплен рваным камнем. На каждом бревне сруба имеется клеймо Балаамского монастыря "ВМ". Над крестом сооружена четырехскатная крыша, опертая на 4-е столба-балдахины, украшенных в верхней части выпуклой резьбой. Столбы имеют прямоугольное в плане сечение. Крыша покрыта тесом. Сохранились следы окраски: крыша и крест — желтый цвет, сруб — темно-красный.

Общая высота сооружения 6,4 м.
