П А С П О Р Т

I. Наименование памятника Усадьбе Зубова „Кухня-молочная“

II пол. XIX в.

IV. Адрес (местонахождение) памятника Владимирская обл. Собинский р-н.,

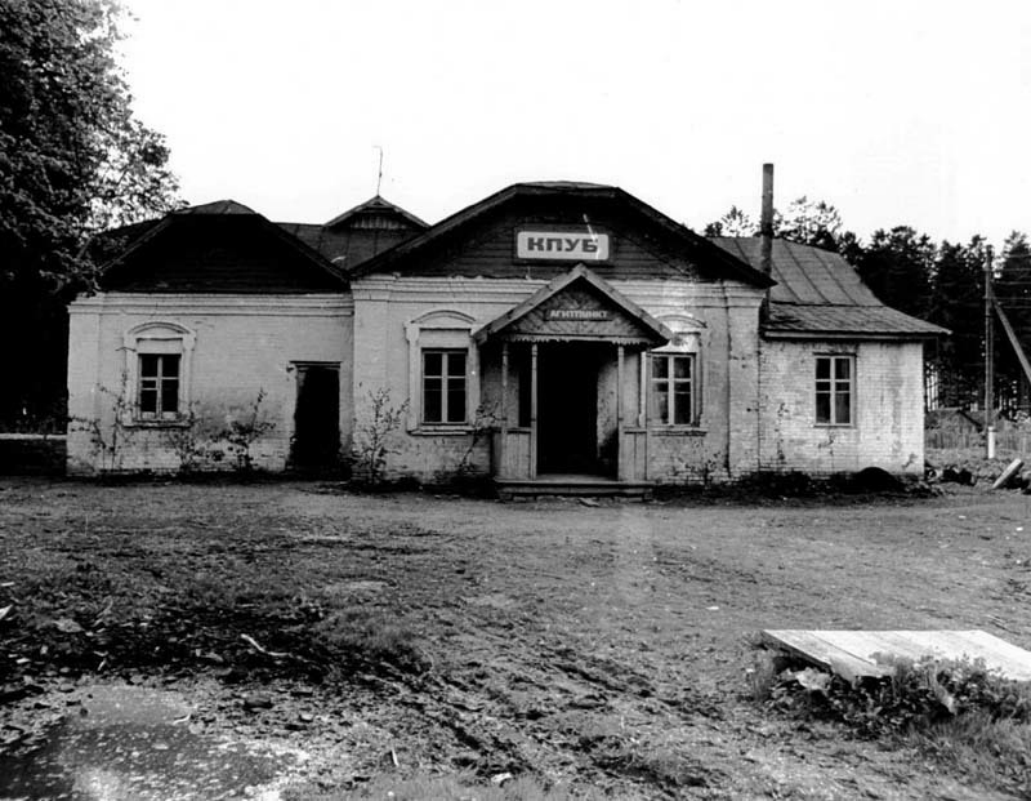
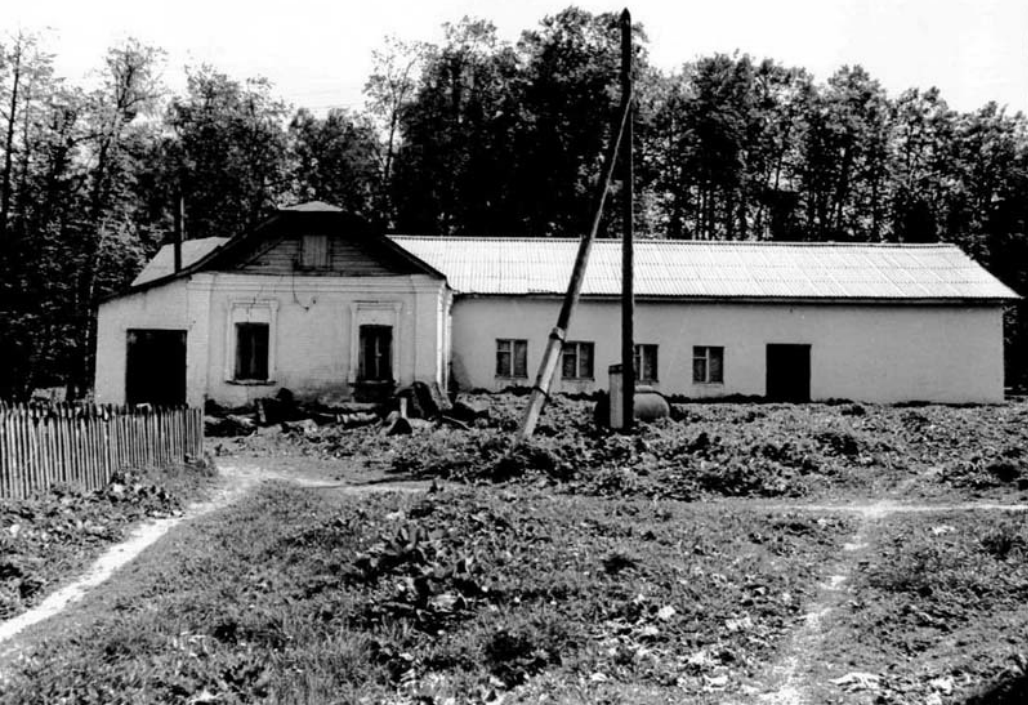
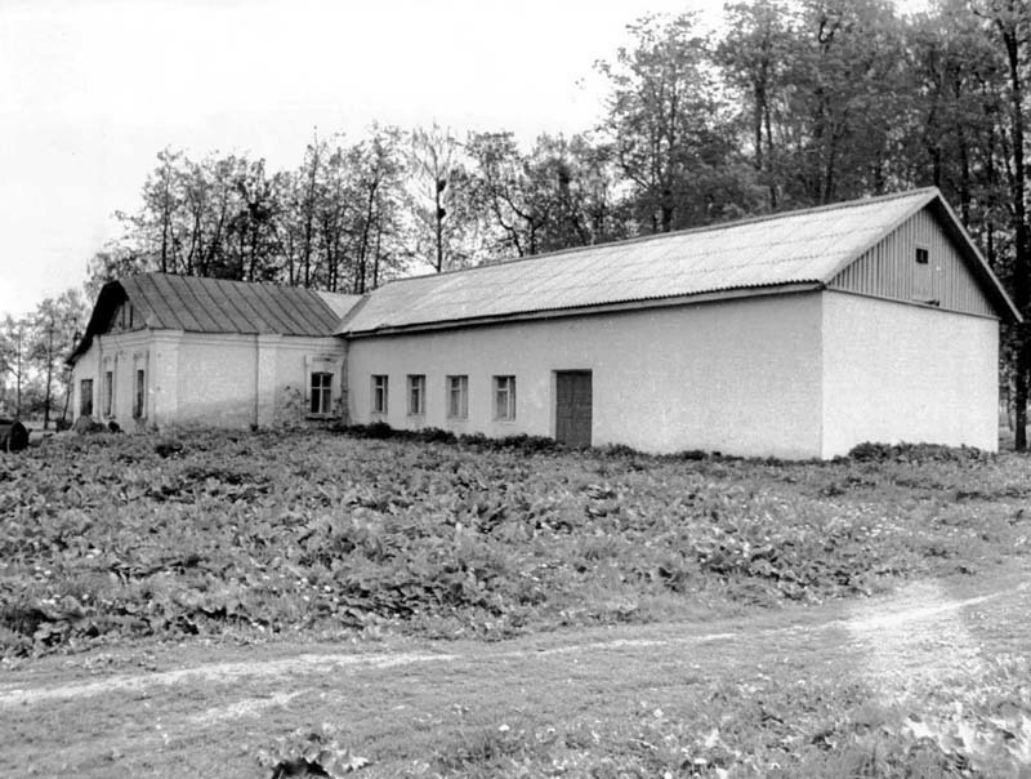
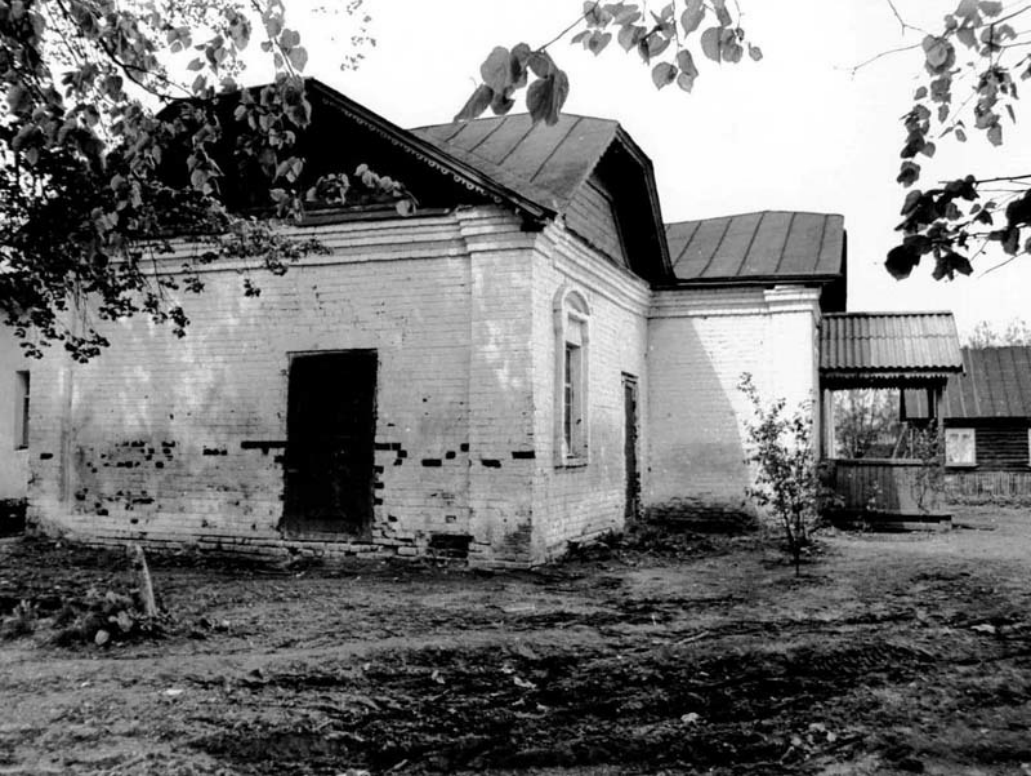
Фото общего вида— 4

Главный вход в здание устроен через ризалит. Перед входом поставлено деревянное крыльцо под двускатным навесом на резных столбах и с резным подзором.

В декоре дома угловые пилястры, карниз из трех полочек и прямоугольный наличник из плоских полуколонок, на которые опирается лучковый сандрик.

Сами окна имеют прямоугольную форму. В карнизе кровель проходят деревянные подзоры из пропиленной резьбы.
