ПАСПОРТ НА ПАМЯТНИК АРХИТЕКТУРЫ

Комплекс двух жилых домов РЖСКТ II-го Рабочего поселка в г. Иваново. /"Дом-корабль"/.

2. Адрес. Г.Иваново. Проспект Ленина 49.

3. Время сооружения. 1929-1930 гг. (Домовый комплекс по генплану, см. проект №18, 9-го изд. проекта)

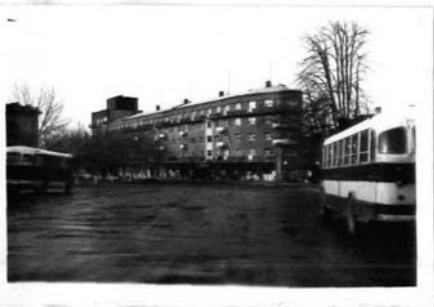
Фото или схематический план

Дилое здание, состоящее из двух отделенно стоящих горизонтально протяженных корпусов, расположенных под углом друг к другу. Расположенных на углу Зарядьевского переуллка и бывшей Посадской базарной площади по Проспекту Ленина. Здание представляет собой образец яркого поиска, художественной выразительности новых архитектурных средств и деталей.
