## П А С П О Р Т

I. НАИМЕНОВАНИЕ ПАМЯТНИКА ..... Комплекс тюремного острога.II. ТИПОЛОГИЧЕСКАЯ  
ПРИНАДЛЕЖНОСТЬ

ПЕНЗЕНСКАЯ ОБЛ., МОКШАНСКИЙ Р-Н,  
 п.г.т.МОКШАН, ул.СОВЕТСКАЯ.  
 КОМПЛЕКС ТЮРЕМНОГО ОСТРОГА.  
 н.ХІХ,сер.ХІХ,2-я пол.ХІХ,н.ХХ вв.  
 Генплан

### УЧЕТНАЯ КАРТОЧКА

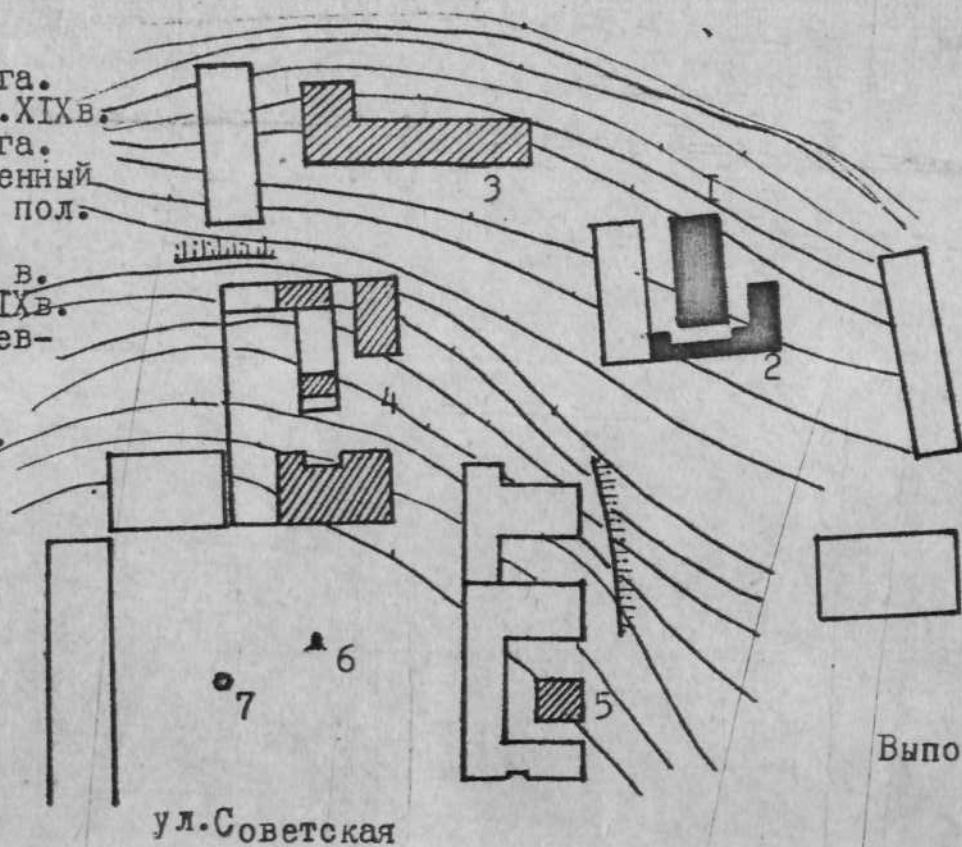
- 1 - Комплекс тюремного острога. Главный корпус.н.ХІХ,сер.ХІХв.
- 2 - Комплекс тюремного острога. Административно-хозяйственный корпус.н.ХІХ,сер.ХІХ,2-я пол.ХІХ,н.ХХ в.
- 3 - Казарма.2-я пол.ХІХ-н.ХХ в.
- 4 - Присутственные места.н.ХІХв.
- 5 - Храм-памятник во имя А.Невского.1883 г.
- 6 - Памятный камень в честь основания Мокшана.1979 г.
- 7 - Пожарная башня.н.ХХ в.

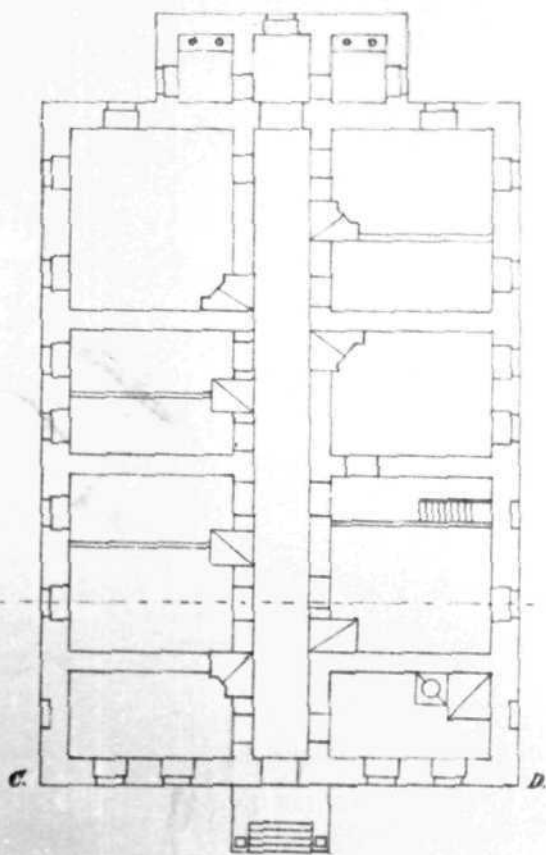
# Планъ

Пензенская обл.  
Мокшанский р-н  
и.о.и. Мокшан  
с/п. Савейское.  
Тропинский каменный  
и.к.х. и.к.х.в. 1 план  
порешного здания  
(дата неизвестна)

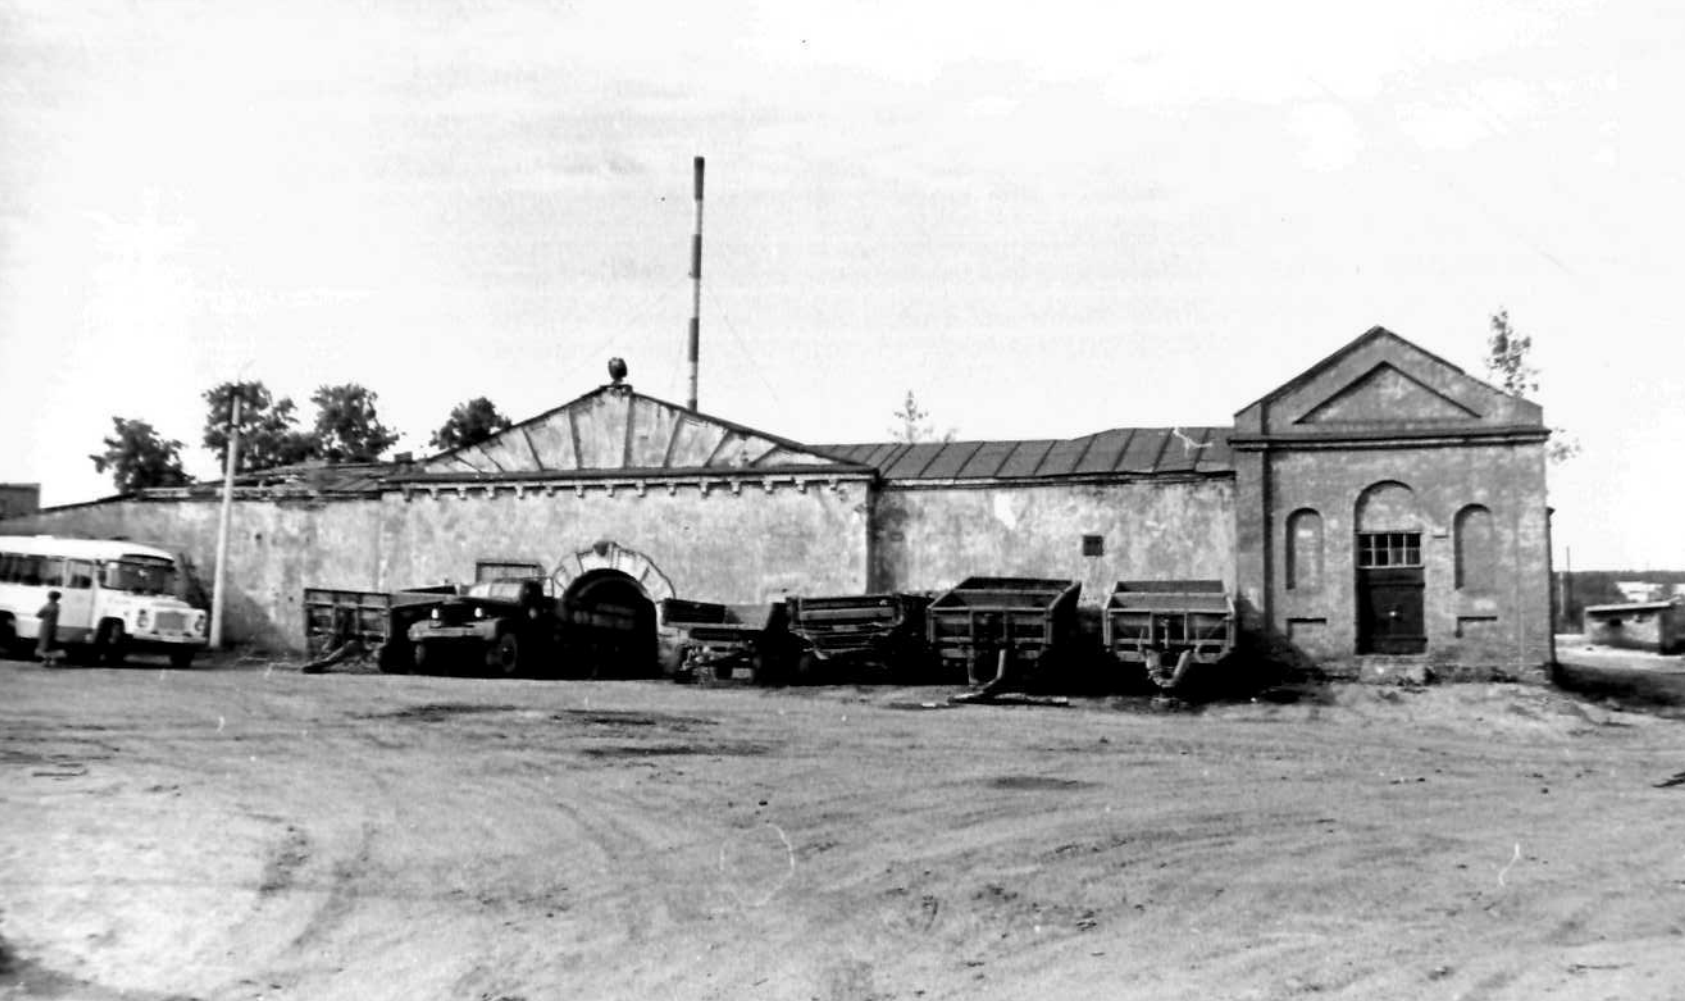
Кемзетская обл.,  
Мокшанский р-н  
п. 2. м. Мокшан  
ул. Советская  
Торговый камень  
н. XIX - н. XX в. Вел с  
северо-востока.

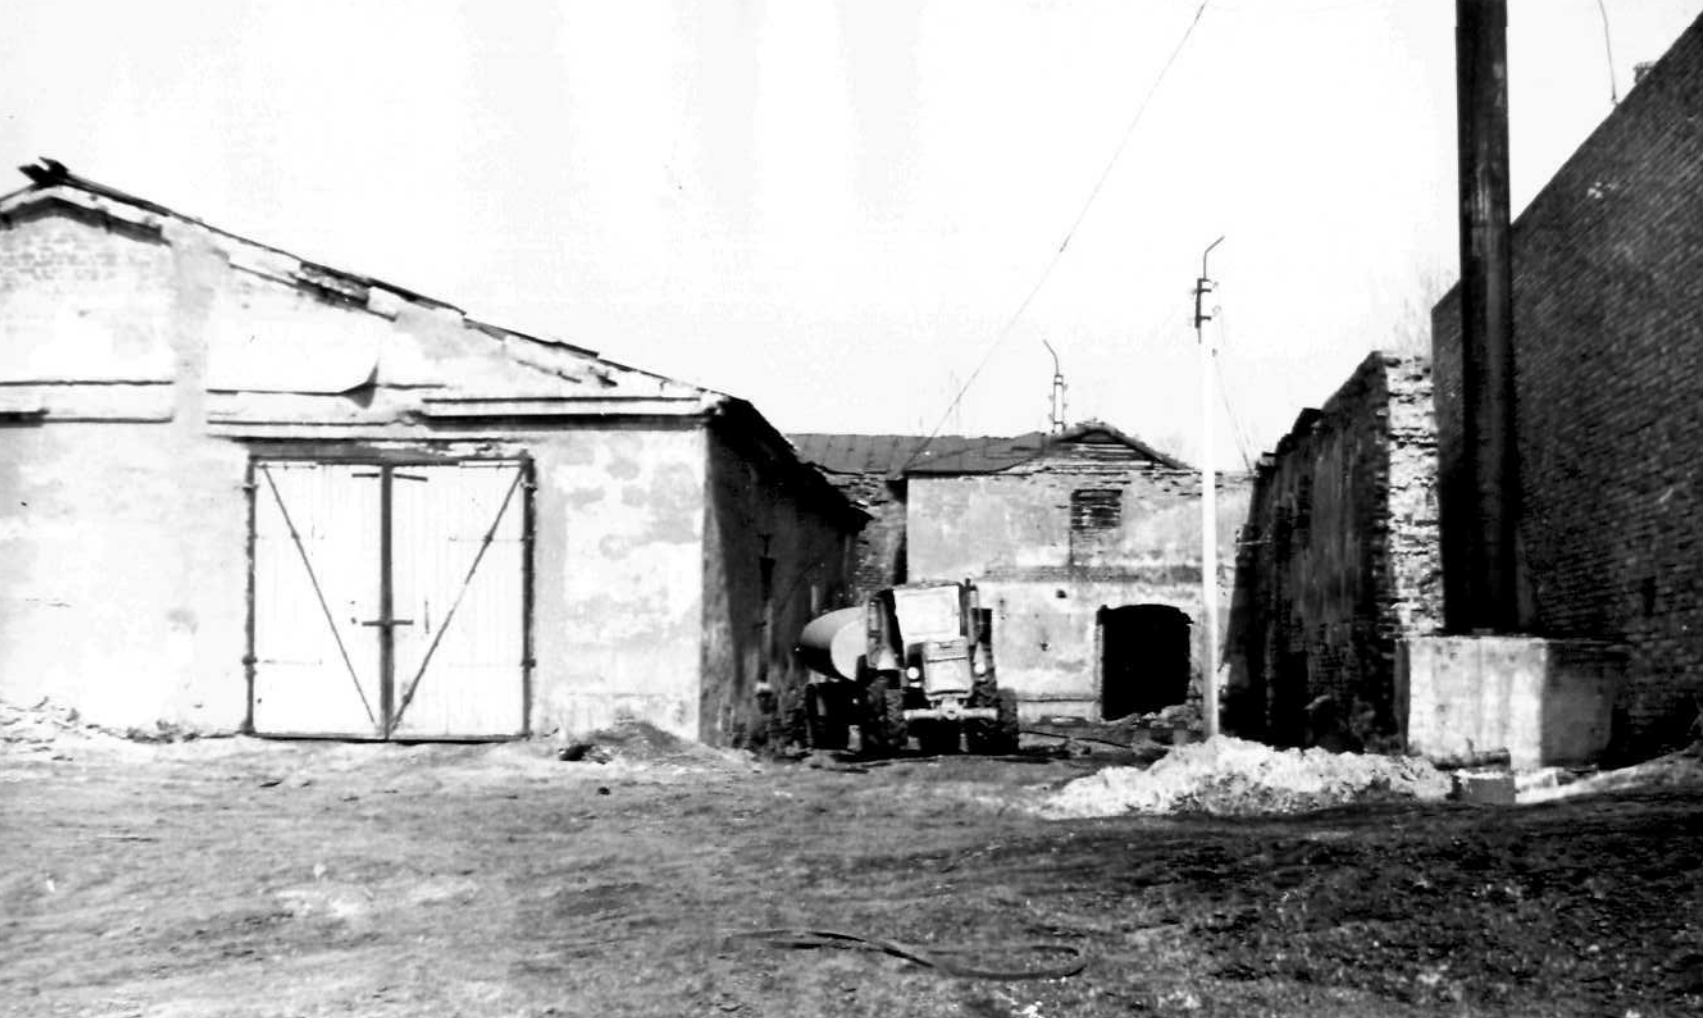
Кемеровская обл.,  
Мошманский р-н  
и.г.м. Мошман  
цр. Советская  
Торговой конторы  
и. XIX - и. XX в. Вуд с  
юго-запада

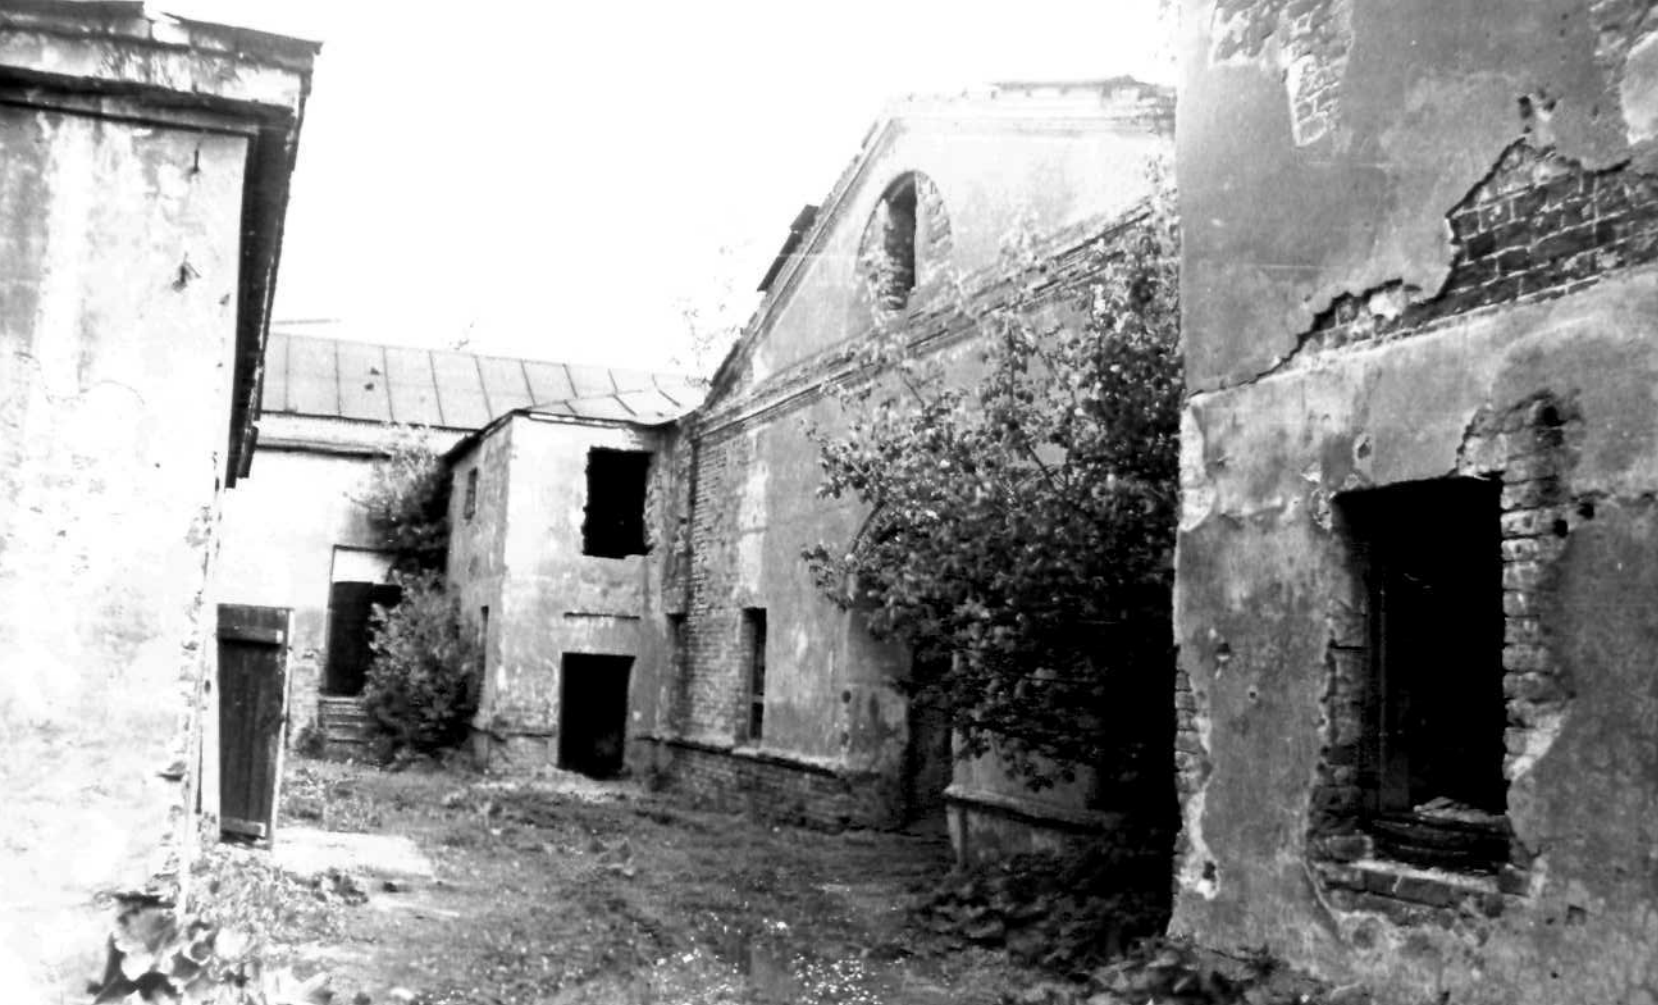
Гензюнская сб.  
Моншанский р-н  
и.г.м. Моншан  
фр. Свейская  
Торешной памятник.  
н.х.х-н.х.х.в. Вид с  
нога на фризель.

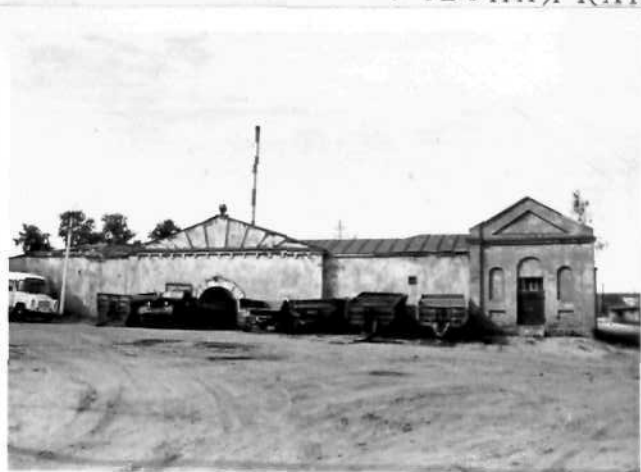
УЧЕТНАЯ КАРТОЧКА (оборотная сторона)

Краткое описание

Тюремный комплекс расположен к западу от комплекса присутственных мест (ныне райисполком), недалеко от обрыва к реке Мокше. Включает в себя главный тюремный корпус, ранее окруженный кирпичной оградой, которая сейчас с юго-запада и запада утрачена, а с юго-востока имеет снаружи кирпичные пристройки, и административно-хозяйственный флигель, встроенный в ограду с северо-восточной стороны по центру. Здания кирпичные оштукатуренные.

Является памятником гражданской общественной архитектуры н. XIX в., построенным по образцовому проекту. Входит в комплекс застройки бывшей торговой (Соборной) площади, сформировавшейся в н. XIX-н. XX в. на месте бывшей крепости.
