ПАСПОРТ

I. НАИМЕНОВАНИЕ ПАМЯТНИКА Церковь Георгия в Ендово. Комплекс.

IV. АДРЕС (местонахождение) ПАМЯТНИКА г. Москва, ул. Осипенко, 6.
(АССР, край, область, район, автономная обл.,
Московский р-н)

Церковь Георгия в Ендове. Комплекс.

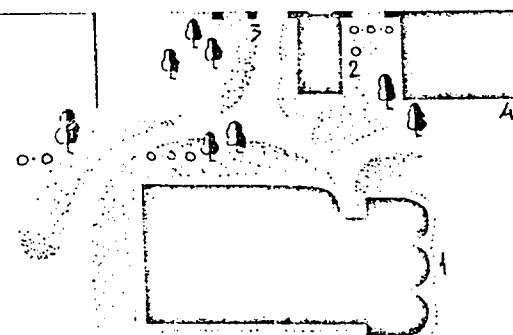
Москва, ул. Осипенко д.6
Церковь Георгия в Ендове.
Комплекс, 1653 г.-2 пол. XIX в.

- 1 - Церковь 1653 г.
- 2 - Колокольня 1806 г.
- 3 - Ограда 2-я пол. XVIII в.
- 4 - Дом причта 1881 г.
