# ПАСПОРТ

Церковь Рождественская

1899г. - 1911г.

Мордовская АССР, Ельниковский район, с.

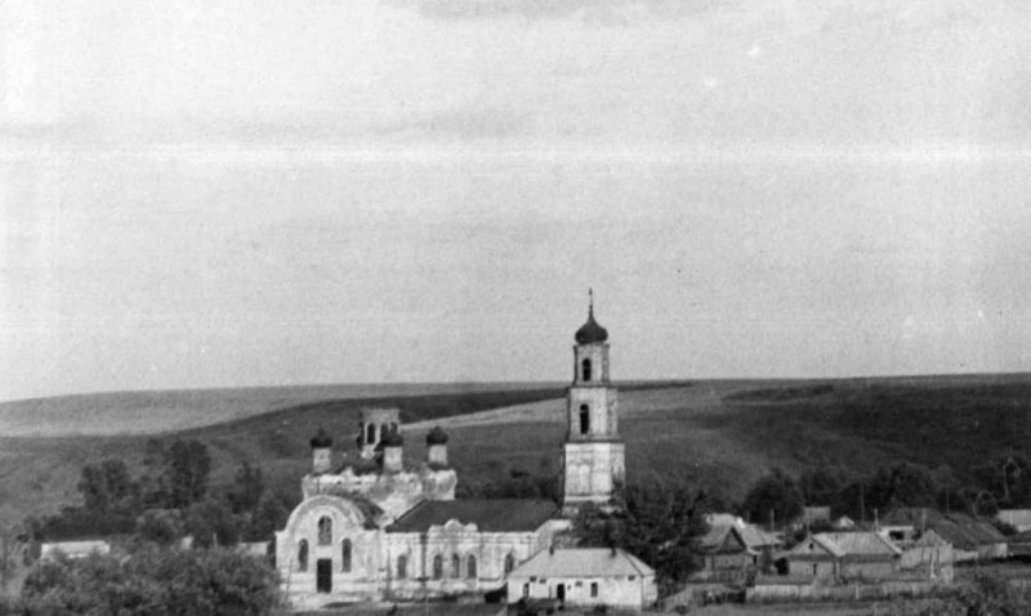
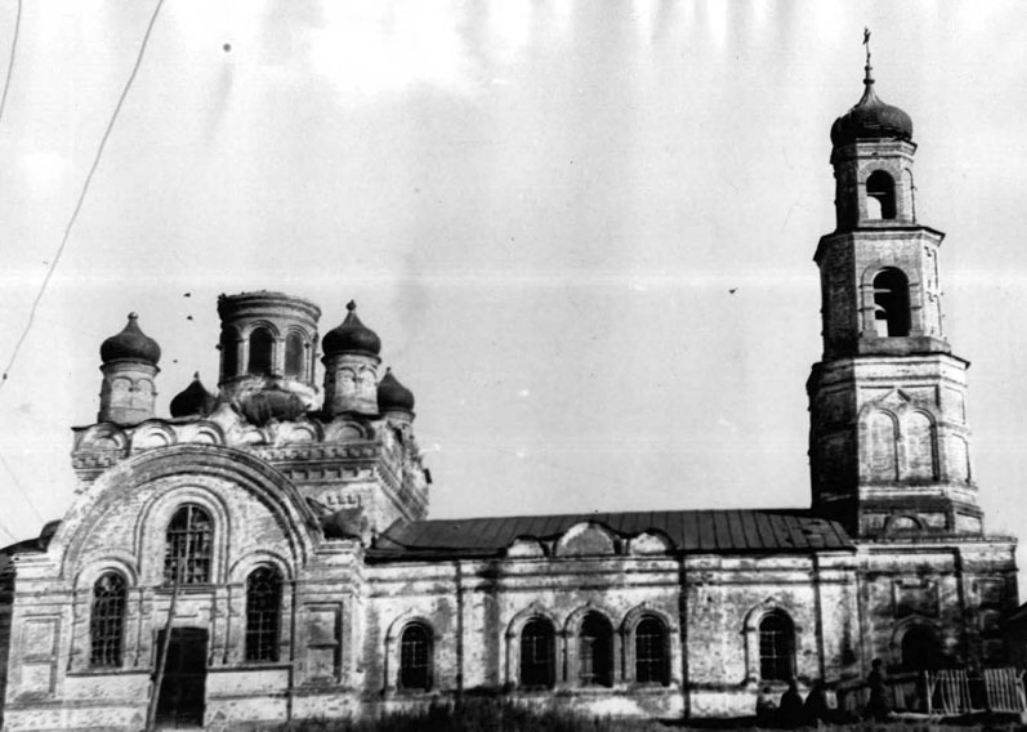
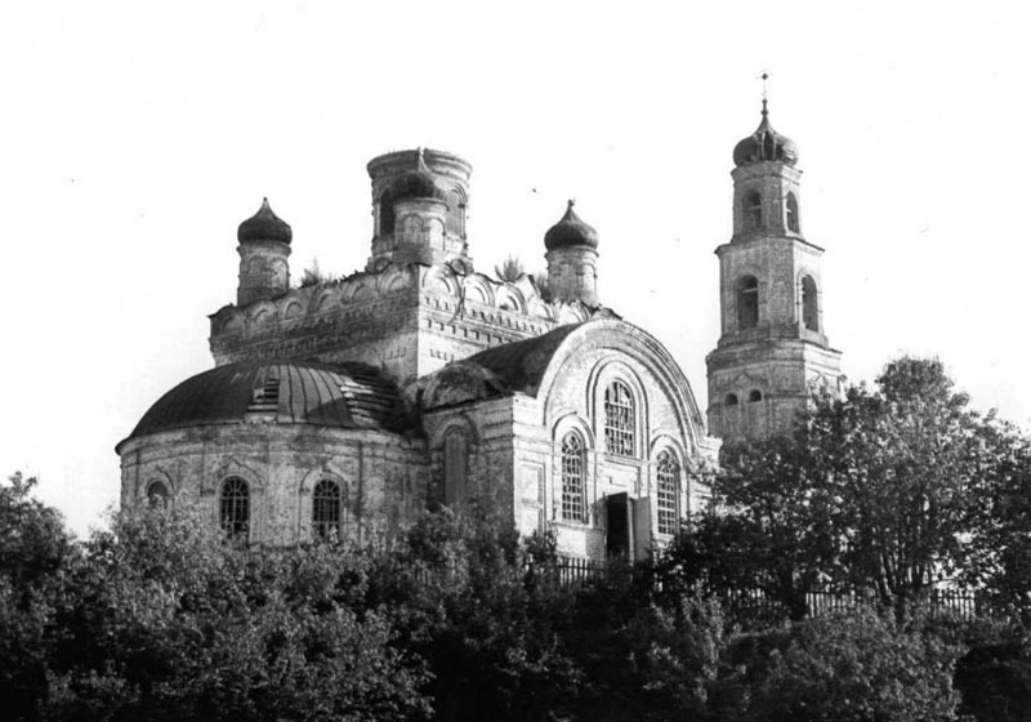
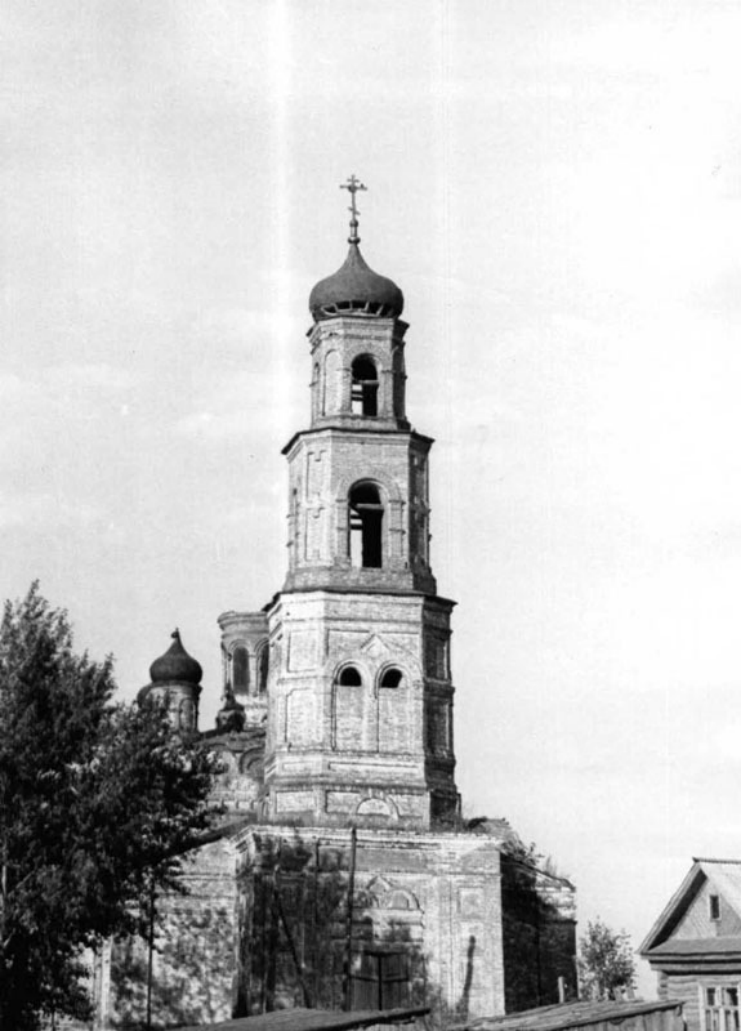
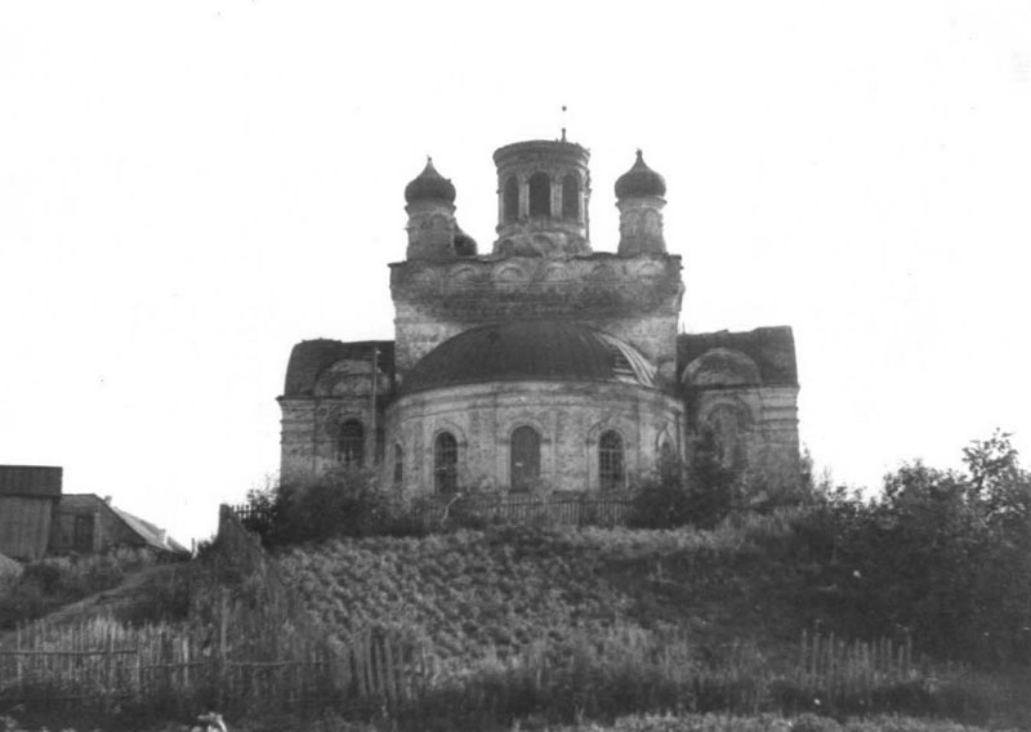
а) От расположенного на вершине холма храма берет свое начало веер сельских улиц, повторяющих рисунок сильно пересеченного рельефа. Памятник своим восточным фасадом обращен на широкую пойму Мокши. Крестообразная планировочная структура церкви складывается из летнего храма с полукруглой апсидой, обширной четырехстолпной трапезной и колокольни. Возвышенное положение участка и его обзорность со всех сторон способствовали лучшему выявлению объемного и высотного характера композиции сооружения, доминантами которого являются четырехъярусная колокольня и пятиглавый куб летней церкви. Объемы трапезной и апсиды ниже четверика храма и объединены общим карнизом на уровне первого яруса колокольни. Традиционное пятиглавие приобрело здесь подчеркнuto декоративный характер; центральная глава посажена на высоком светлом барабане, угловые диагонально расположение главы на глухих башенках. Храм перекрывает высокими доросом, апсида - полусферой, трапезная системой крестовых сводов. Декор фасадов выполнен в кирпиче и в целом традиционен для культового зодчества на рубеже XIX - XX в.в.

Возвышавшийся над первым ярусом памятника четверик завершается высокими карнизом и рядом из шести декоративных эхакомар над ним. Угловые башенки над храмом обработаны аркатурным поясом, центральная из них прорезана восьмью арками с колоннами в пьестках. Углы притворов храма и первого яруса четверика колокольни обработаны мощными ступенчатыми пиллястрами. Притворы освещены тремя высокими арками, центральная арка расположена выше других над входом в храм. Фасады апсиды и трапезной расчленены широкими пиллястрами и высокими окнами с полуциркульными завершениями. Окна имеют наличники по форме проема с заострением в центре. Верхние ярусы колокольни - восьмерики, второй ярус имел на западном и восточном фасадах спаренные арочные проемы, которые ныне заложены. Третий и четвертый ярусы открыты на четыре стороны арками. Завершает колокольню крупная решетка с яблоком и крестом над ней. На окнах сохранились декоративные решетки из полосового железа. Интерьеры оштукатурены, внутреннее убранство не сохранилось. Церковь кирпичная на известковом растворе, размер кирпича 25 x 12 x 8 см. Габариты летней церкви 13,00 x 13,05 м, длина трапезной - 19,10, ширина 16,90 м, размеры колокольни 8,30 x 8,00 м.

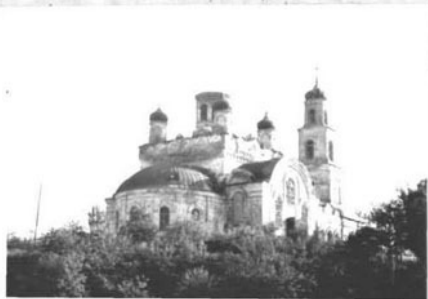
Фото или схематический план

Памятник стоит на сильно пересеченном рельефе и восточным фасадом обращен на широкую пойму Мокши.

Крестообразная композиция памятника складывается из пятиглавого четверика храма с циркульной апсидой, трапезной и высокой четырехярусной колокольни.

Храм перекрыт парусом, трапезная — системой крестовых и сомкнутых сводов.

Скупой декор фасадов традиционен для архитектуры конца XIX в. — это широкие пилястры-лопатки, наличники с заостренными верхом по периметру высоких проемов, лента декоративных закомар над карнизом храма.

Габариты четверика — 13,0х13,05 м, трапезной — 19,10х16,90 м, колокольни — 8,30х8,00 м.
