## ПАСПОРТ

I. НАИМЕНОВАНИЕ ПАМЯТНИКА Кладовая "сундук" Логина И.С.II. ТИПОЛОГИЧЕСКАЯ  
ПРИНАДЛЕЖНОСТЬ

### УЧЕТНАЯ КАРТОЧКА

I. НАИМЕНОВАНИЕ ПАМЯТНИКА Кладовая - "сундук" Логина Л. С.

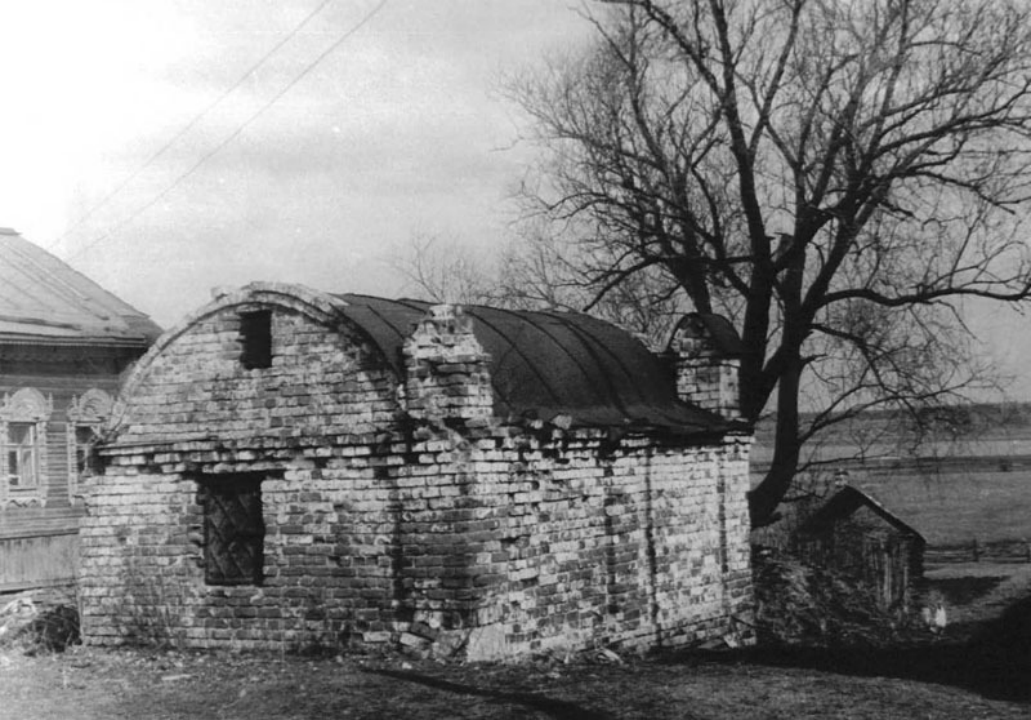
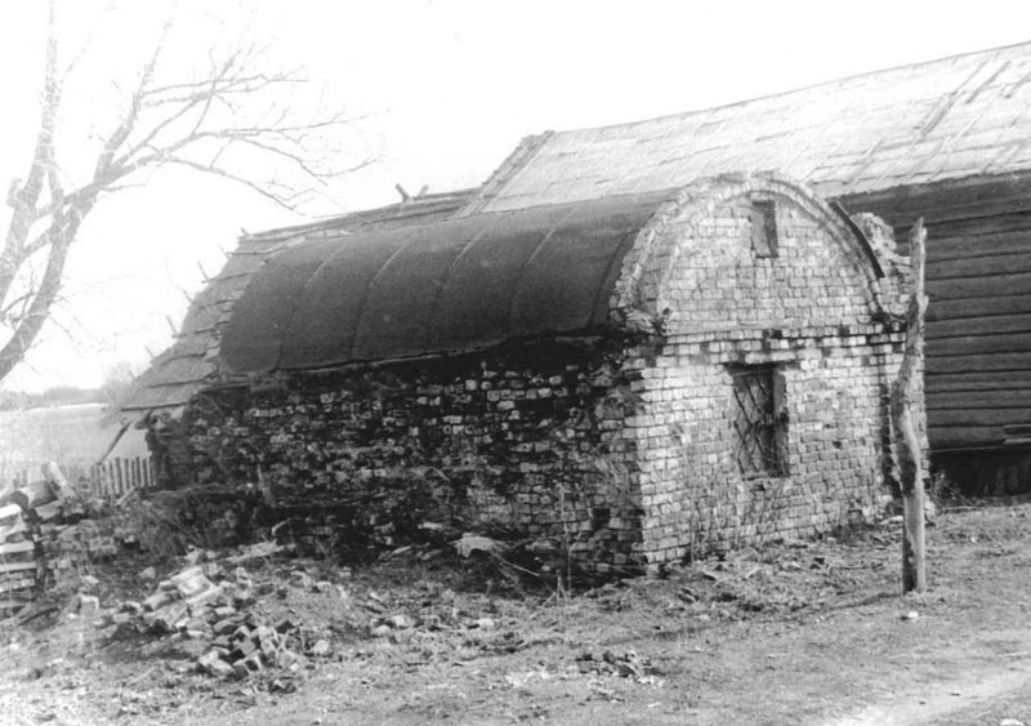
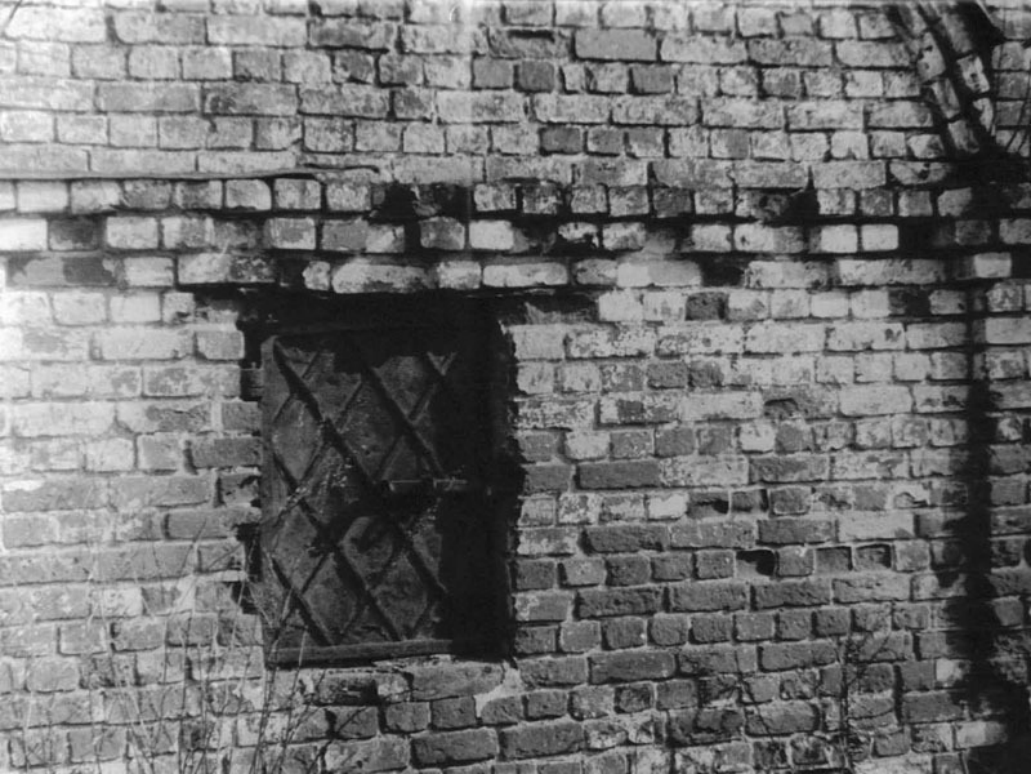
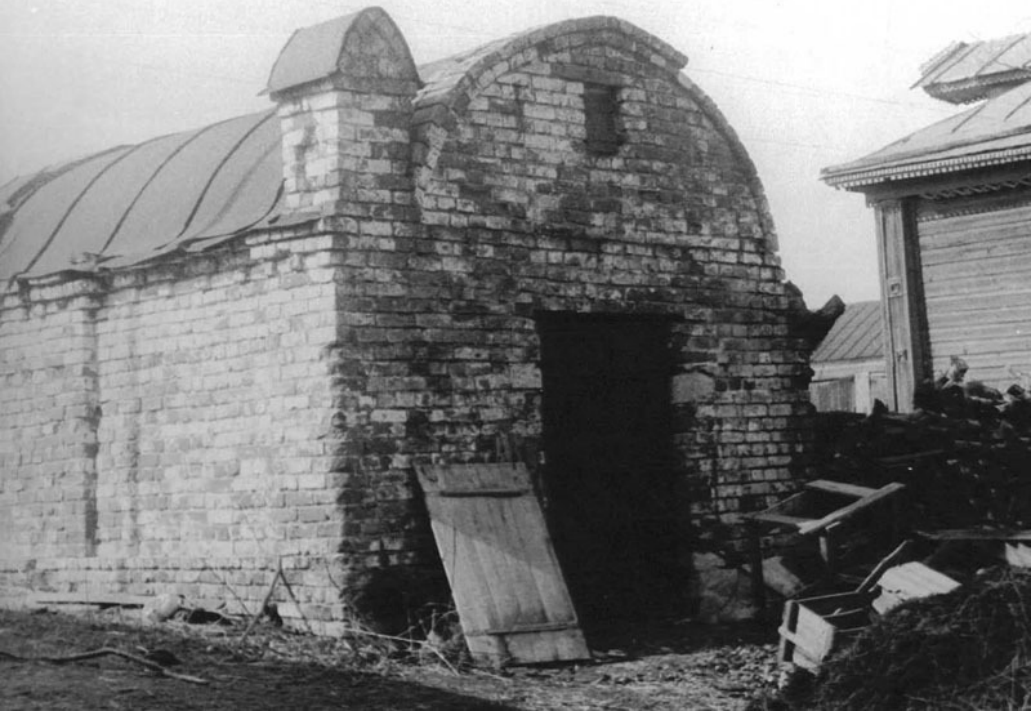
С момента возникновения сооружение не перестраивалось. Наружный его облик несколько искажен утратой декоративных архитектурных элементов, как, например, угловых башенок, обрамлявших кровлю.

К декоративным элементам наружного решения сооружения относятся: ступенчатые полукруглые обрамления кровли, ступенчатый небольшой карниз, протянутый по периметру под кровлей, а также угловые башенки со стрельчатыми завершениями, покрытыми кровельным железом. Полностью сохранилась сейчас только одна башенка восточного угла.

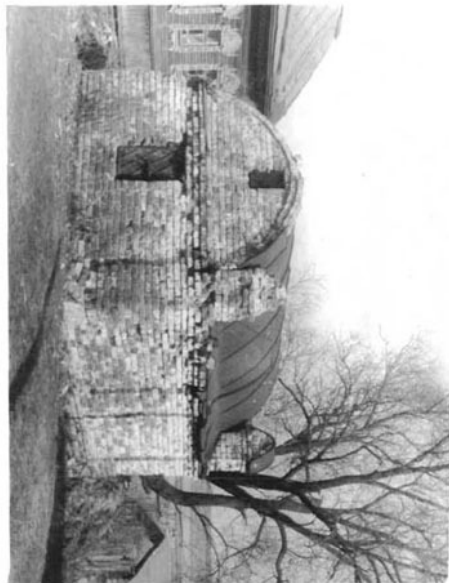
Фото или схематический план

Сооружение расположено в центре села Елхово, с некоторым отступом от красной линии застройки, между жилыми домами.

Представляет собой прямоугольный кирпичный объем, перекрытый полукруглой кровлей. Наружное решение напоминает форму сундука, откуда кладовая и получила свое название.

Общее состояние постройки неудовлетворительное: стены и потолки быстро разрушаются. Необходим ремонт здания или консервация.
