ПАСПОРТ

- I. наименование памятника Братская могила советских воинов
- II. типологическая принадлежность
- | памятник археологии | памятник истории | памятник архитектуры | памятник монум.иск. |

- III. датировка памятника (или дата исторического события, с которым связано возникновение памятника - для памятников истории) 1939- 1940 гг.
- VI. адрес (местонахождение) памятника Республика Карелия, Питкярантский район, Петрозаводское шоссе, 18-й км, 5,3 км от развилки на Суоярви

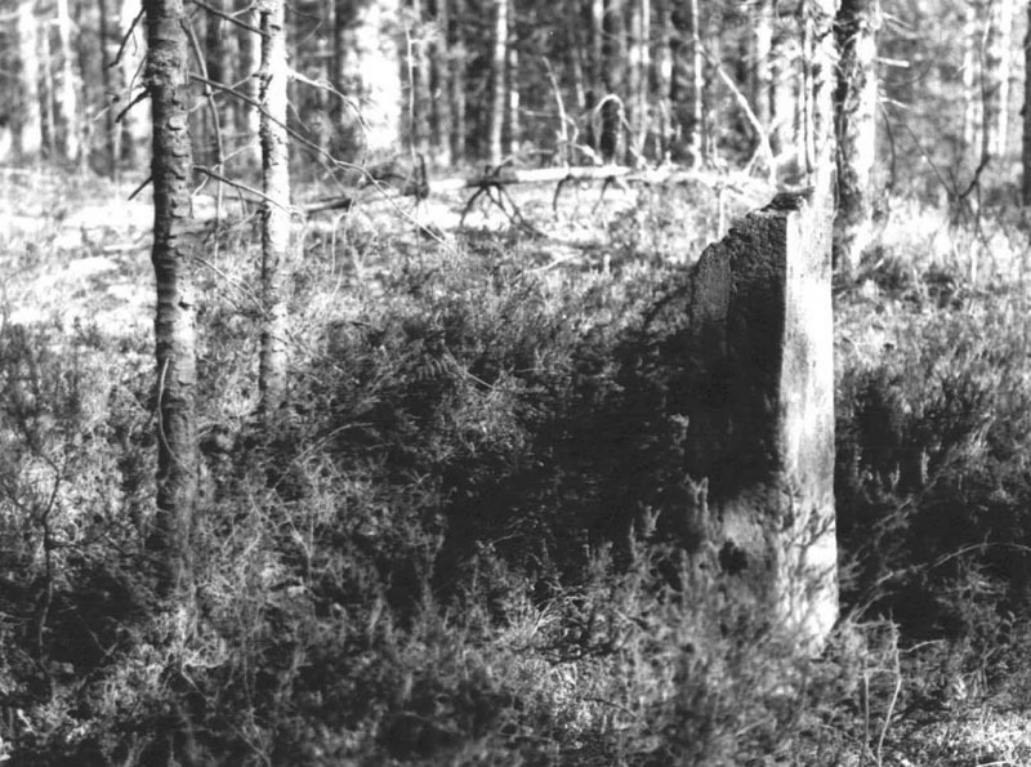
Во второй половине XX в. утрачена большая часть бетонных столбов ограды, металлические цепи ограждения.

Находится на 18-ом км шоссе Питкяранта-Петрозаводск, (в 5,3 км от развилки на Суоярви), в 10 м к северу от дороги.

Надгробие в виде земляного холма размером 6 x 8 м. По периметру сохранились три бетонных столба ограды, один из которых упал. Сечение столбов 12 x 10 см, высота 0,7 м. В верхней части столбов имеются отверстия для крепления цепей.

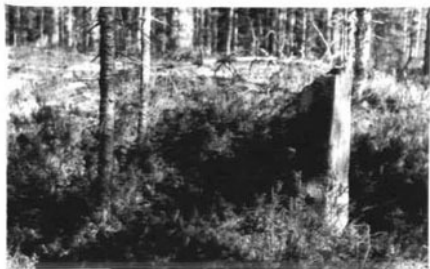
Фото или схематический план

Находится на 18-ом км шоссе Питкяранта-Петрозаводск, (в 5,3 км от развилки на Суоярви), в 10 м к северу от дороги.

Надгробие в виде земляного холма размером 6 x 8 м. По периметру сохранились три бетонных столба ограды, один из которых упал. Сечение столбов 12 x 10 см, высота 0,7 м. В верхней части столбов имеются отверстия для крепления цепей.
