ПАСПОРТ

Б. Азия водонапорная.

1884г.IV. АДРЕС (местонахождение) ПАМЯТНИКА г. Владимир, ул. Козлов пал.

УЧЕТНАЯ КАРТОЧКА

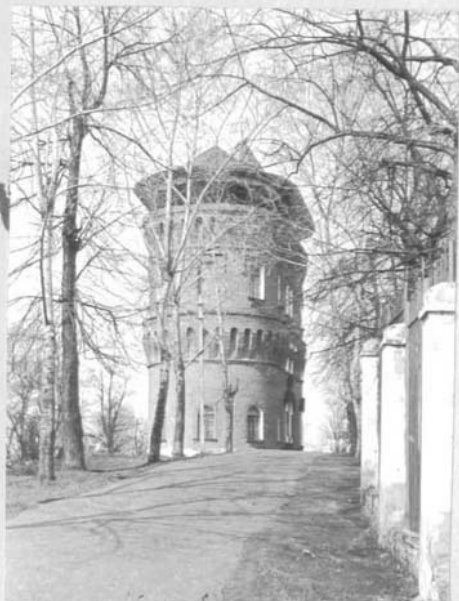
Фото или схематический план

Водонапорная башня — четырехэтажная постройка, находится в центре г. Владимира на территории древнего Козлова вала. Постройка сохранила свою первоначальную форму. По пространственно-композиционной структуре она проста и представляет круглую башню, завершающуюся шатровой кровлей, и которой приписывается как бы еще одна башня, имеющая вытянутую форму и завершающаяся плоской кровлей.

Фадее сложен из красного кирпича на известковом растворе. Размеры кирпича:

250 x 120 x 65

Декоративное убранство башни выполнено в псевдо-готических формах, типичных для декоративного оформления городских зданий второй половины XIX в.
