ПАСПОРТ

I. НАИМЕНОВАНИЕ ПАМЯТНИКА УСАЛЬБА ГРЕБНЕВО. БОЛЬНИЧНЫЙ АНСАМБЛЬ.
ПРАЧЕЧНЫЙ КОРПУС.

УС. ГРЕБНЕВО. ПРАЧЕЧНЫЙ КОРПУС БОЛЬНИЦЫ.

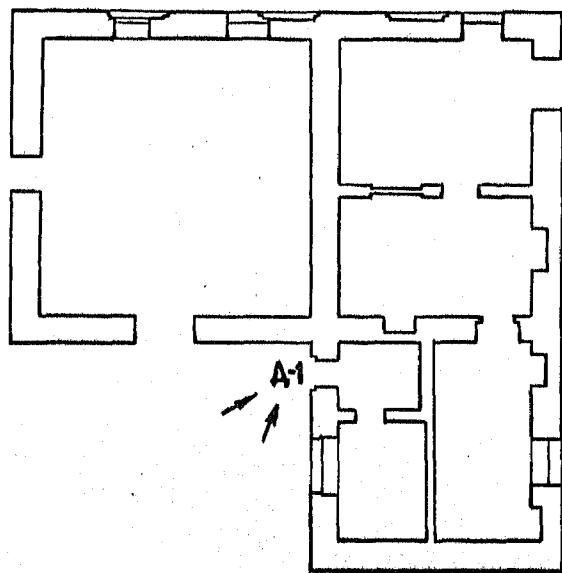
СХЕМА РАЗМЕЩЕНИЯ ОБМЕРЕННЫХ
АРХИТЕКТУРНЫХ ДЕТАЛЕЙ И ФОТОФИКСАЦИЯ

А-1 ДВЕРЬ
ФОТОФИКСАЦИЯ

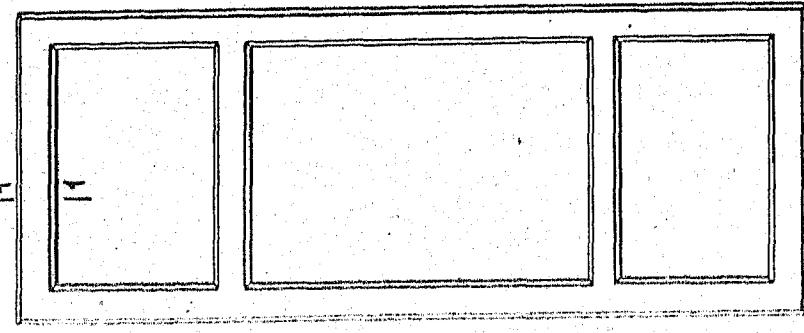
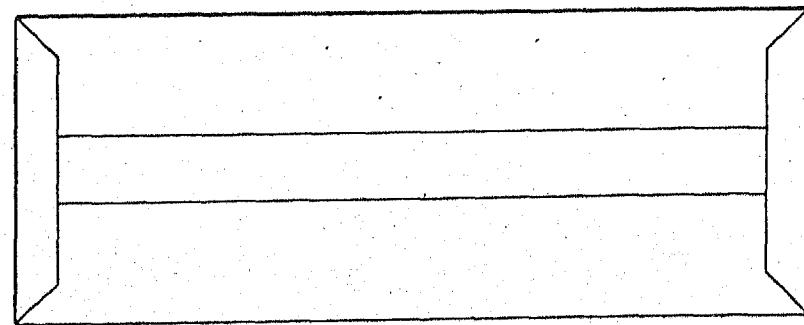
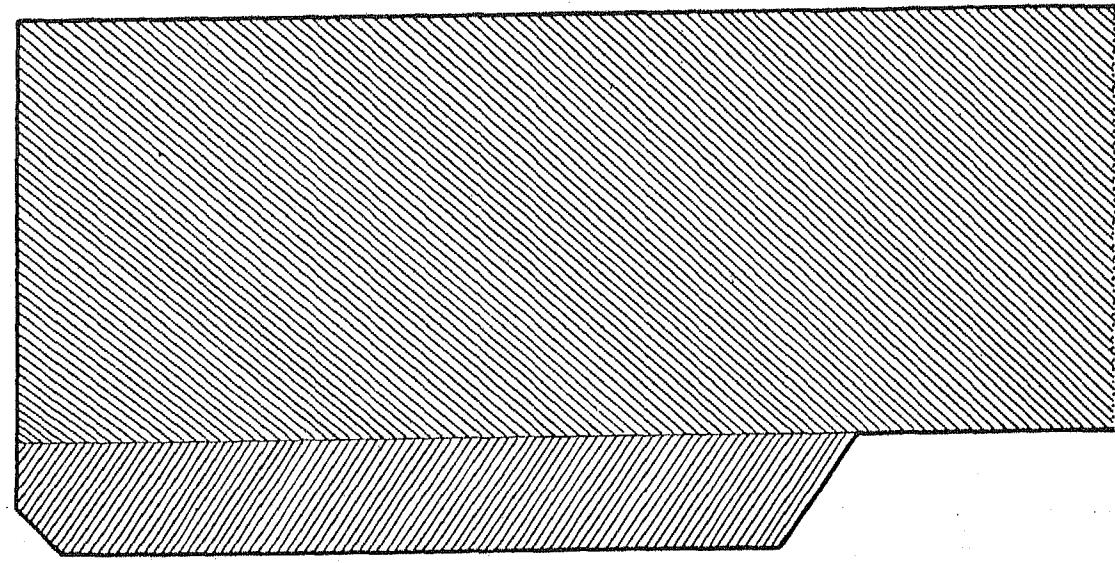
Д-1

КОРПУС ПРАЧЕЧНОЙ 1831 Г.
ВХОДНАЯ ДВЕРЬ 1914 Г.

М 1:20 СНАРУЖИ

М 1:1 ИЗНУТРИ

М 1:1 1-1

27.10.79 ЯКУБЕННИ В.
ДВАРНЫЕ ДВЕРЫ 2105 × 811 × 36 мм
М 1:20 0 100 мм
М 1:1 0 2000 мм

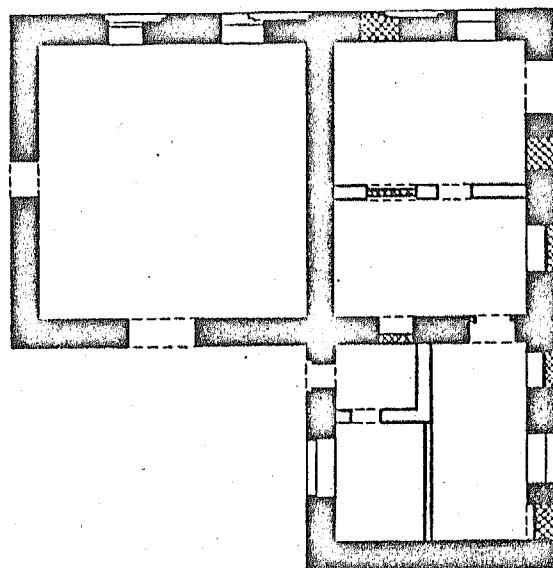
МОСКОВСКАЯ ОБЛАСТЬ ЩЕЛКОВСКИЙ РАЙОН
 УС. ГРЕБНЕВО
 АНСАМБЛЬ БОЛЬНИЦЫ 1831Г.
 ПРАЧЕЧНЫЙ КОРПУС
 1831Г.

Габаритные размеры здания в плане: 7,2 x 7,4 м.

1831 г.

ЗАКЛАДКИ

ПЕРЕГОРОДКИ

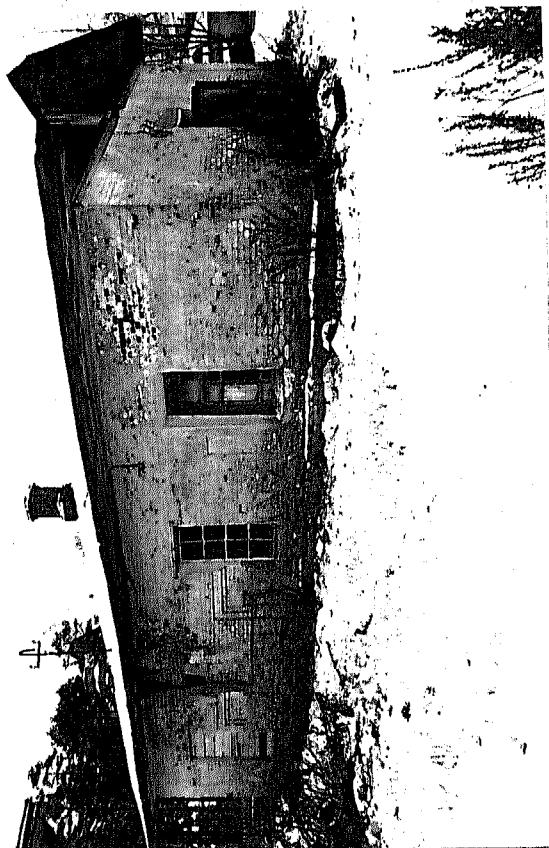
Фото или схематический план

Прачечный корпус возведен по проекту И.Л. Баковского в 1831 г. во время строительства ин. С.М. Голицыным больницы в усадьбе Гребнево. В 1914 году корпус был перестроен и обогащен. Одноэтажное Г-образное здание утратило первоначальный облик в стиле ампир, но сохранило композиционную связь со всеми памятниками больничного ансамбля.

Габаритные размеры здания в плане: 7,2 x 7,4 м.
