## П А С П О Р Т

I. НАИМЕНОВАНИЕ ПАМЯТНИКА Церковь Николая (в семье Бельвицких ч.)II. ТИПОЛОГИЧЕСКАЯ  
ПРИНАДЛЕЖНОСТЬ

к паспорту "Церковь Николаевская" г.Каргополь,  
Октябрьский проспект, 37.

## УЧЕТНАЯ КАРТОЧКА

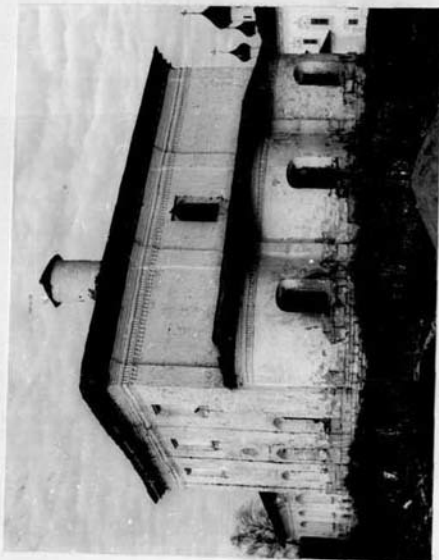
Фото или схематический план

Пятиглавая Никольская церковь входит в ансамбль Благовещенской площади Каргополя. Построена как теплый храм при хойлодной Благовещенской церкви. Она представляет собой интересный образец каргопольской архитектуры I пол. XVIII в. Объемно-пространственная композиция очень лапидарна: двусветный четверик храма завершен четырехскатной кровлей, над которой поднимается центральный барабан /боковые утрачены/. С востока к храму примыкают три апсиды, а с запада трапезная. До разрушений композиция из поставленных на одной оси трапезной, притвора и крыльца с двускатными кровлями живо напоминала прирубы к церкви, свидетельствуя о связях с деревянным зодчеством. В верхней части храма, над низкими сводами устроен тайник.

Декоративное убранство фасадов очень лаконично: плоские лопатки и окна в глубоких арочных амбразурах без наличников. Под кровлей проходит нарядный карниз из поребрика и треугольников с квадратиками поставленными на угол, восходящий к формам XVIII в.
