## П А С П О Р Т

I. НАИМЕНОВАНИЕ ПАМЯТНИКА Садьба Медно-Зласово. Три заводских корпуса.

### УЧЕТНАЯ КАРТОЧКА

### Усадьба Медно-Власово. Три заводских корпуса.

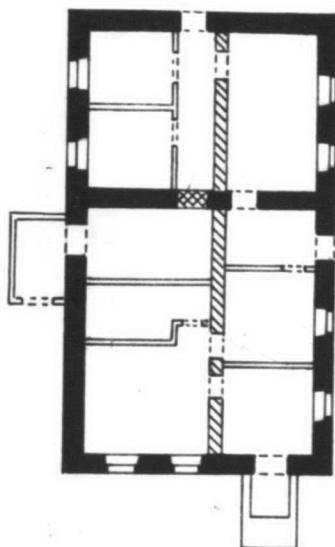
Московская область. Щелковский район.  
пос. Медно-Власово. Усадьба Медно-Власово  
Южный заводской корпус I пол. XIX в.

Полностью первоначальную внутреннюю планировку не сохранил ни один корпус. В среднем корпусе уцелела лишь поперечная стена с проходом в центре. В южном корпусе, кроме поперечной, имеются не совпадающие в разных половинах продольные стены.

- — КЛАДКА I ПОЛ. XIX В.
- ▨ — КЛАДКА ЮОН XIX В.

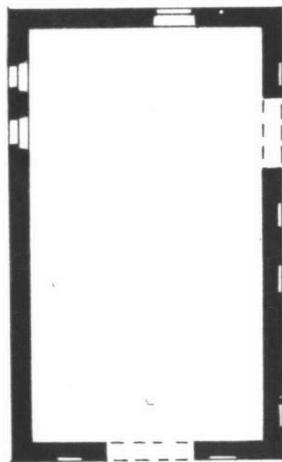
Московская область. Щелковский район  
пос. Медно-Власово. Усадьба Медно-Власово  
Северный заводской корпус I пол XIX в.

Корпуса построены в формах позднего классицизма. Места первоначальных входов утрачены. Северный и средний корпуса имеют входные проемы в центре восточных торцов, где они, по-видимому, и были изначально. Фасады корпусов прорезаны стройными прямоугольными окнами без наличников. Большинство окон северного корпуса заложено. Цоколи — белокаменные. Фасады завершены выступающими фризами и поздними карнизами.

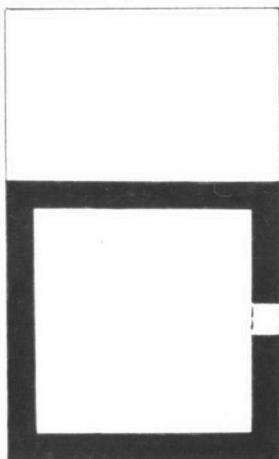
ПЛАН ПОДВАЛА.

- б) перестройки и утраты, изменившие первоначальный облик памятника. **Здания перестроены.**  
**Четвертый корпус утрачен.** Два корпуса надстроены вторыми этажами, при них сделаны пристройки и деревянный тамбур. Сделаны новые входы. Некоторые окна увеличены. Здания перепланированы.  
В северном корпусе утрачены все капитальные перегородки, в остальных - лишь некоторые. Под сев. корпусом вырыт подвал.
- в) реставрационные работы (общая характеристика, время, автор, место хранения документации)

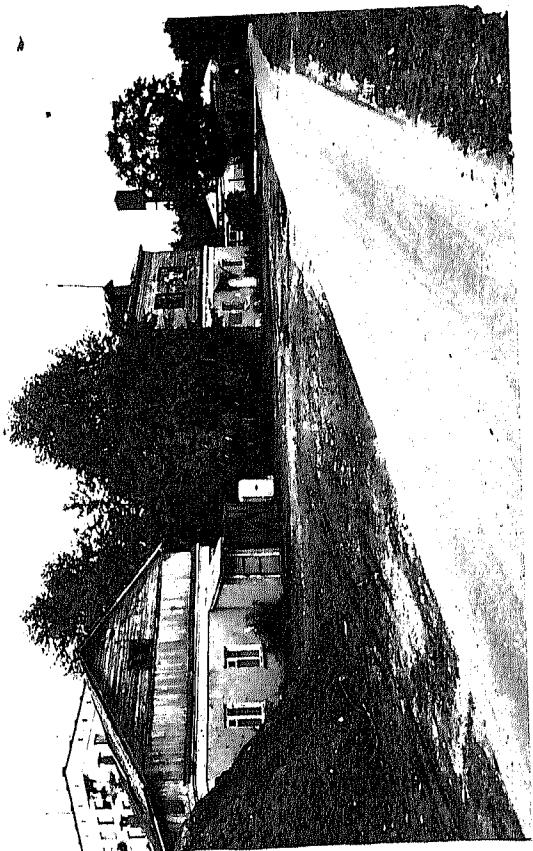
Фото или схематический план

Три корпуса меднолатунного завода в ус.Медно-Власово построены,по-видимому, в I пол.XIXв. Вероятно, существовало и четвертое здание. Постройки занимаются западную часть усадебного двора и обращены торцами к главному дому. Небольшие, одноэтажные прямоугольные в плане корпуса лишенны декора. Сохранились лишь поздние карнизы. Цоколь - белокаменный. Полностью внутреннюю планировку не сохранил ни один из корпусов. В средней уцелела поперечная стена, в южном - кроме поперечной две продольных. В корпусах - плоские перекрытия.

Здания принадлежат к плохо сохранившемуся типу производственных усадебных построек.
