П А С П О Р Т

I. НАИМЕНОВАНИЕ ПАМЯТНИКА **сел. Мужган**II. ТИПОЛОГИЧЕСКАЯ
ПРИНАДЛЕЖНОСТЬ

III. ДАТИРОВКА ПАМЯТНИКА (или дата исторического события, с которым связано возникновение
памятника — для памятников истории)**Башни - XII-XIII вв., склады - XV в.**IV. АДРЕС (местонахождение) ПАМЯТНИКА **УИ АССР, Аухой-Мартановский р-н, с. Мужган.**
(АССР, край, область, район, автономия, фюз.)**Из г. Грозного до с. Н. Алхун, далее по горной дороге на Ялхарой до сел. Мужган /ок. 12 км/ и вниз по тропе /ок. 300 м/.**

УЧЕТНАЯ КАРТОЧКА

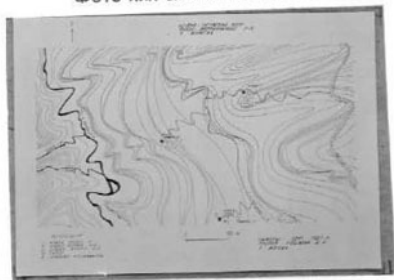
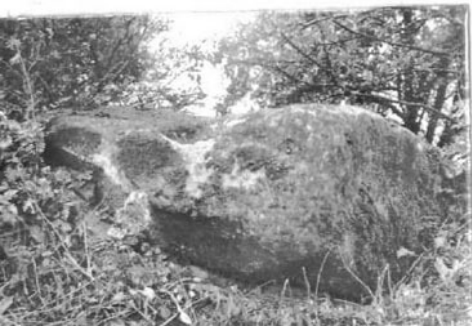
Фото или схематический план

Селение составляет три комплекса башен. Каждый из них довольно плотно застройкой, компактный в плане. Комплекс I расположен на мысу, который круто уходит в низ. Комплекс небольшой. Башня хилая I стоит на гребне мыса, другие башни на южном его склоне. За башней находится ритуальный камень. Комплекс 2 расположен ниже по склону и ближе к р. Фортанге. Застройка на открытом пологом месте. Ядром композиции является башня боевая № 2. Комплекс 3 составляют несколько жилых башен. К востоку от них расположено мусульманское кладбище. К северу от комплекса I находится склеп полуподземного типа.
