ПАСПОРТ

Усадьба бр. В. И. и Н. И. Куракевых

1901

IV. АДРЕС (местонахождение) ПАМЯТНИКА Ивановская обл., г. Иваново, пр. Ленина,
дом 6, весь транспорт, ост. "кино Центральный", магазин "Детские товары"(ACCP, край, область, район, автономная обл.,
национальный округ; населенный пункт; пути подъезда)

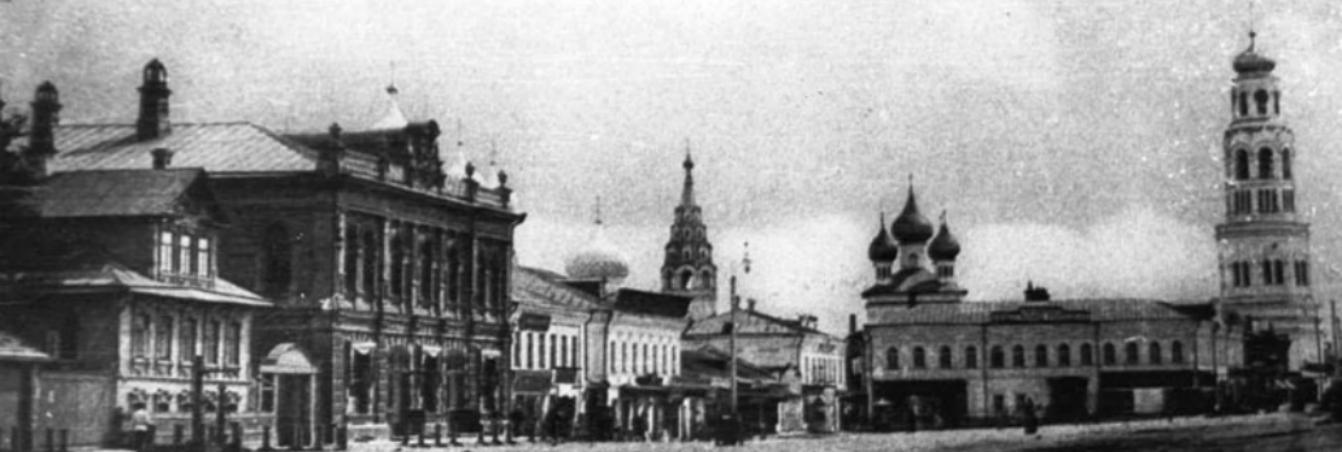
Иваново-Вознесенскъ. № 14.

Георгіевская улица.

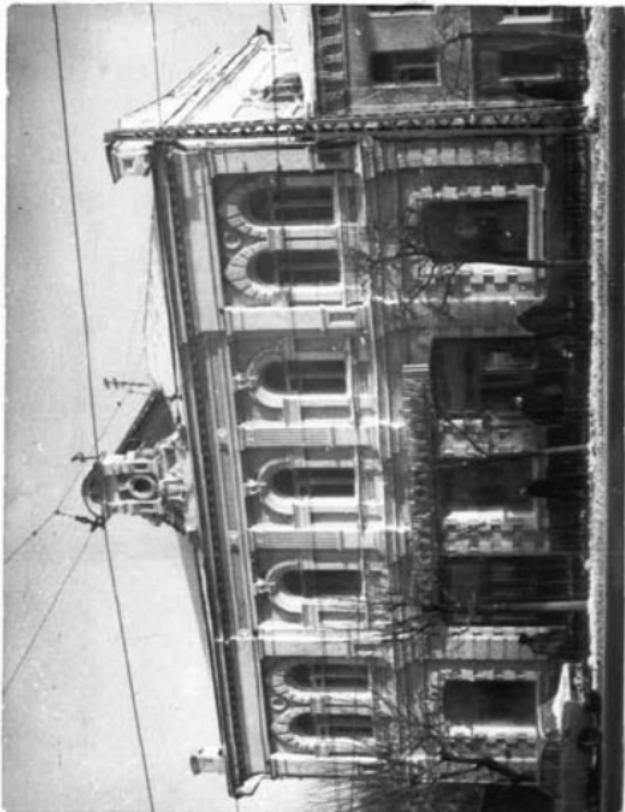
Фото или схематический план

Здание выстроено в 1901 г. в составе усадьбы бр. Куражевых и входит в комплекс исторической застройки пр. Ленина. Здание в плане Г-образное, кирпичное, 2-х этажное, фасады оформлены штукатурными деталями в стиле эклектики. Фасад членится межэтажной тягой. Витрины магазина на первом этаже и дверные проемы оформлены рустованными наличниками. Окна второго этажа имеют полукруглые завершения. Плоскость фасада членится канелированными пилasters, окна в центре оформлены многопрофильными тинутыми наличниками с замковыми камнями, боковые окна сдвоенные, наличники с рустовкой. Наличники бокового и заднего фасадов более простого рисунка, их завершения в виде лучковых сандриков. Здание завершено фигурным аттиком, прорезанным круглым слуховым окном. Первоначально по краю кровли располагалось парапетное ограждение, состоящее из тумб с вазами соединенных решетками и балюстрадой. В интерьере сохранилась отделка дверей и межэтажная лестница. Планировка коридорная. В состав усадьбы входят бывший набойный корпус и палатка, реконструированные на рубеже XIX и XX в. Жилой дом – один из лучших памятников эклектики.
