ПАСПОРТ

Республика Карелия
Кондопожский район
д. Малое Лижозеро
Часовня Михаила Архангела

УЧЕТНАЯ КАРТОЧКА
ЧАСОВНЯ МИХАИЛА АРХАНГЕЛА

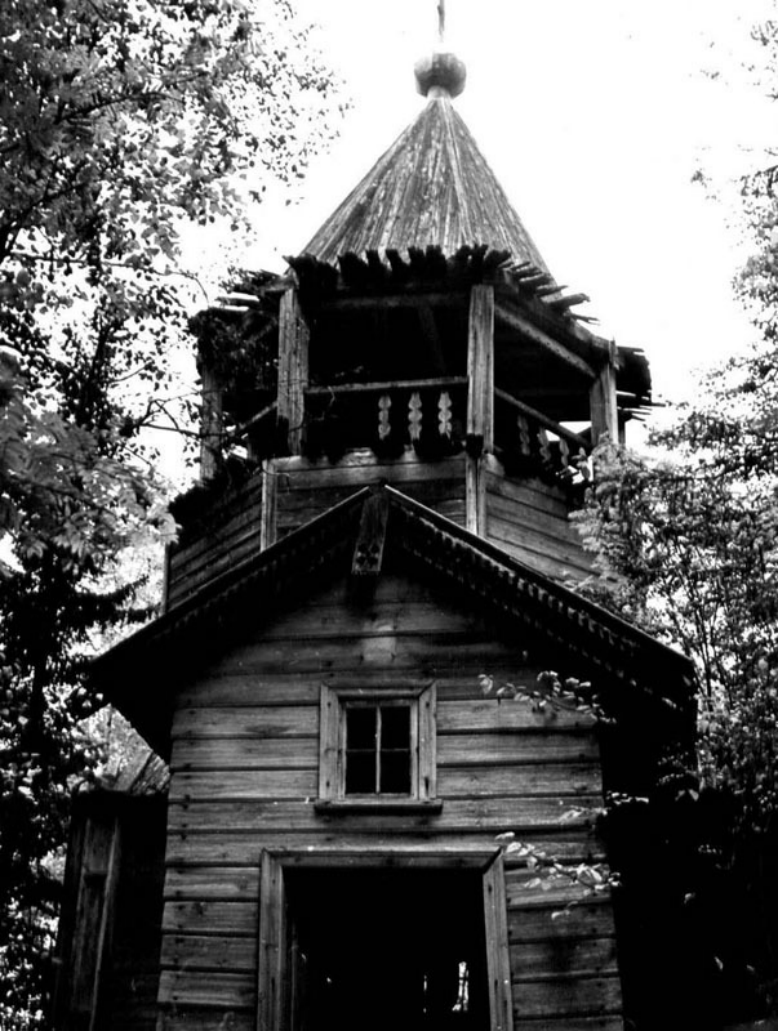
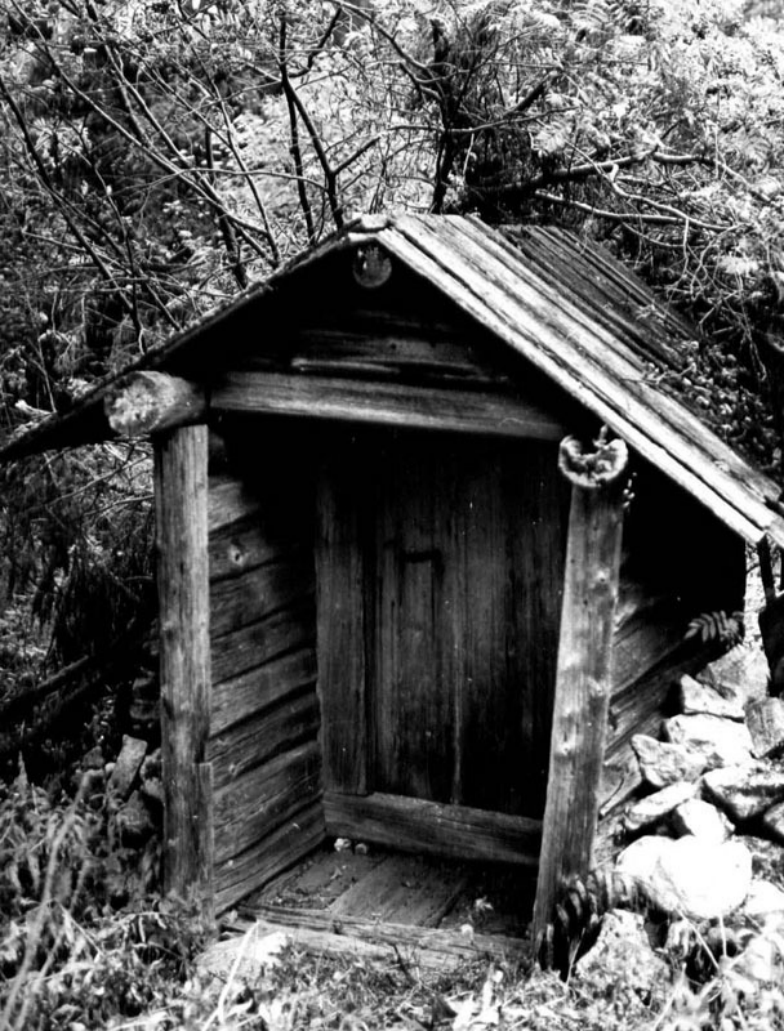
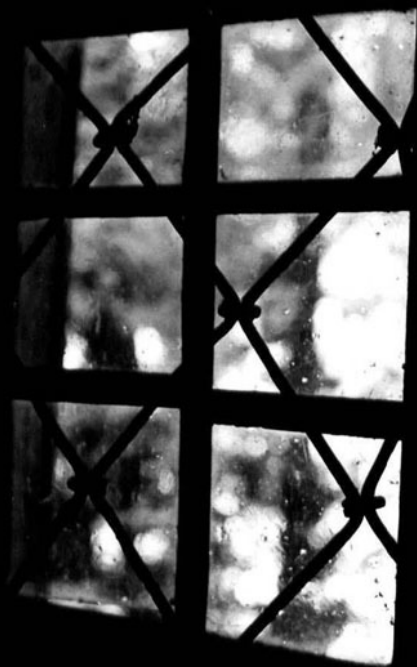
Часовня деревянная, состоит из двух поставленных впритык срубов собственно часовни и колокольни. Первый имеет форму вытянутого параллелепипеда, покрытого двухкатной самцовою крышей, второй — колокольня, имеет более широкое, квадратное в плане основание. Верхний ярус колокольни — восьмерик со звонницей, покрытой шатром с главкой. С впа к колокольне пристроено прямоугольное каркасно-обшивное крыльцо, покрытое двухкатной крышей, с небольшой внутренней лестницей.

Часовня и колокольня рублены "в обло", снаружи обшиты горизонтально профилированным тесом с филигранными лопатками на углах. На южном фасаде часовни два окна — в бывших помещениях трапезной и молельни, на северном — 3. Третье окно меньших размеров, расположено в стене бывших сеней. Колокольня освещается одним окном на северном фасаде. Окна с простыми наличниками из профилированной доски. Причельны по скатам крыши выполнены с контурной резьбой в виде бегущей волны и двух ярусов глухой резьбы — треугольной пилообразной и бегущей волны. На концах причельни сквозная резьба в виде круга с вписанным в него крестом, а торец обработан в виде "капелек". Аналогичная резьба на полотенце.

Звонница восьмистолбовая, с ограждением из поручня и плоских резных балясин. Столбы прямоугольного сечения. Подзор между ними порезан по контуру полукруглыми со сквозными круглыми отверстиями. Полни шатра и яруса звона — из прямообрезанного теса.

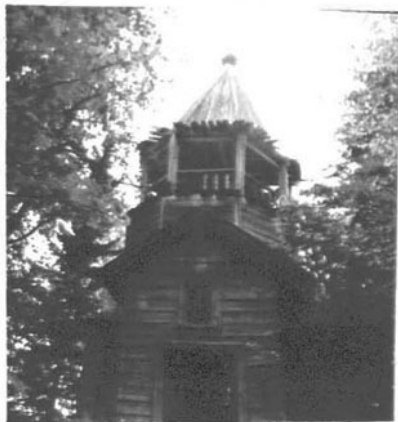
Фото или схематический план

Стоит в кладбищенской роще, на небольшом острове в плотном окружении деревьев. Имеет двухосную композицию. Сруб основной части часовни протяженный крыт двускатной крышей, с востока к нему примыкает вплотную звонница типа восьмерик на четверике, крытая шатром. Вход с юга через каркасно-заливное крыльцо под двускатной крышей. Нижний этаж звонницы служит сенями, из них вход в обширное, неразделенное помещение часовни. Перекрытие — горизонтальное по балкам. Декор — причелины по скату крыли со сквозной, контурной и глубокой резьбой и полотенце со сквозной резьбой (круг со вписанным крестом). Стены рублены из бревен, изнутри оштукатурены, снаружи обшиты тесом. Крыша часовни по слегам шиферная, шатра-тесовая, главки обшиты железом.

Габариты 15,1 x 5,1 м.
