ПАСПОРТ

Монастырь Спасо-Преображенский, Церковь

УЧЕТНАЯ КАРТОЧКА

Спасо-Преображенский монастырь. Церковь Живоначальной Троицы и Живоносного источника Пресвятой Девы Богородицы.

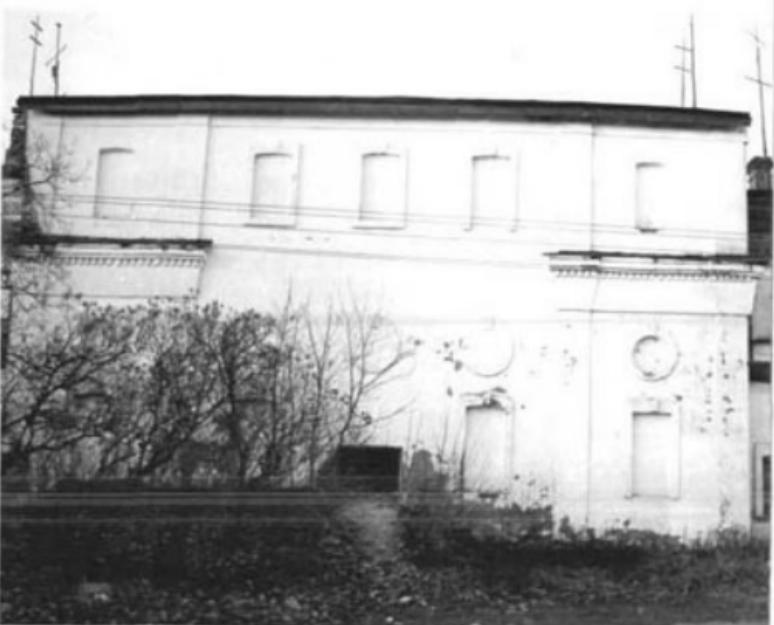
Фото или схематический план

Церковь Живоначальной Троицы и Живоносного источника Пресвятой Девы Богородицы входит в состав северной линии внешнего каре Спасо-Преображенского монастыря. В 1814 году построена как одноэтажная больничная. В 1835-1837 гг. надстраивается второй этаж. Двухэтажная церковь одноглавая, бесстолпная, решенная композиционно как восемирик на четверике. В 1940 году была разрушена авиационной бомбой. В 1950 годы проведена примитивная консервация: сохранившейся четверик был открыт по деревянным стропилам железной двускатной кровлей. Церковь сложена из кирпича местного производства, оштукатурена, побелена. Основные габариты: 17,90 x 16,0 м.

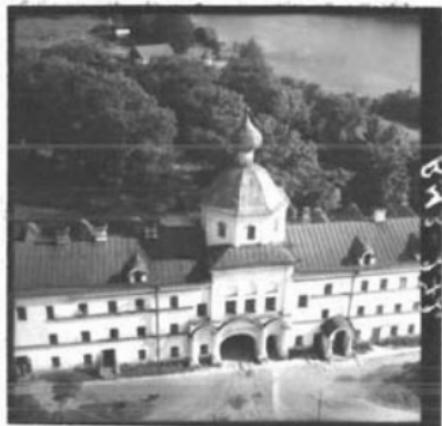
Фото или схематический план

Каре - важнейшая композиционная часть центрального монастырского ансамбля, пример каменного монастырского зодчества XVIII-начала XIX в.

Краткое описание
Наружное каре охватывает своим корпусами внутреннее каре и Спасо-Преображенский собор и входит в центральный монастырский ансамбль. В плане каре представляет собой четырехугольник, состоящий из 2-3-этажных корпусов. Южная линия - прямоугольный в плане трехэтажный объем, в центре которого расположены святые ворота с надвратной церковью апостолов Петра и Павла. Южная линия является парадной частью монастыря. Северная линия - прямоугольный в плане двухэтажный объем, в центре которого расположены больничные церкви Живоносного Источника и Живоначальной Троицы, по оси С-Ю отвечающие церкви Петра и Павла. Восточная линия - прямоугольный в плане трехэтажный объем, разделенный в центральной части узорной металлической оградой. Западная линия состоит из двух прямоугольных в плане корпусов: северо-западного - двухэтажного и юго-западного - трехэтажного. Четырехугольник каре имеет регулярный характер. В корпусах располагались братские кельи, но были и помещения с иным назначением.
