## П А С П О Р Т

I. НАИМЕНОВАНИЕ ПАМЯТНИКА ХРАМОВЫЙ КОМПЛЕКС

IV. АДРЕС (местонахождение) ПАМЯТНИКА	Алтайский край, г. Камень-на-Оби, (АССР, край, область, автоном.обл., ул. В.И.Ленина, 4-6. национальный округ, населенный пункт; пути подъезда)
---------------------------------------	--

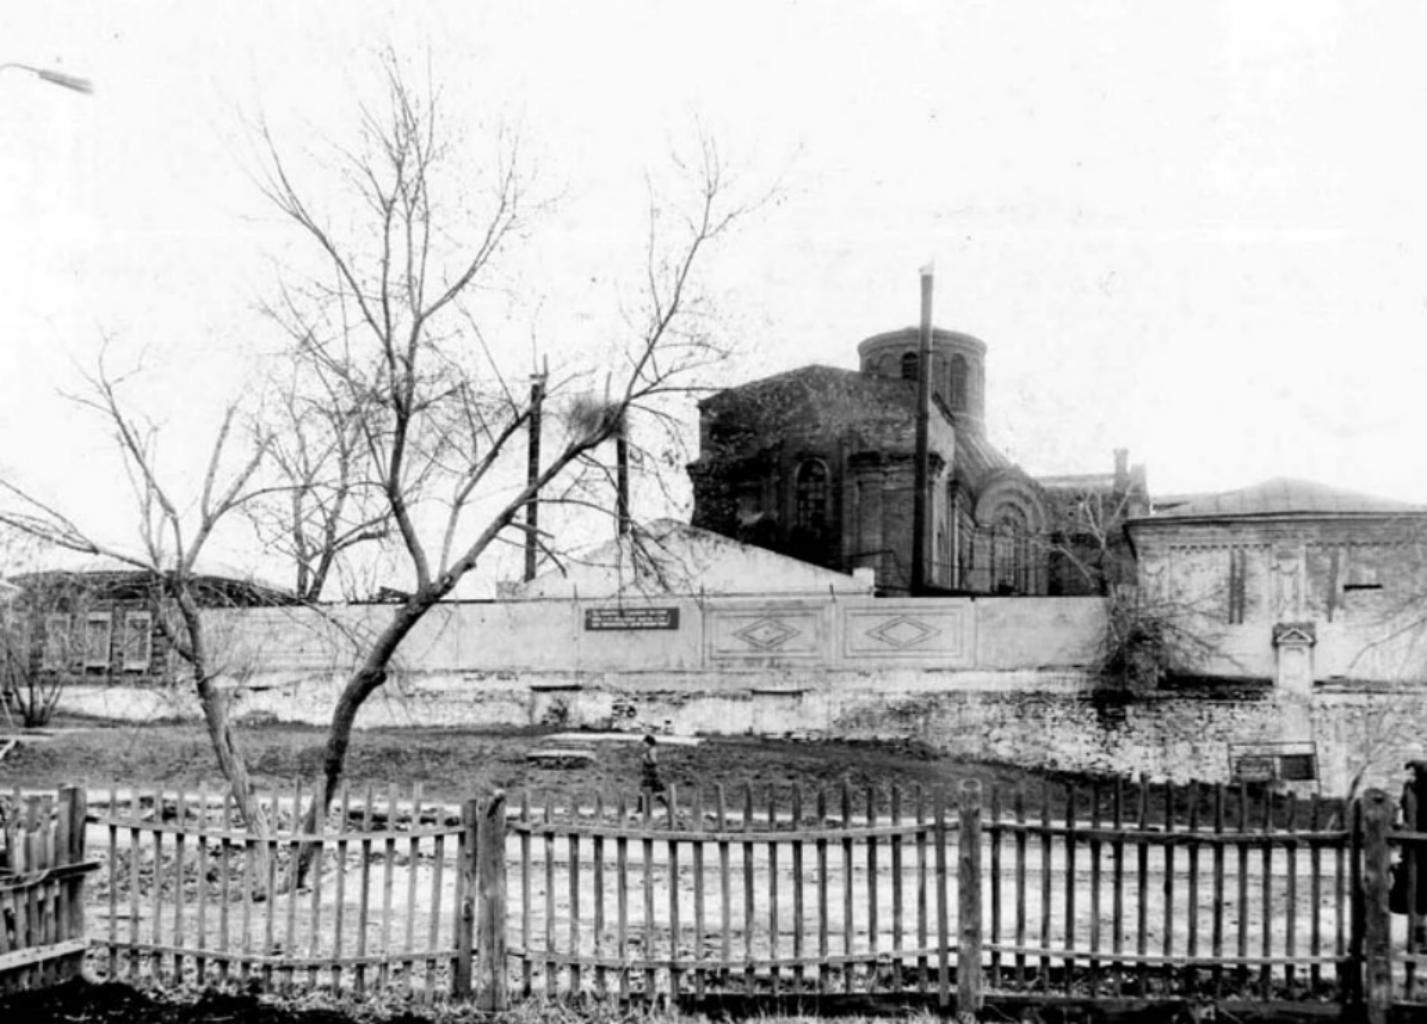
Храмовый комплекс расположен в исторической части города на холме, образованном естественным выходом скальных пород близ р.Оби. Ансамбль комплекса включает церковь Покрова из красного в лицевой кладке кирпича, являющуюся архитектурной доминантой и композиционным центром комплекса, кирпичный с каменным полуподвалом церковный склад в южной и деревянный сторожку на каменном фундаменте в западной части.

Сохранившийся цоколь церковной ограды, выполненный из камня и переходящий в фундамент сторожки и полуподвал церковного склада служит связующим звеном в общем ансамбле.

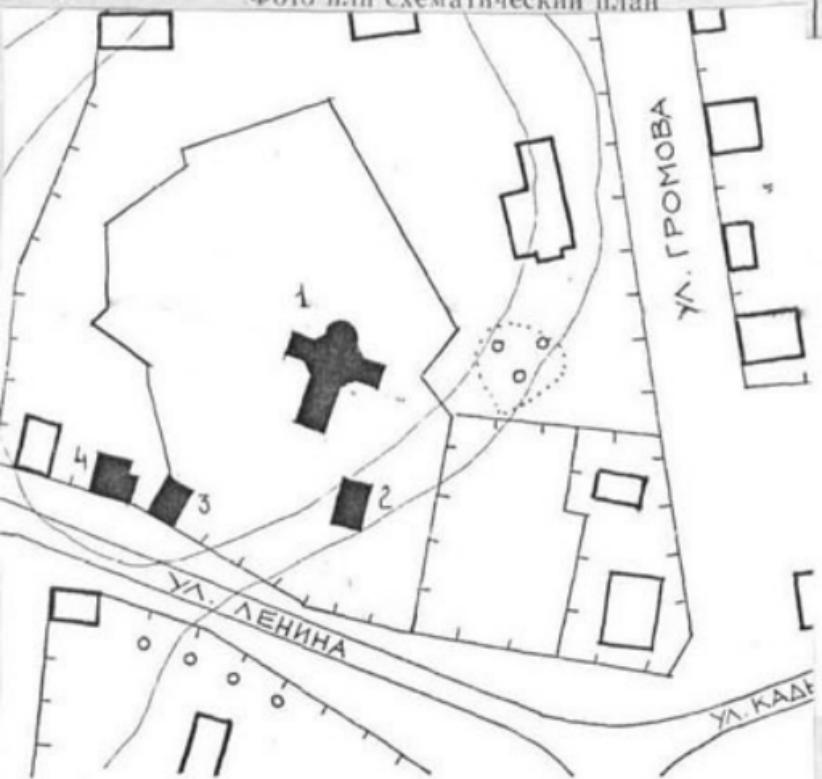
Фото или схематический план

Храмовый комплекс расположен на холме, образованном естественным скальным выходом в исторической части города. Включает в себя церковь Покрова, являющуюся доминантой и композиционным центром ансамбля, кирпичный на каменном фундаменте церковный склад с полуподвалом и деревянную на каменном фундаменте сторожку. Единство ансамбля подчеркивается сохранившейся каменной кладкой цоколя церковной ограды.

Памятник культовой архитектуры в формах русского стиля. Имеет градостроительное значение, являясь архитектурной доминантой исторической части города.
