(наименование республиканского органа охраны памятников)
ПАМЯТНИКОВ ИСТОРИИ И КУЛЬТУРЫ Г.МОСКВЫ**П А С П О Р Т**I. НАИМЕНОВАНИЕ ПАМЯТНИКА Воспитательный дом. Страда по набережной.II. ТИПОЛОГИЧЕСКАЯ
ПРИНАДЛЕЖНОСТЬ

1851г.IV. АДРЕС (местонахождение) ПАМЯТНИКА г.Москва, Пролетарский р-н, Китайскийпр., 9/5. (АССР, край, область, район, автономная обл.)

к паспорту "Воспитательный дом. Ограда"
Москва, Пролетарский р-н, Китайский пр. 9/5.

I. НАИМЕНОВАНИЕ ПАМЯТНИКА Воспитательный дом. Ограда со стороны набережной

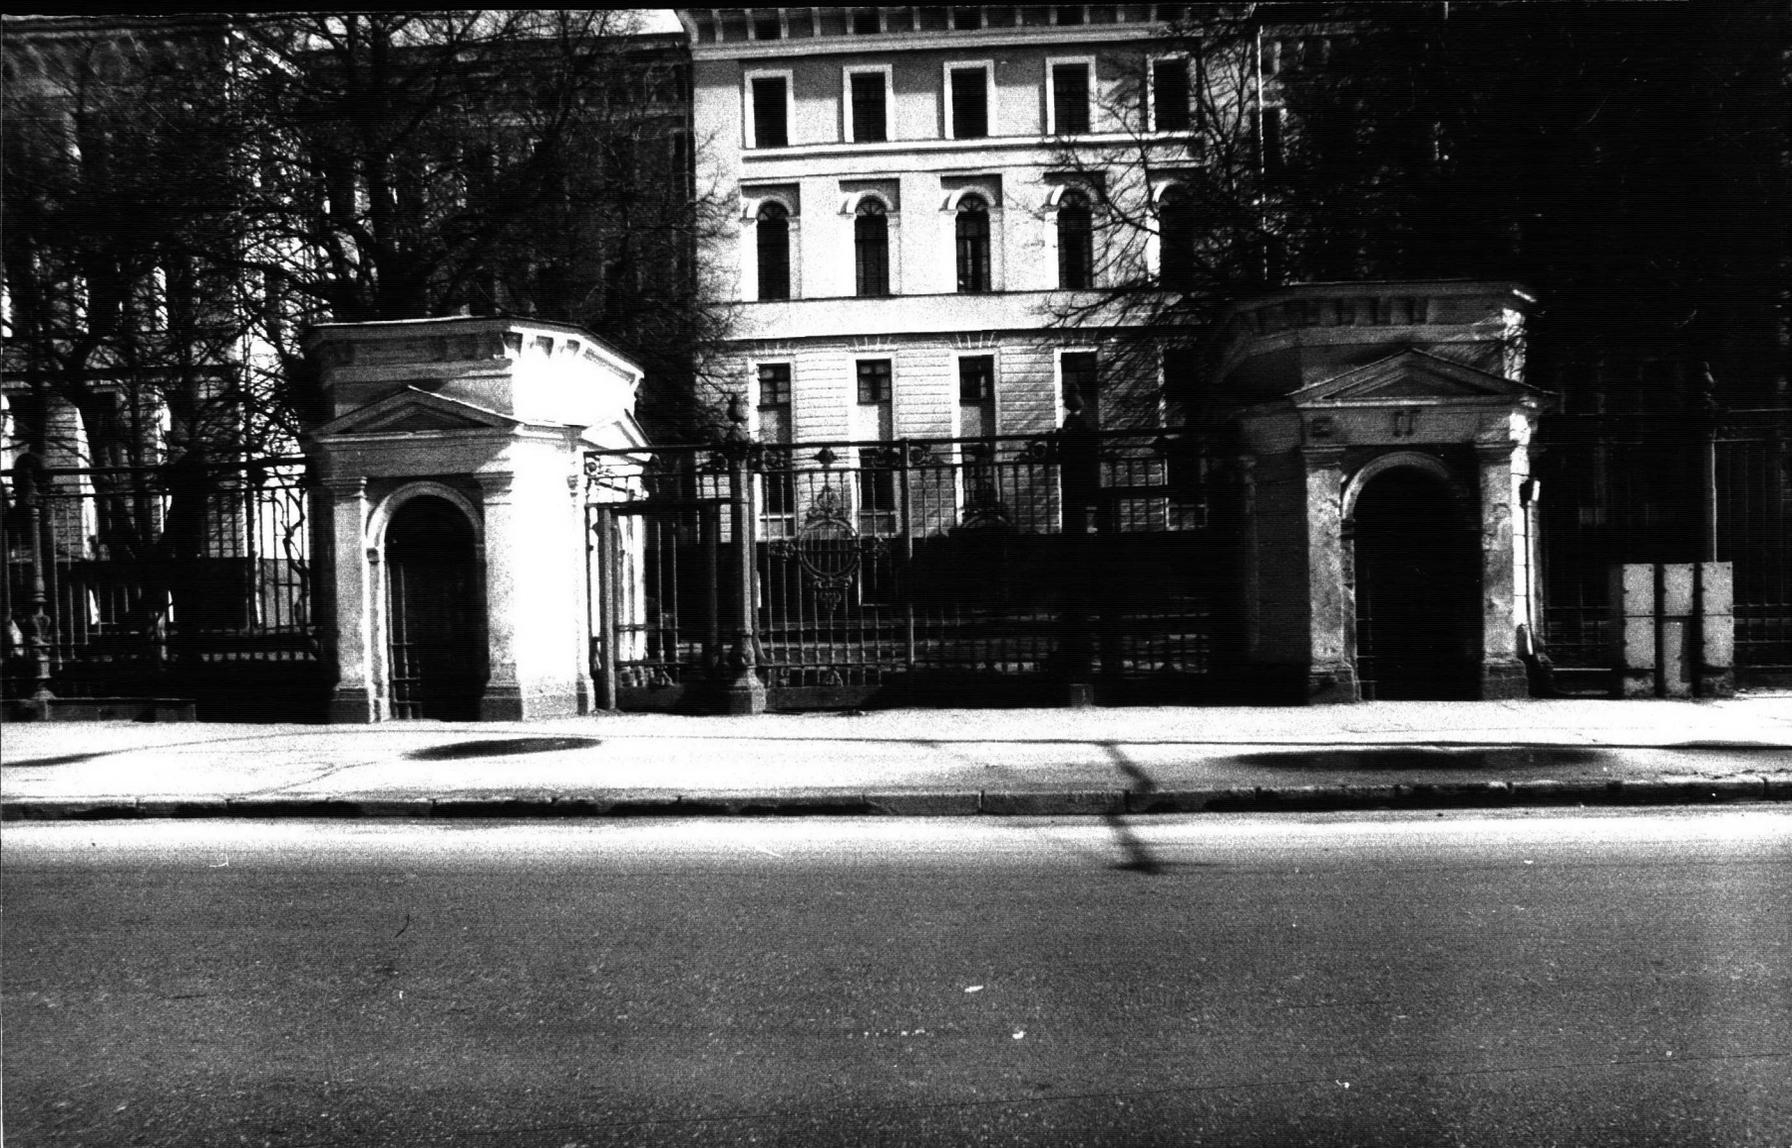
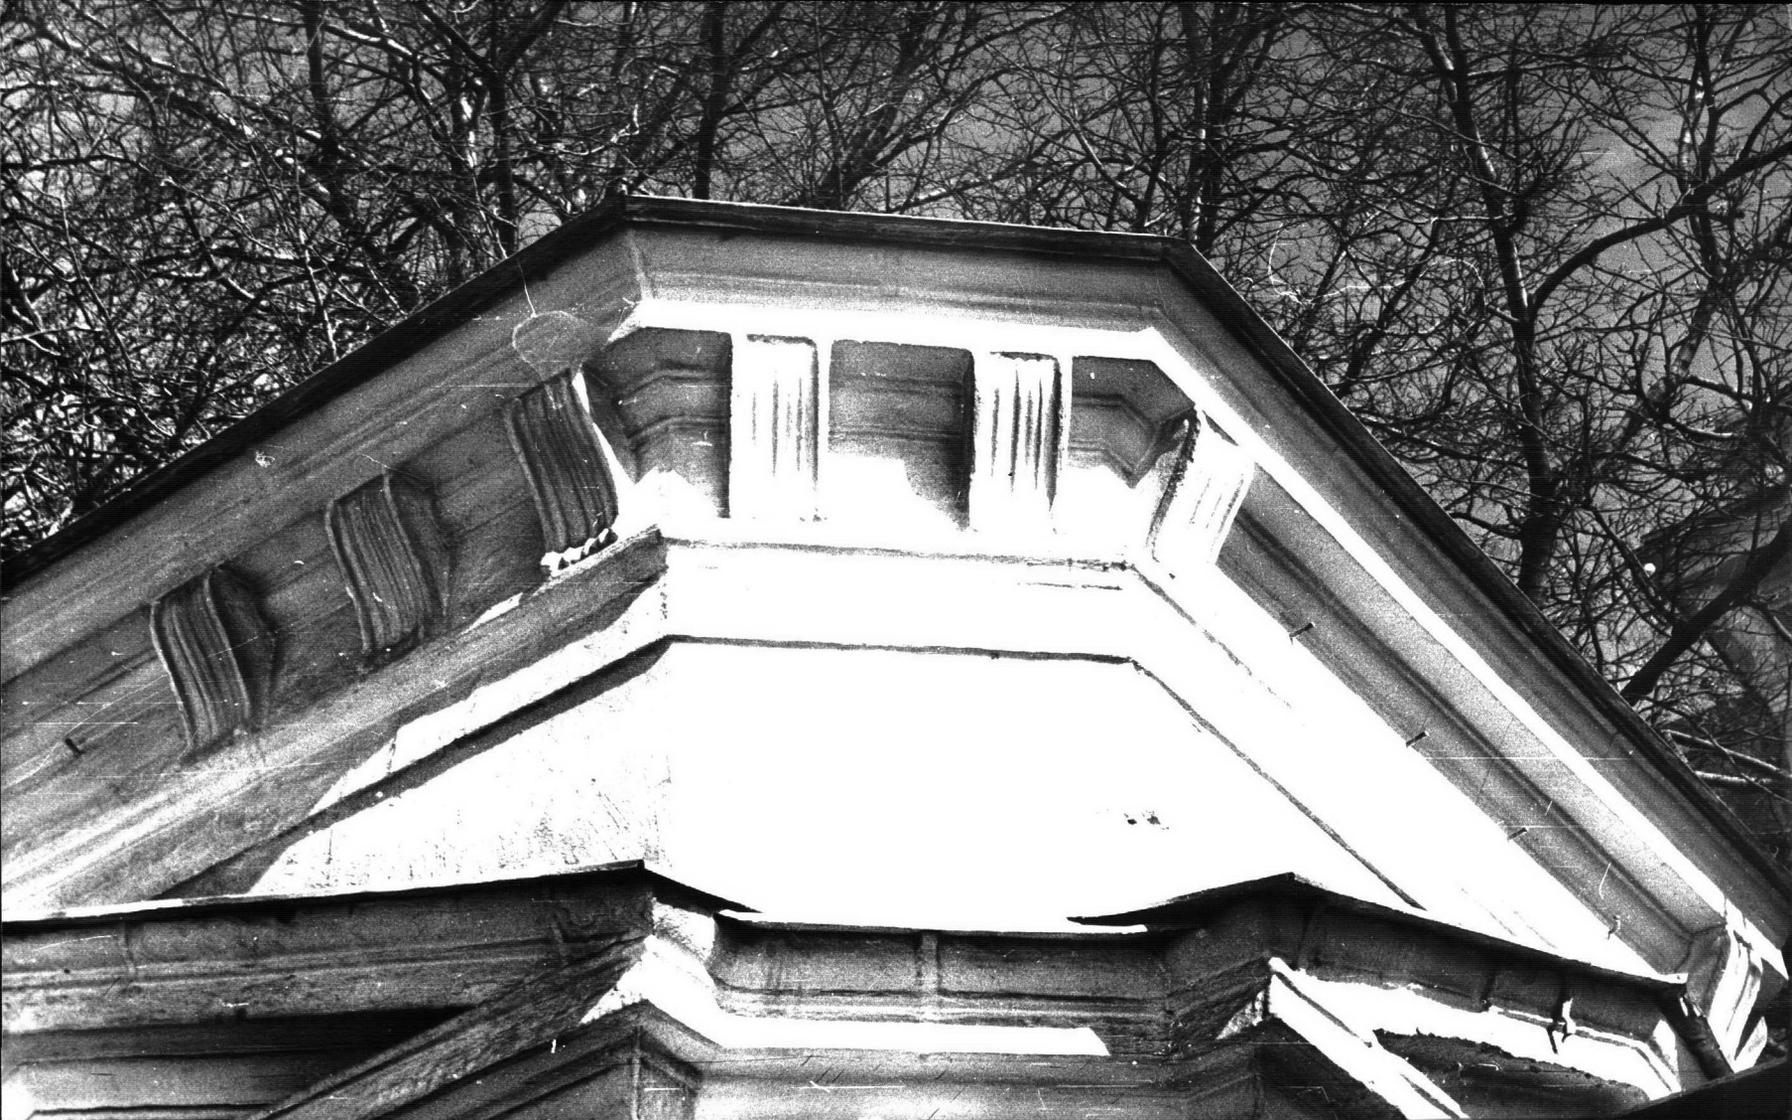
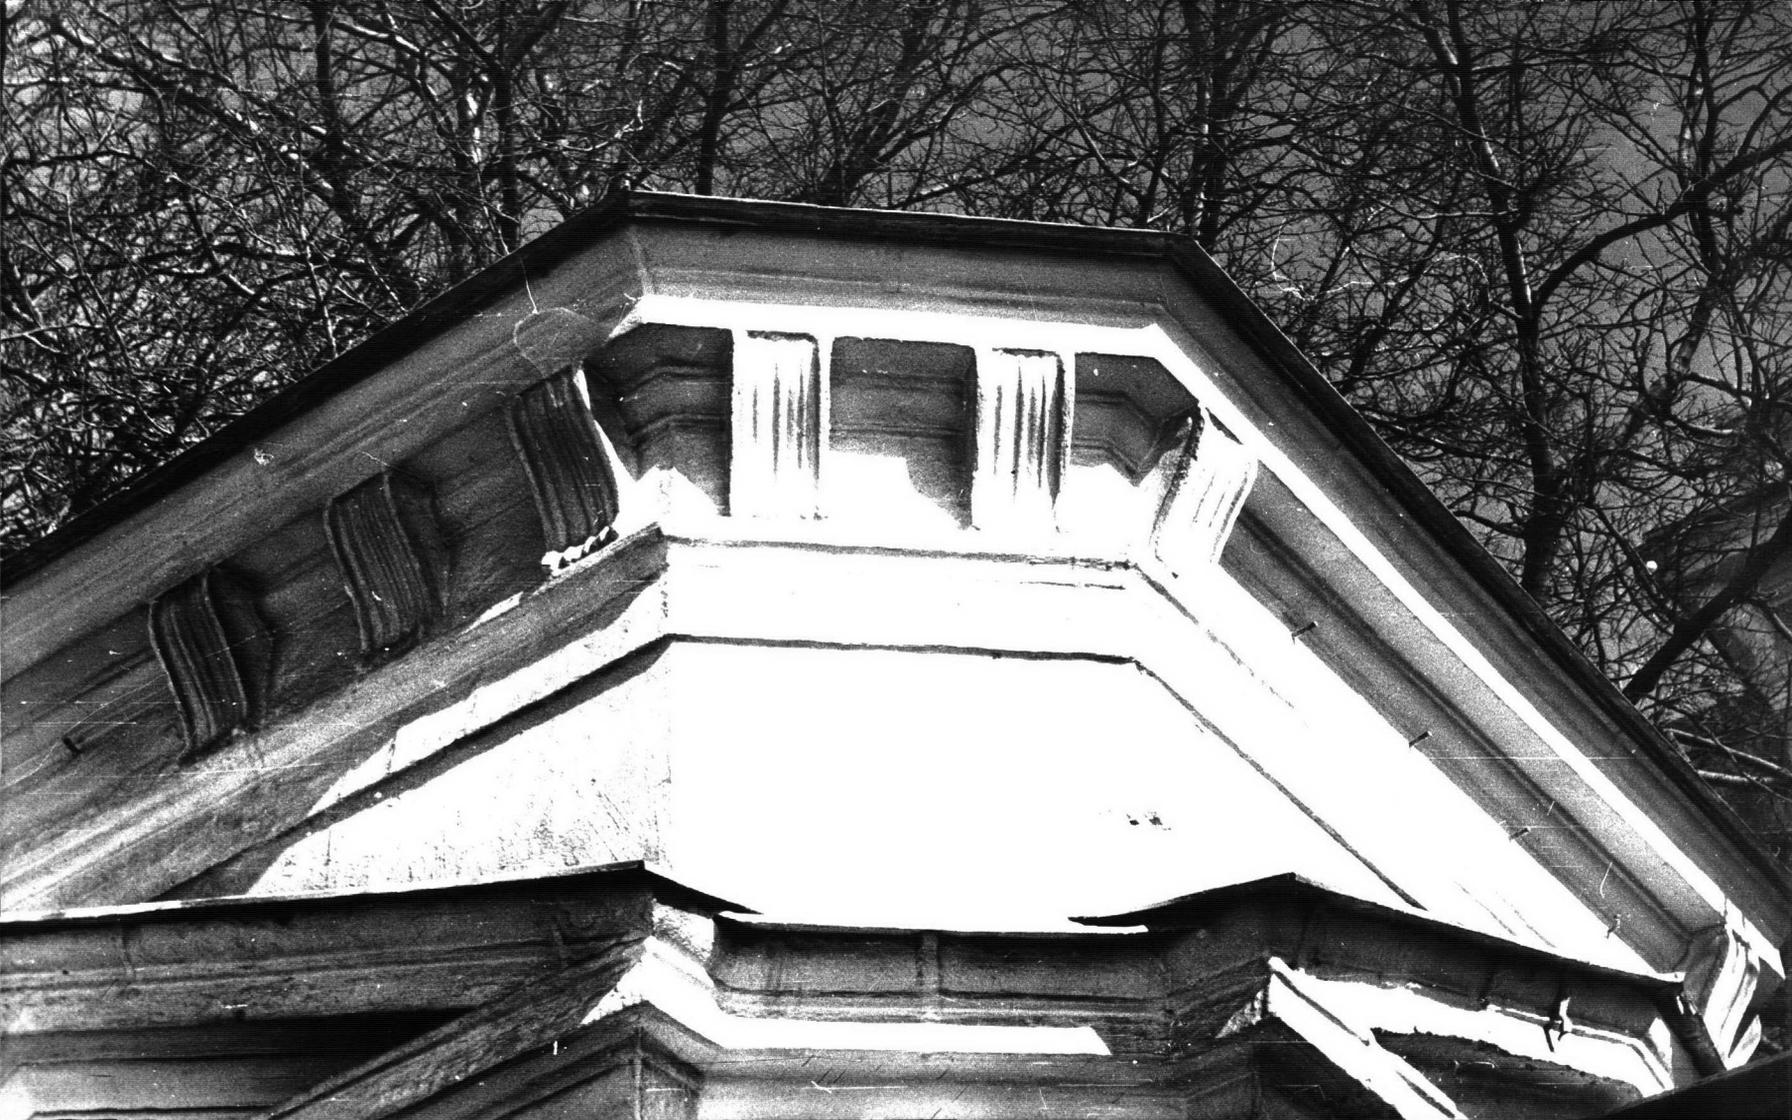
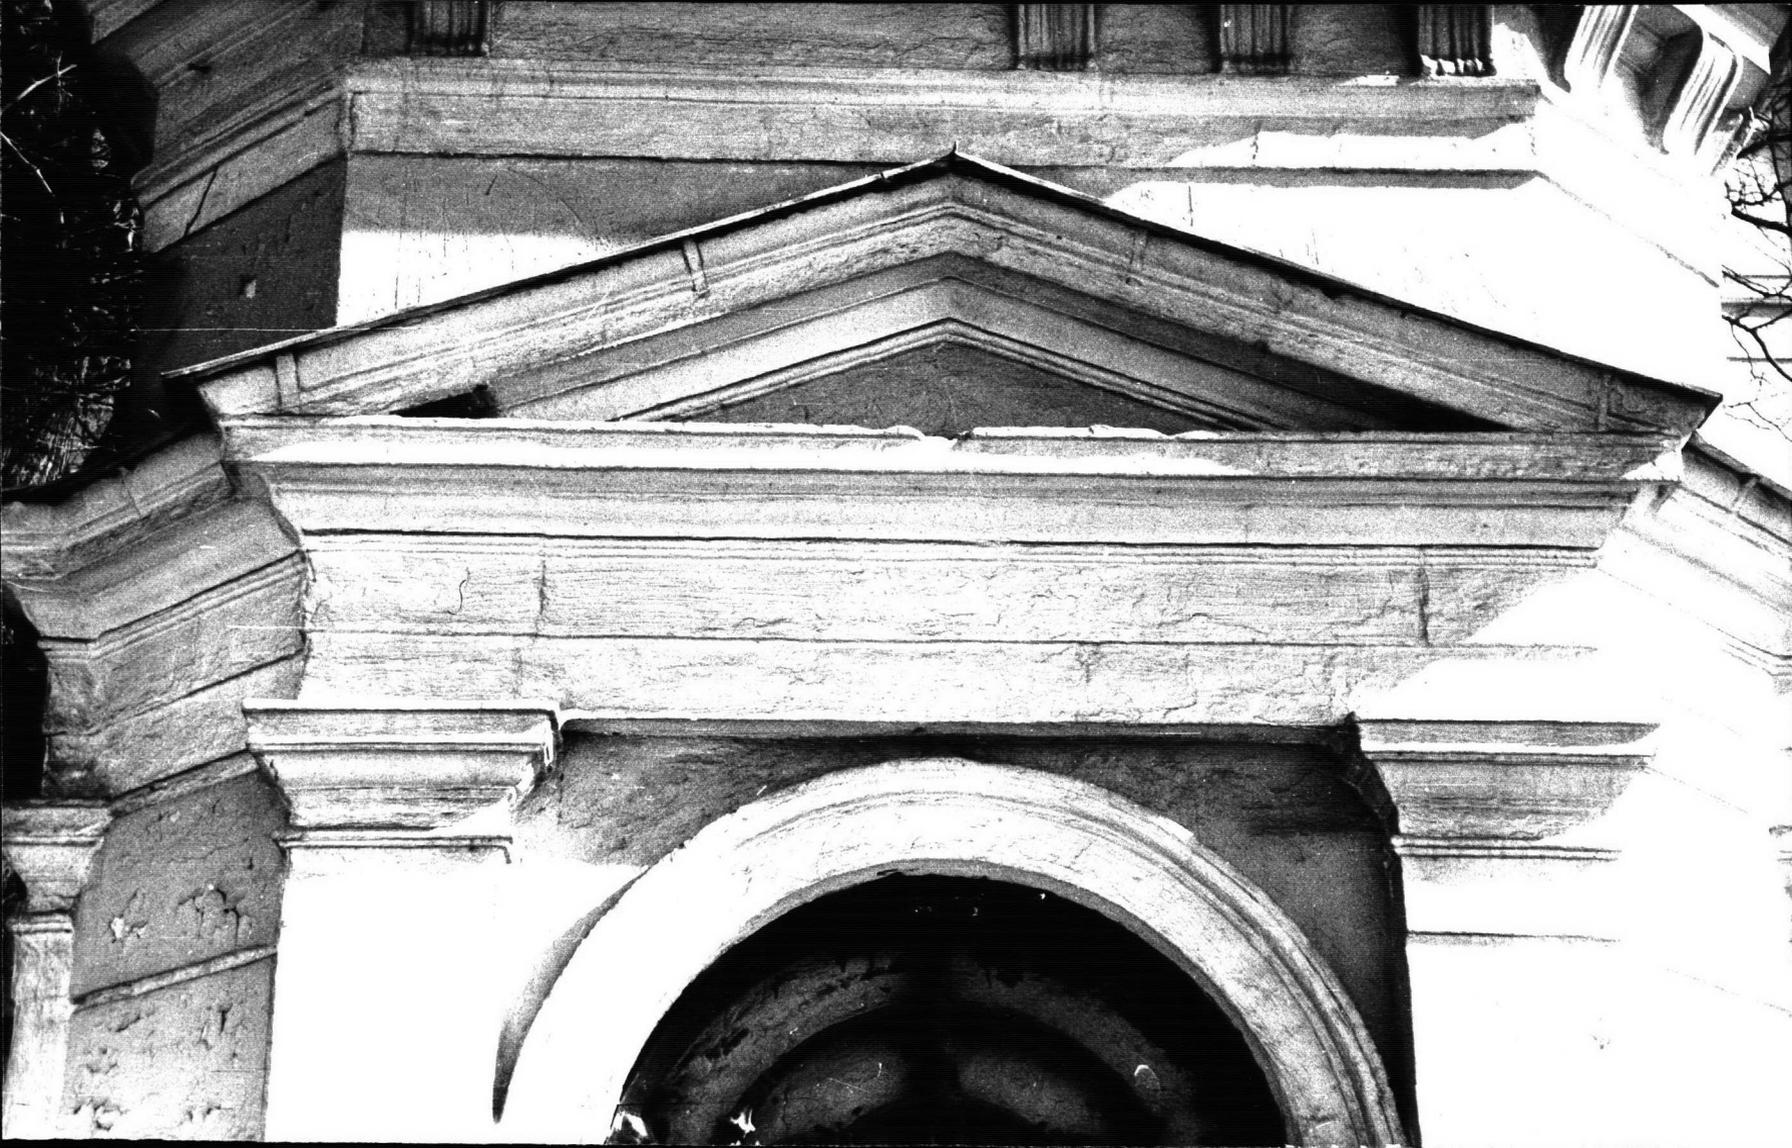
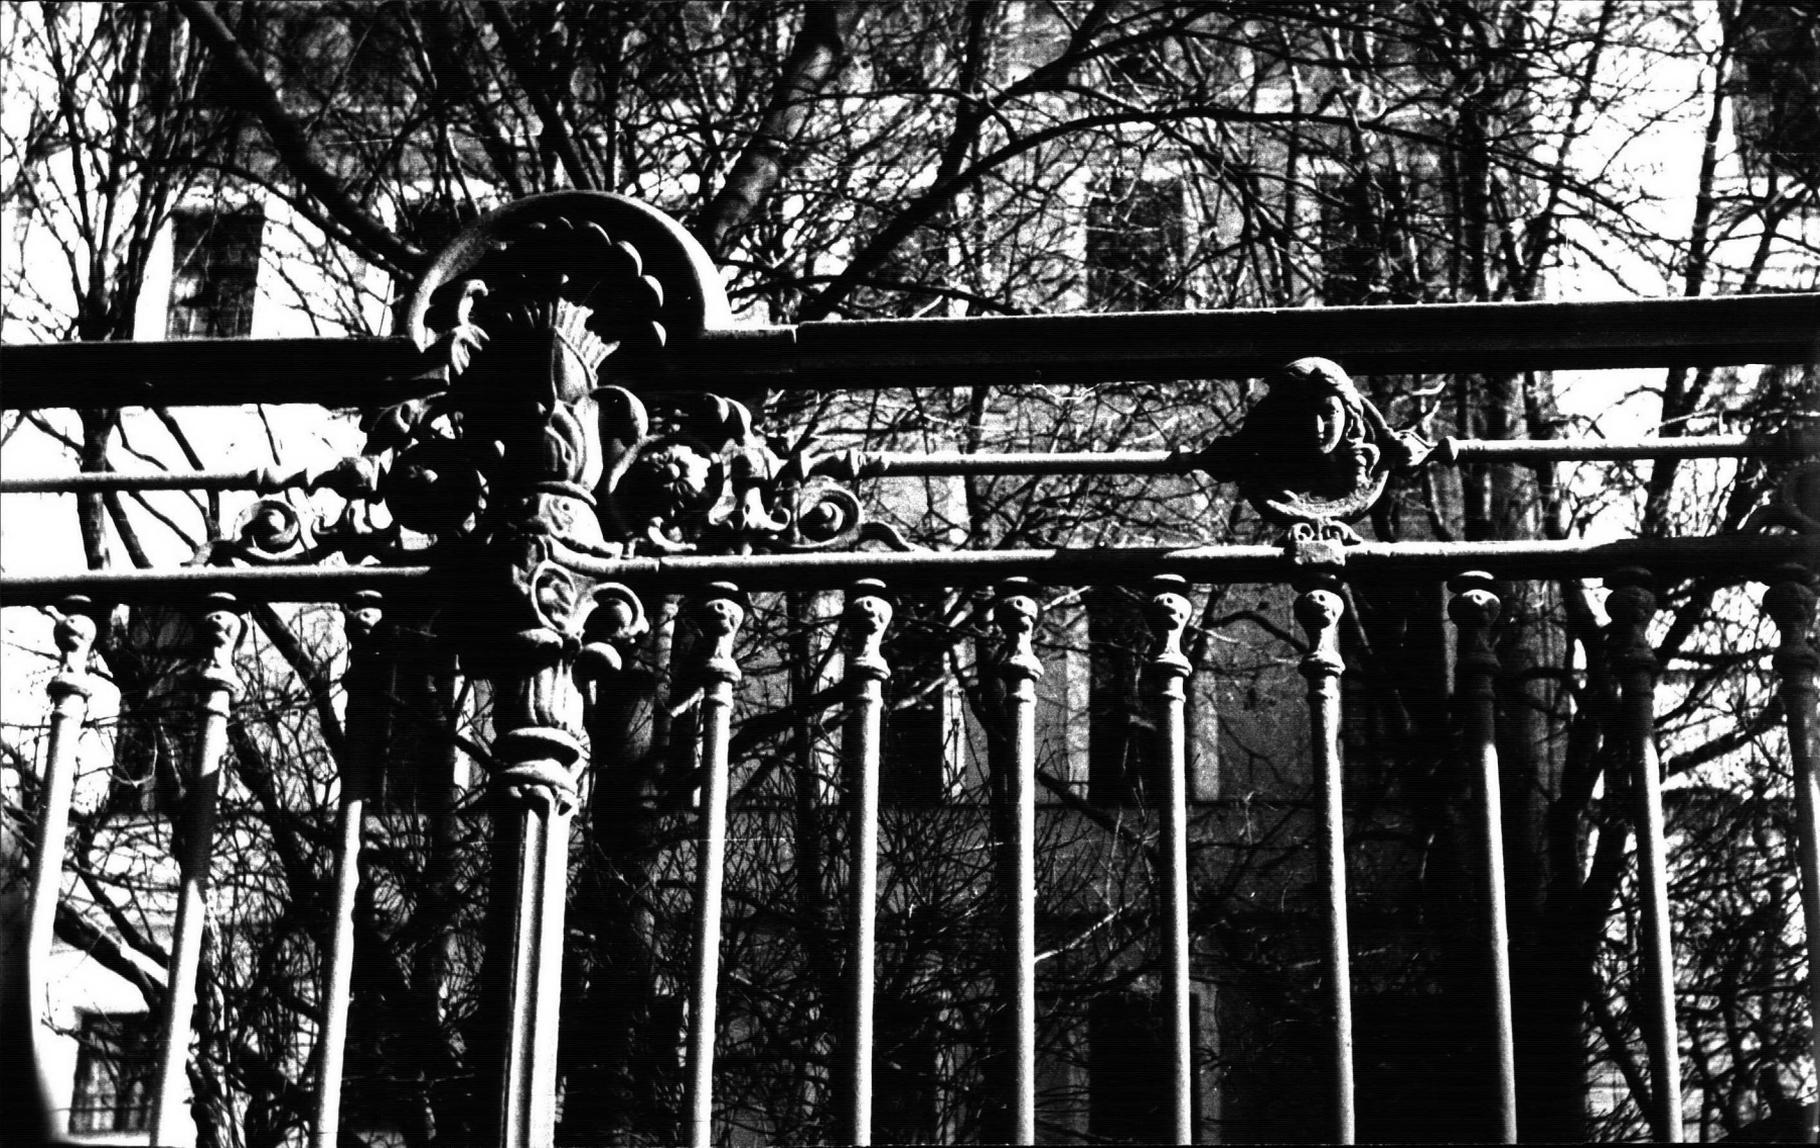
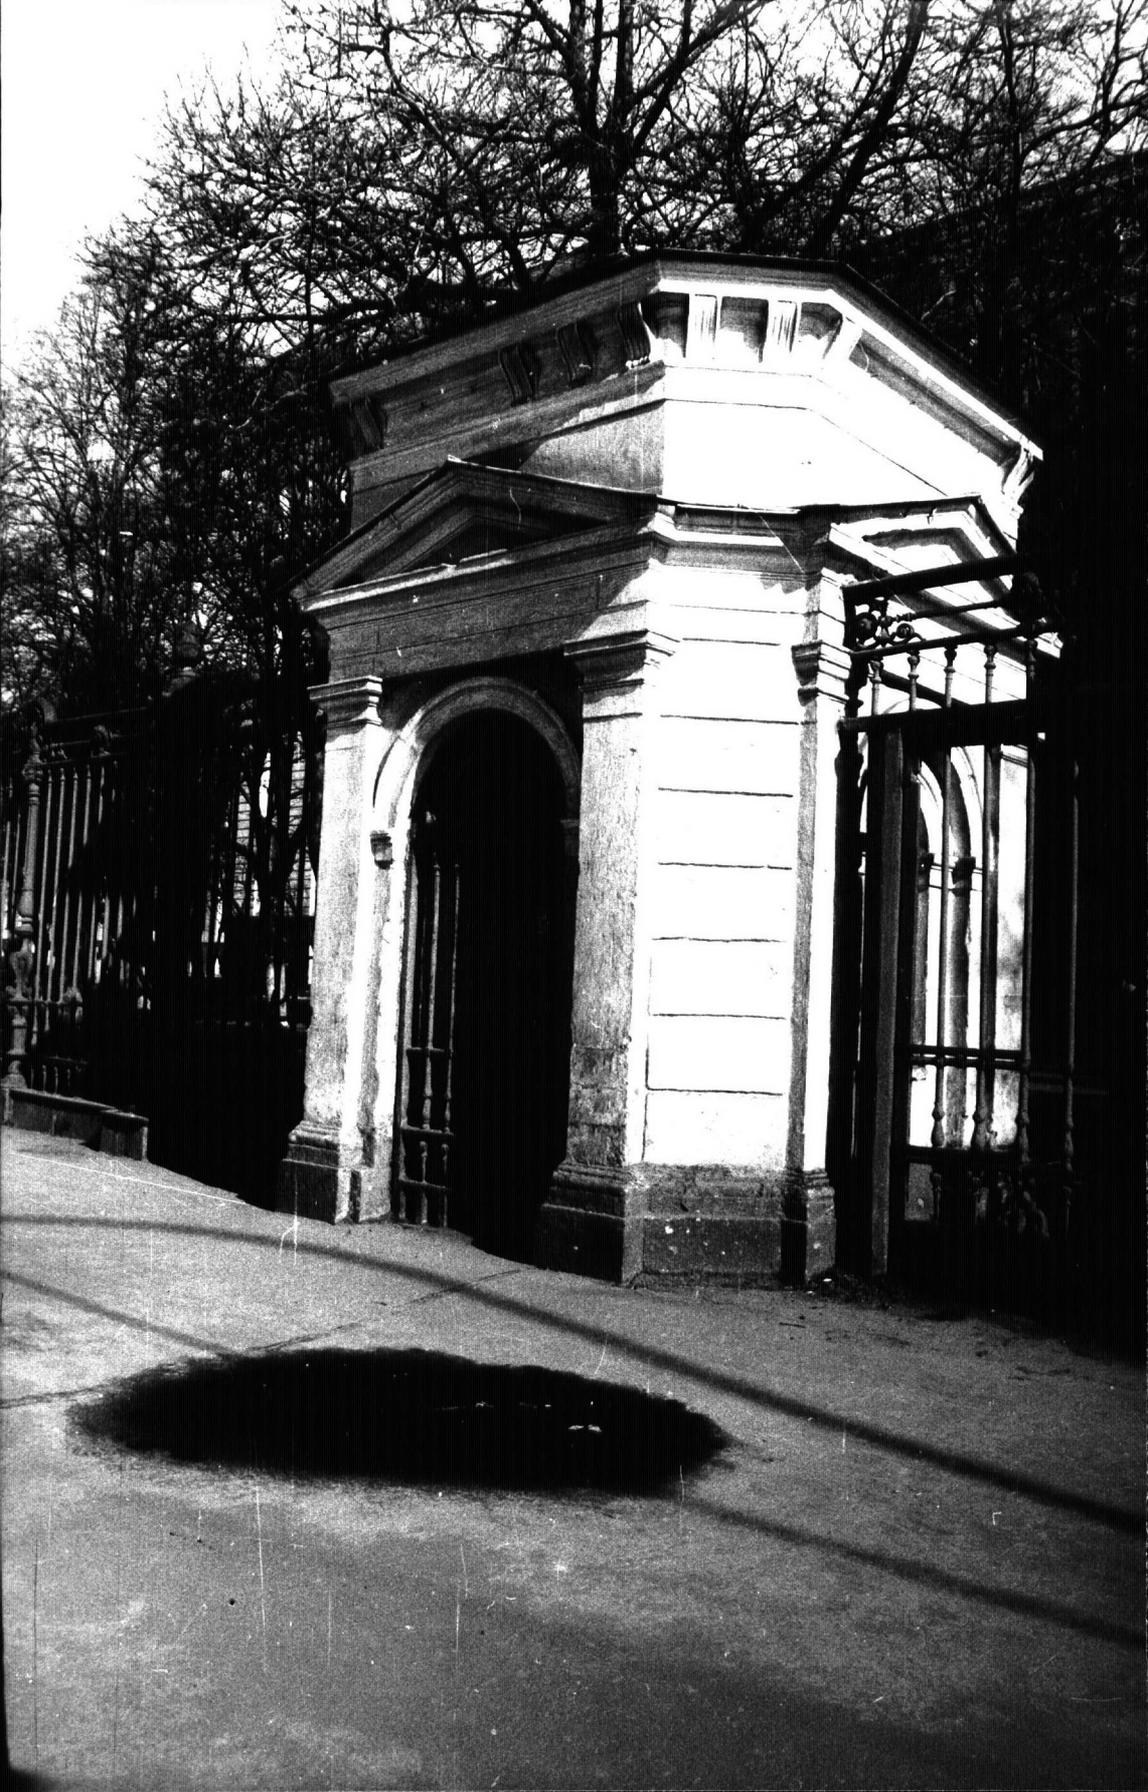
МОСКВА,
ПРОЛЕТАРСКИЙ РАЙОН,
КИТАЙСКИЙ ПР., 9/5,
ВОСПИТАТЕЛЬНЫЙ ДОМ,
ОГРАДА ПО НАБЕРЕЖНОЙ,
СТОРОЖКА,
1851г.

В советское время заложены окна сторожек. Утрачены некоторые детали фасадного декора сторожек, выломаны помп и цвечи. Решетки имеют небольшие утраты.

Ограда 1351г. по набережной расположена на центральной оси ансамбля. Прежде крайние сторожки примыкали к корпусам лабазов, ныне старая ограда фланкирована с двух сторон пряслами новой ограды. Металлические решетки расположены между четырьмя сторожками, в центре помещены створки ворот и две калитки.

Классицистичные сторожки выполнены в подражание формам основных зданий Воспитательного дома. Небольшие кирпичные, оштукатуренные павильоны имеют в плане квадратную форму со скошенными углами. Скосы обработаны штукатурным рустом. Арочные входы с севера, соответствующие им ниши с решетками с внешней стороны и боковые окна обработаны пилястровыми портиками с фронтонами. Аттiki завершены широкими карнизами, крупные модульоны которых напоминают карнизы основных зданий. Детали выполнены из гипса. Внутри сооружения перекрыты крестовыми сводами.
