П А С П О Р Т  
НА ПАМЯТНИК АРХИТЕКТУРИ

1. Назначение Кресто Воздвиженская церковь.

I. НАИМЕНОВАНИЕ ПАМЯТНИКА Церковь Крестовоздвижения

1862 г.

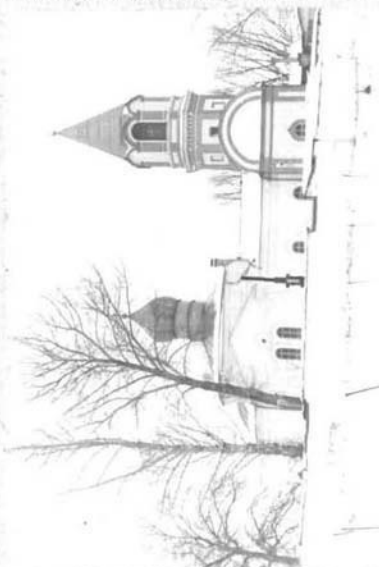
Фото или схематический план

на 1-м ярусах колокольни, одно эт. трапезной и храма с одночастной апсидой. Колокольня построена по принципу 3-рия на 4-рике, 4-рих перекрыт крестовым сводом. Трапезная имеет цилиндрический свод, самостоятельный бочок храма перекрыт комбинированным сводом, на кот опирается барабан с куполом, завершено апсида перекрыта пазенки полукуполом. Над входом устроен козырек с металлическими кровельными, фасад колокольни декорирован пиллястрами.

На 2 и 3 ярусах окна чередуются с глухими стенами 3-рике. Окна 1-го эт. арочной формы с наличниками. Завершают фасады колокольни бочкообразные декоративные колошники. Фасады трапезной и храма имеют окна арочной формы с наличниками, декоративные ниши, волнообразный фриз и фронтоны (на ст. храма), апсида имеет 2 арочной формы окна, фриз и карниз лобового зинеса. Инт. трапезной связан с храмом через мир. арку, алтарь выделен полукуполом. Стены и своды - кирпичные.
