ПАСПОРТ

I. НАИМЕНОВАНИЕ ПАМЯТНИКА музей-заповедник "КИЖИ"Баня двухкамерная из д. Усть-ЛидомаII. ТИПОЛОГИЧЕСКАЯ
ПРИНАДЛЕЖНОСТЬ

I. НАИМЕНОВАНИЕ ПАМЯТНИКА Баня из д. Усть-Яндома (под № I)

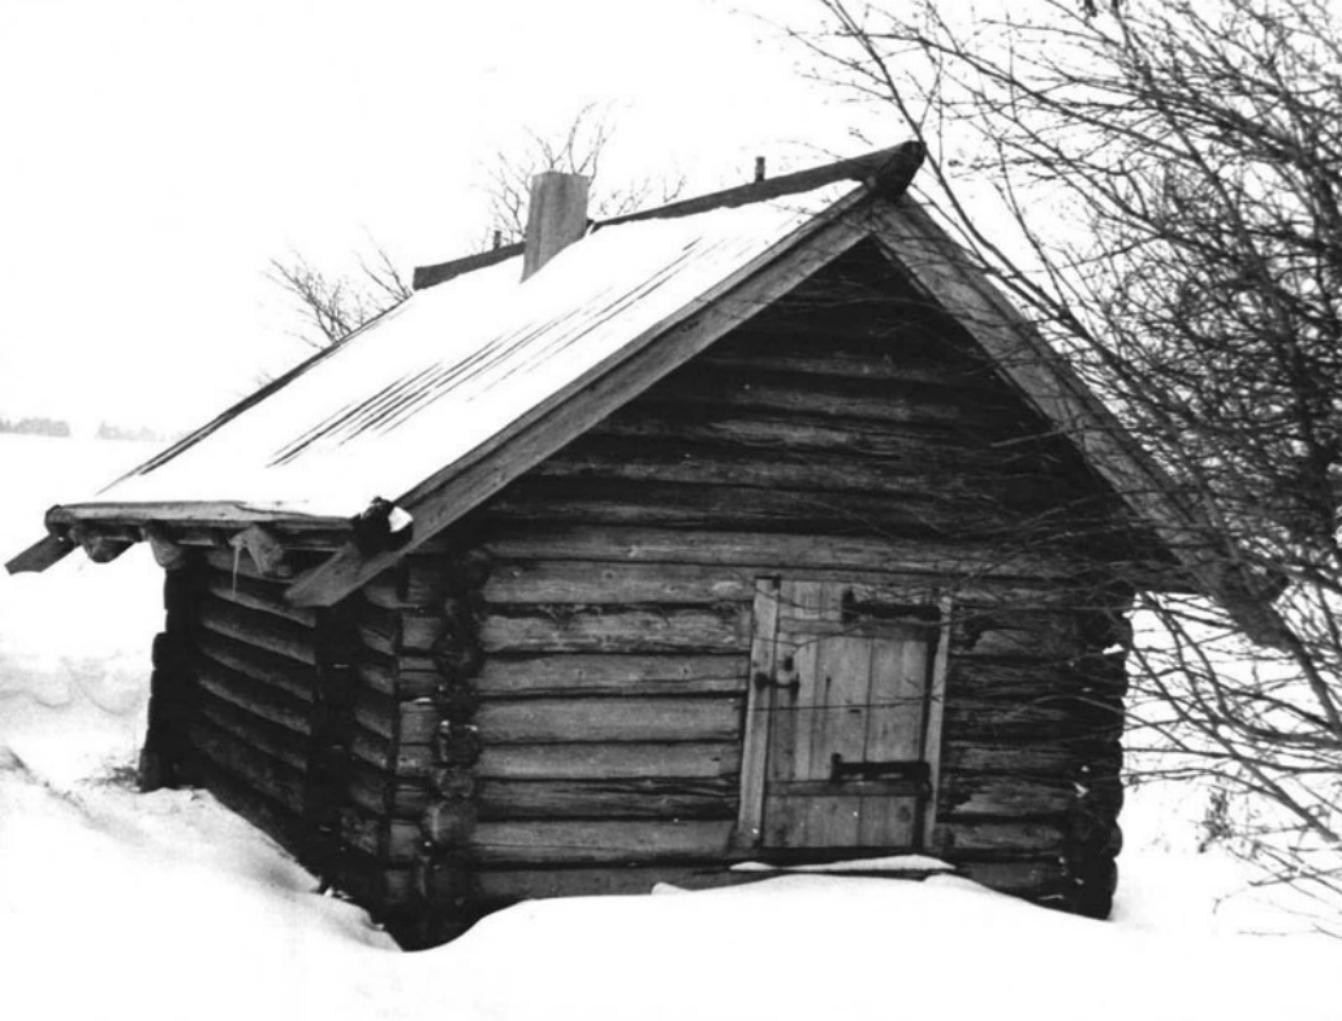
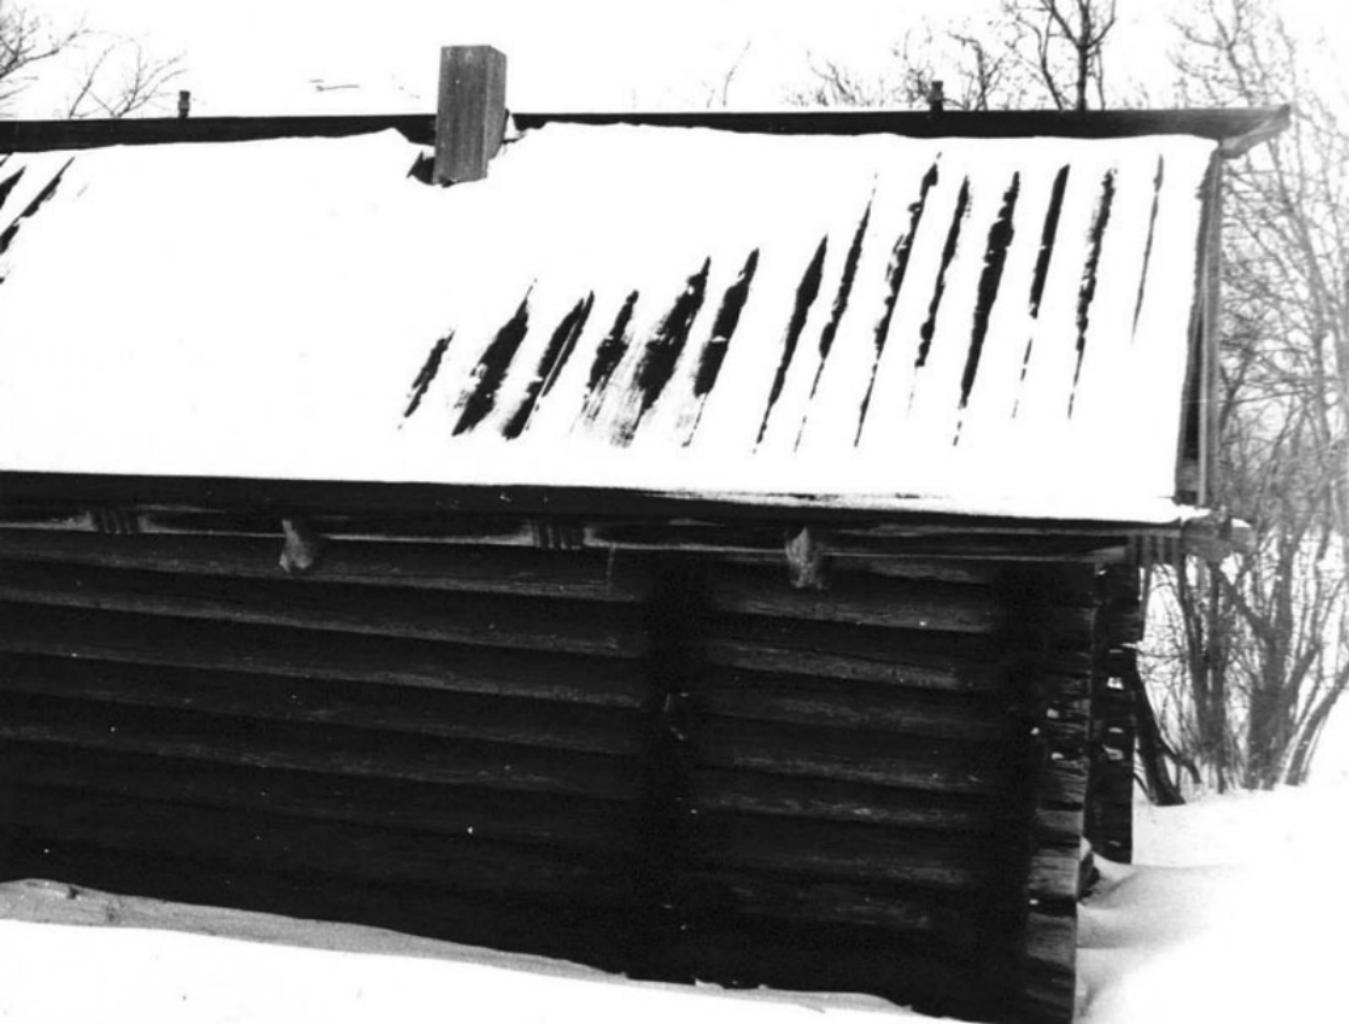
Баня расположена на небольшом мысу южной оконечности о. Кижи напротив дома Елизарова. Главным торцевым фасадом со входом обращена на север, на дом Елизарова. Постройка прямоугольная в плане, в форме параллелепипеда, перекрытого двускатной самцовской крышей. Основной объем — птичник с поперечным перерубом, образующим два помещения — предбанник и собственно баню. Западный фасад, обращенный в сторону озера прорезан трехкосящатым окном. Северный, торцевой фасад снабжен дверью. Основное помещение бани имеет потолочное дымовое отверстие с квадратным дощатым дымником и деревянной задвижкой-волоком. Интерьер оборудован печью-каменкой без котла, дощатым настилом-полком и лавками, идущими вдоль южной и западной стены. Стены сооружения рублены "в обло", кровли тесовая безгвоздевой конструкции по "курицам и потосам". Причелины без резьбы и профилировки. По внешней стороне потока четыре раза повторен декоративный мотив — четыре выпуклых валика. Концы потоков имеют фигурную обработку.

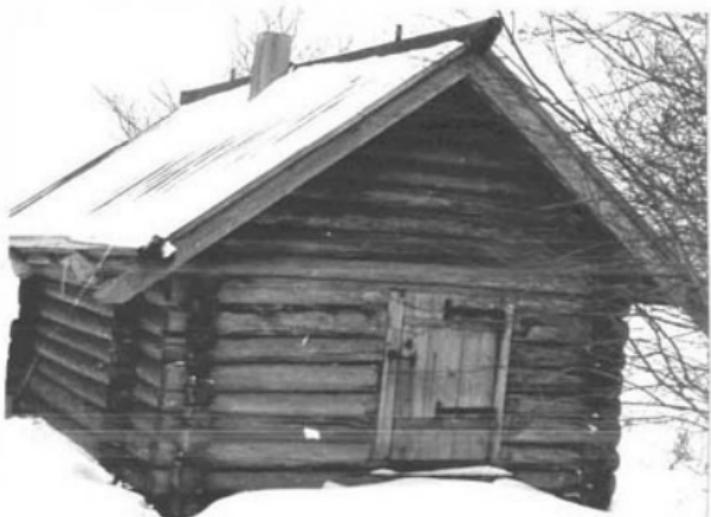
Фото или схематический план

Баня расположена на небольшом мысу южной оконечности о. Кики напротив дома Елизарова. Главным торцевым фасадом со входом обращена к дому. Прямоугольный в плане сруб перекрыт двухскатной симметричной крышей. Полеречный переруб разделяет баню и предбанник. На западный фасад выходит трехкосящее окно. В крыше устроен квадратный дощатый дымник с деревянной задвижкой волоком. В интерьере имеется печь-каменка без котла, полок и лавки. Стены рублены "в обло", кровля тесовая безгвоздевой конструкции. Декор отсутствует.

Материал: сосна, ель.

Размеры в плане: 5,4x3,7 м.

Высота 3,3 м.

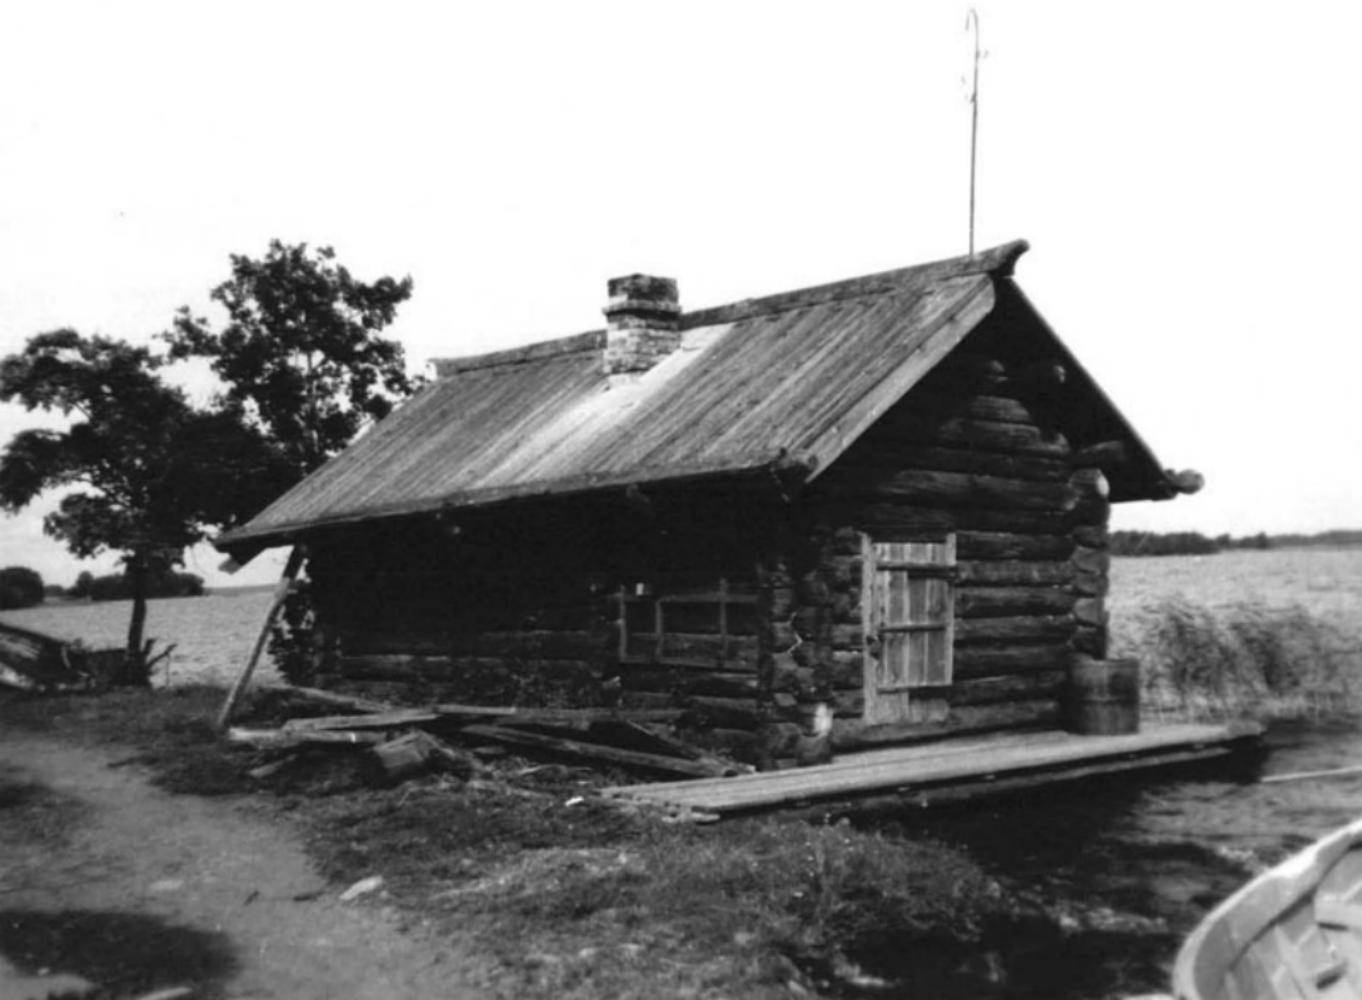
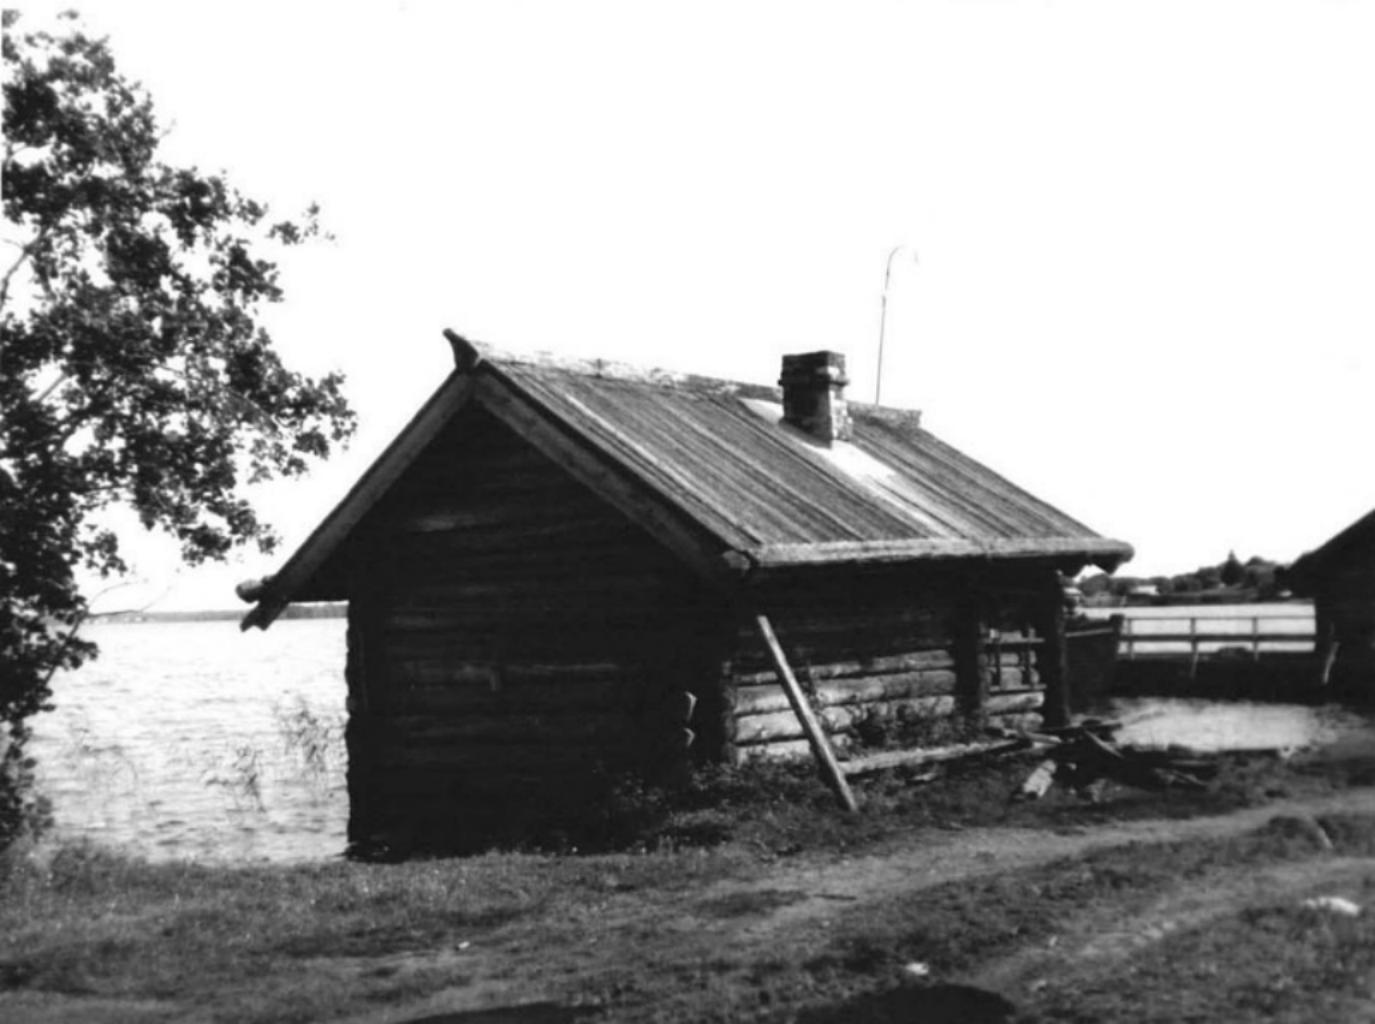
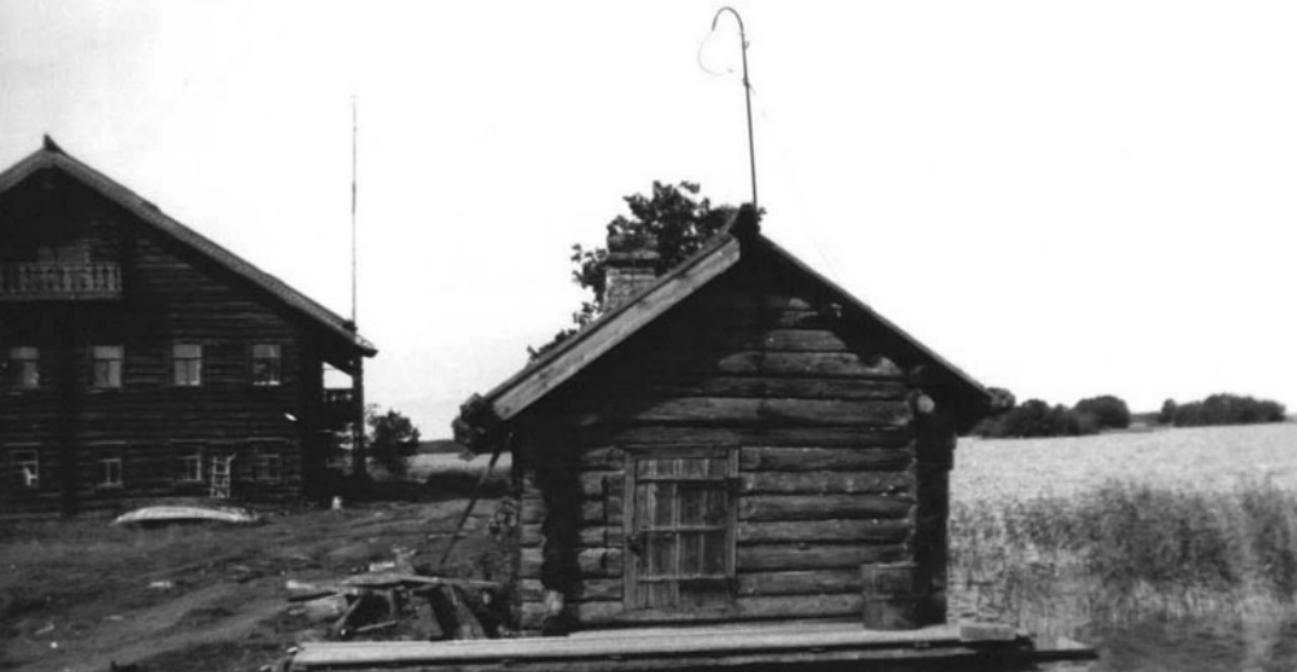
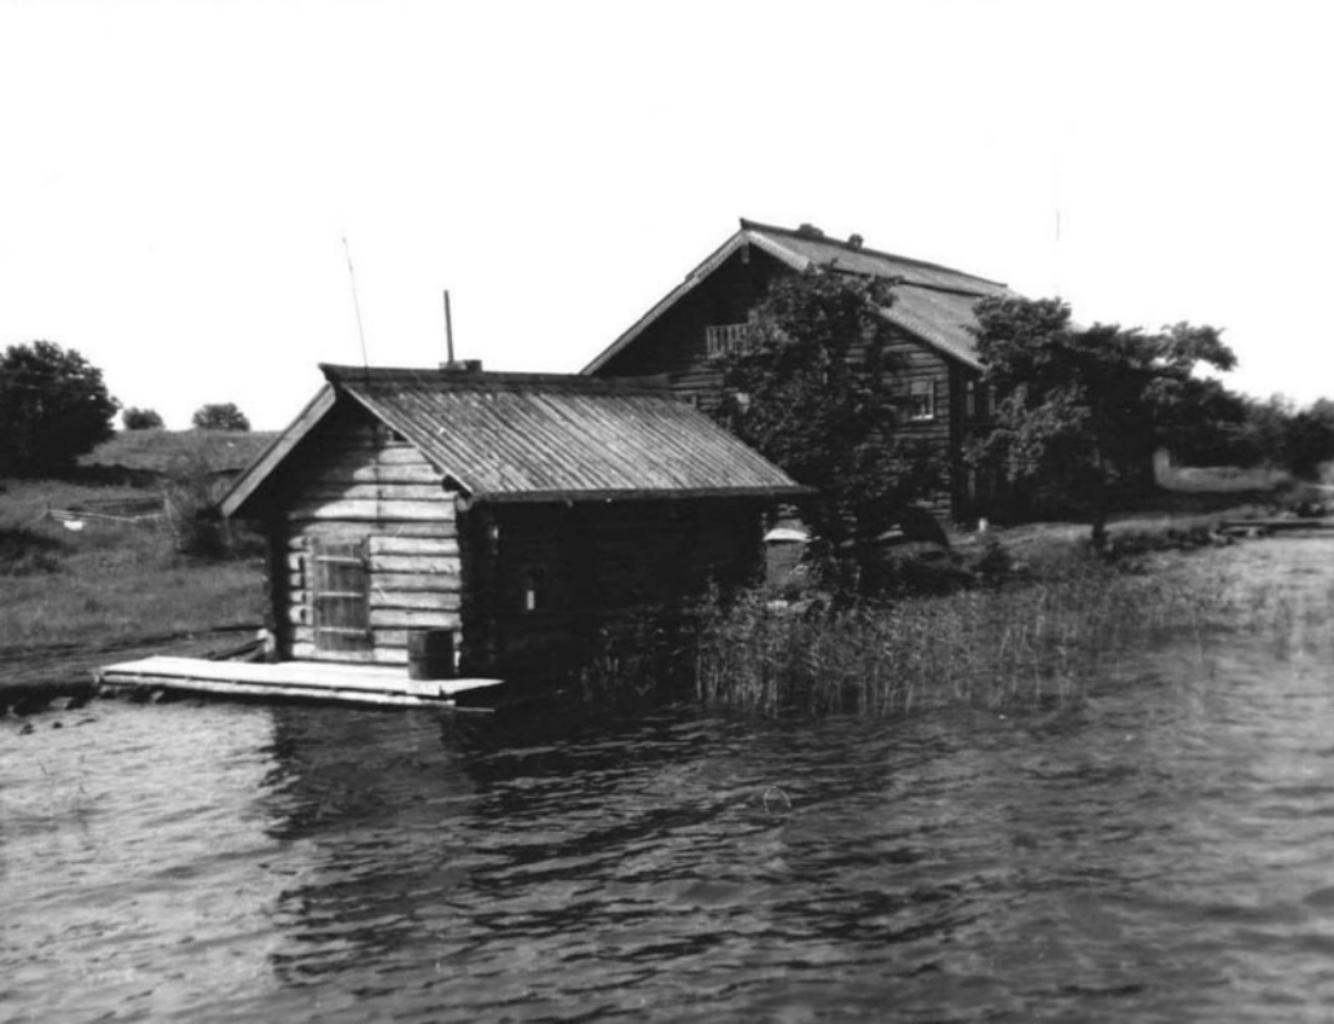
Постройка представляет собой пятистенный двухкамерный сруб в форме параллелепипеда, покрытого двухскатной симметричной крышей.

Сруб сложен из круглых бревен "в обло". Кровля самцовово-слеговая по "курицам и потокам". Оголовок шелома подрезан снизу в форме выкружки. Поток в сечении имеет форму буквы "Г", украшен резьбой из чередующихся пяти поперечных валиков. Оголовок потока квадратного сечения, широкий в средней части и сужающийся по краям. Кровля из ложеного теса, причелины из гладкостроганной доски в выкружкой на конце. Северный и западный фасады глухие.

Вход расположен на южном торцовом фасаде. Восточный фасад имеет по одному окну в предбаннике и в собственно бане. Слева от входа в баню расположена печь-каменка с вмурованным котлом. Вдоль восточной стены проходит скамья, а в северо-западном углу - полог.

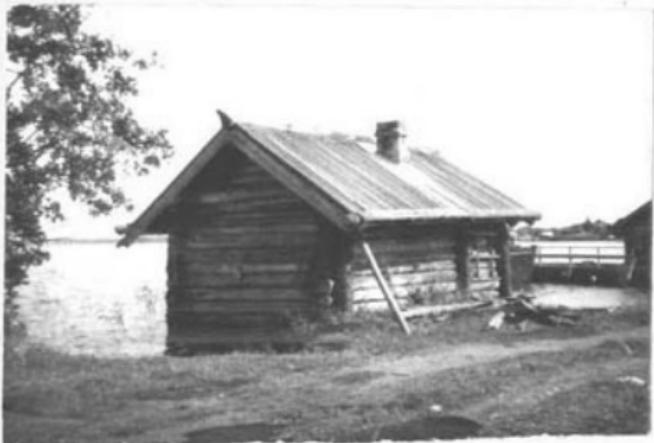
ФОТО или схематический план

Постройка представляет собой двухкамерный пятистенний сруб, покрытый двухскатной симметричной крышей. Стены рублены из бревен "в обло". Крыша самцовско-слеговой конструкции по "курицам и потокам". Шелом и потоки имеют декоративную порезку, причелины из гладкостроенной доски с выкружкой на конце. Вход расположен на торцовом южном фасаде. Восточный фасад имеет два окна - по одному в каждой камере. Слева от входа в баню расположена печь-каменка с котлом, за ней полог. Вдоль восточной стены проходит скамья.

Размеры в плане 5,6 x 4 м.
