ПАСПОРТI. НАИМЕНОВАНИЕ ПАМЯТНИКА Дом А.В. ОсиповаII. ТИПОЛОГИЧЕСКАЯ
ПРИНАДЛЕЖНОСТЬ

(или дата исторического события, с которым связано возникнове-
ние памятника — для памятников истории)1897 г.IV. АДРЕС (местонахождение) ПАМЯТНИКА Алтайский край, г. Бийск, ул. Л. Толстого, 150

УЧЕТНАЯ КАРТОЧКА

I. НАИМЕНОВАНИЕ ПАМЯТНИКА Дом А.В. Осипова

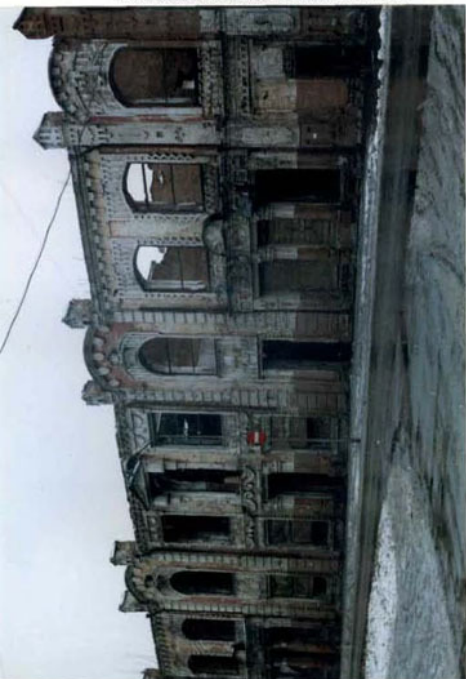
Фото или схематический план

Дом купца Осипова расположен в исторической части г. Бийска. Главным юго-восточным фасадом выходит на красную линию основной торговой улицы города кон. XIX – нач. XX вв. – улицу Л. Толстого.

Прямоугольное в плане, двухэтажное, со сквозным проездом во двор, кирпичное (выполнено из лицевого керамического кирпича) здание. Пристроено к боковому фасаду купеческого дома, построенного ранее.

Главный фасад симметричен, расчленен четырьмя слегка выступающими ризалитами, завершенными фронтонами и выделенными лопатками. Лопатки украшенные сложным кирпичным орнаментом, завершаются высокими дву скатными столбиками.

Межэтажный карниз по периметру здания имеет разрыв в центре главного фасада.

Вход в здание, расположенный по оси симметрии главного фасада, оформлен полуколонками с массивными капителями. Антаблемент входа декорирован плоскими волнтообразными завитками. Над ним расположен высокий арочный проем «французского балкона», оформленный порталом с треугольным, выступающим из плоскости фасада фронтоном.

Окна первого этажа прямоугольные. Второго – лучковые, оформленные кирпичным зигзагообразным орнаментом; прямоугольные, декорированные узкими высокими наличниками; полуциркульные, объединенные общим наличником с оконными проемами первого этажа, завершающийся пальметтой над замковым камнем (межоконное пространство украшено розеткой кирпичной кладки). Между прямоугольными окнами первого и второго этажей – плоские волнообразные завитки. В абрисе оконных проемов второго этажа читается симметрия главного фасада.

Венчающий карниз (главного фасада) здания опирается на ступенчатые кронштейны, в центральной части декорирован мелкими сухариками.

На второй этаж ведет внутренняя лестница, расположенная в северо-восточной части здания.
