П А С П О Р Т

Ансамбль Александровского дворца и парка

I. НАИМЕНОВАНИЕ ПАМЯТНИКА Мост в Китайской деревне

УЧЕТНАЯ КАРТОЧКА

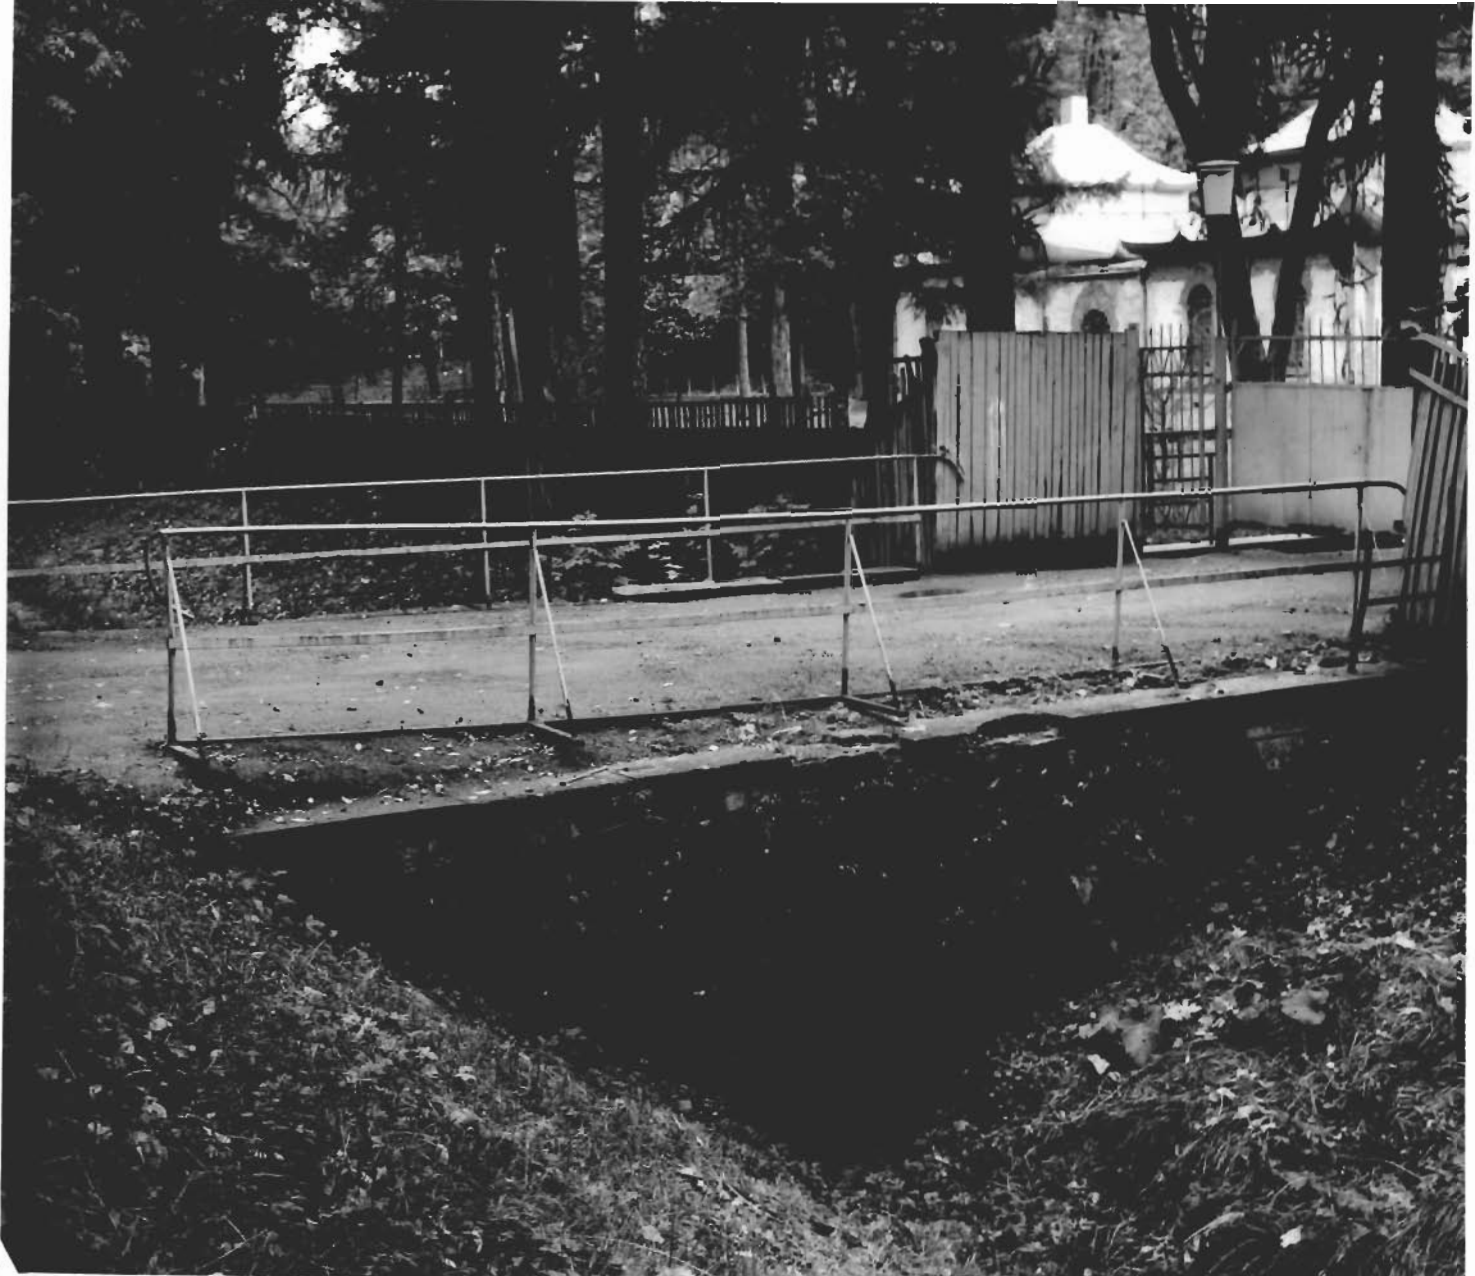
Общий вид с запада

Мост переброшен через канал вдоль Подвыпрусной дороги.
Мост парковый, пешеходный, беговый, арочный, однопролётный;
перила металлические, геометрического орнамента, столбы металличе-
ские, прямоугольные, орнамент "плетенка".

Длина - 11,12 м;
Ширина - 7,7 м;
Площадь - 76,62 м².

Лист в Китайской деревне
(1820-е гг.)

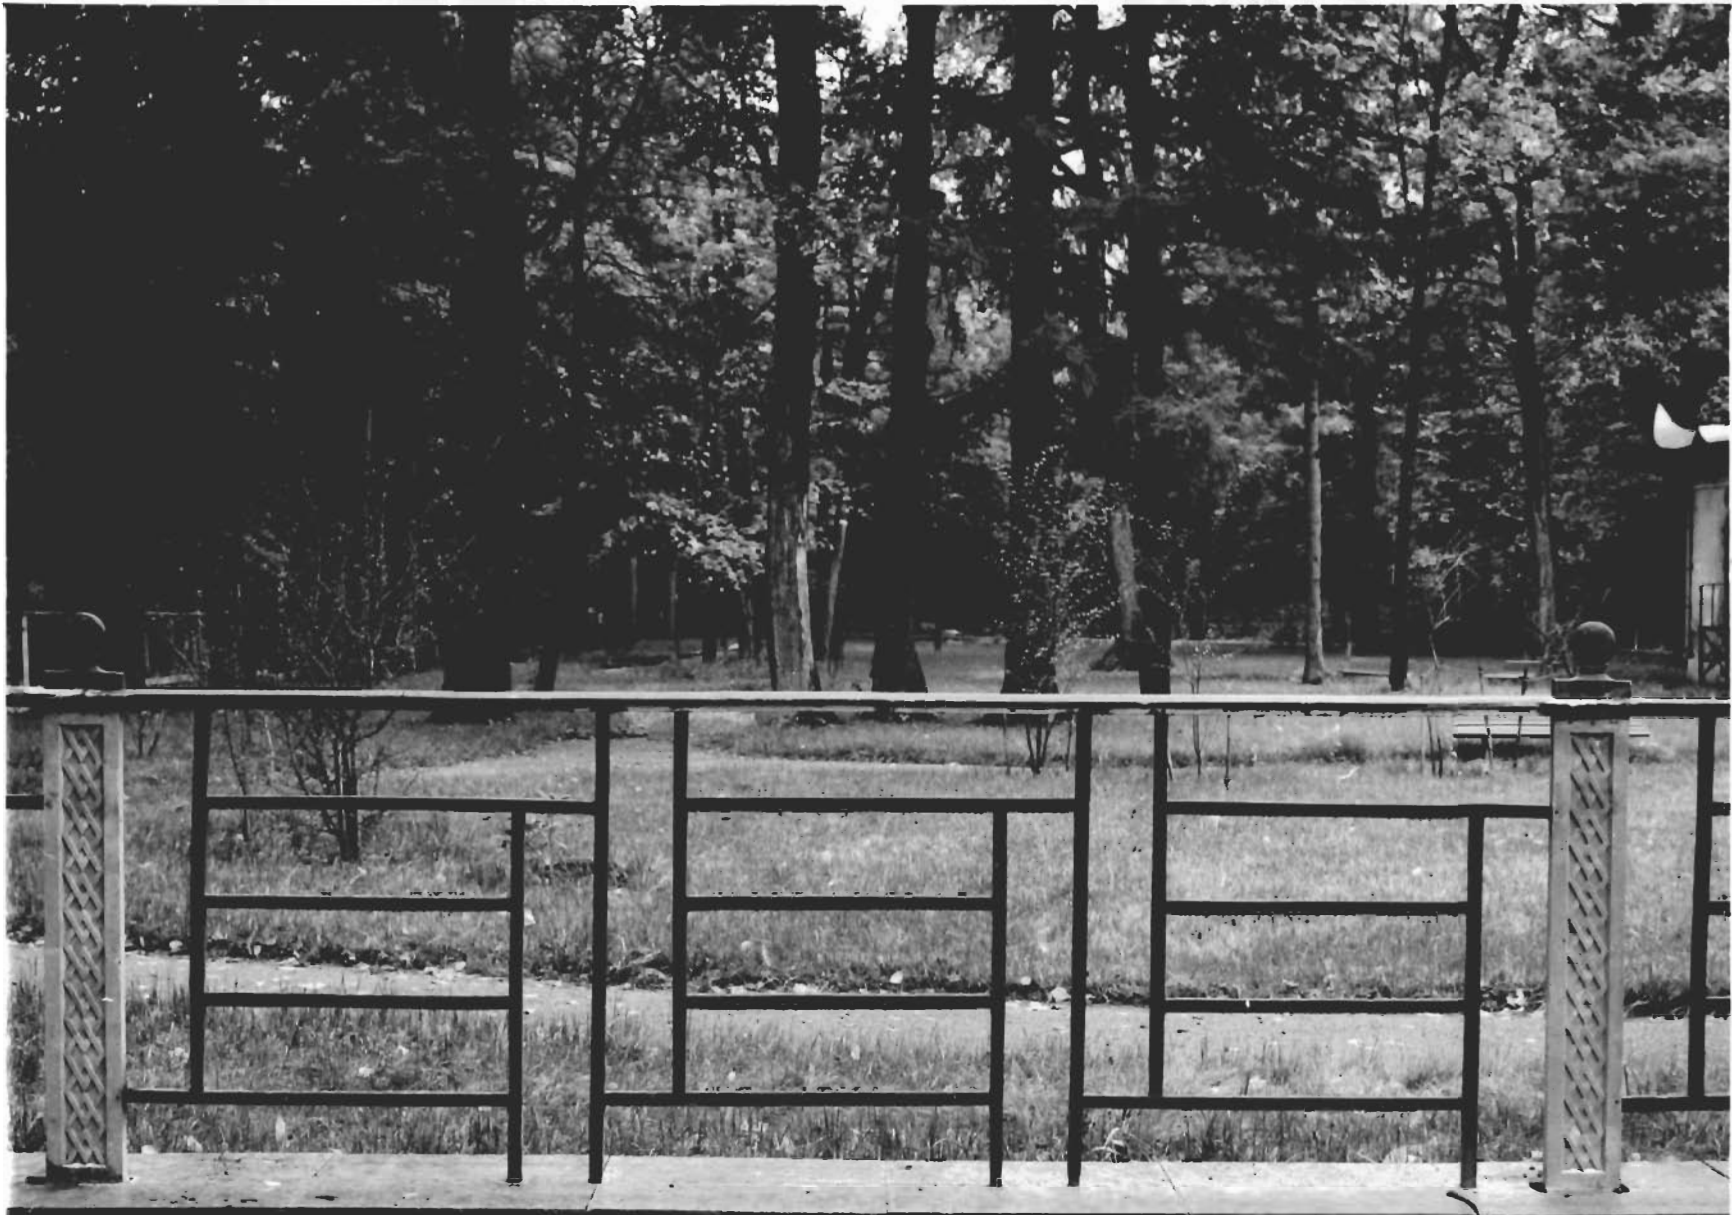
С 1940-х гг. сохранился фрагмент метал. перил и один столбик.

Детали ограды (находится в
реставрации).

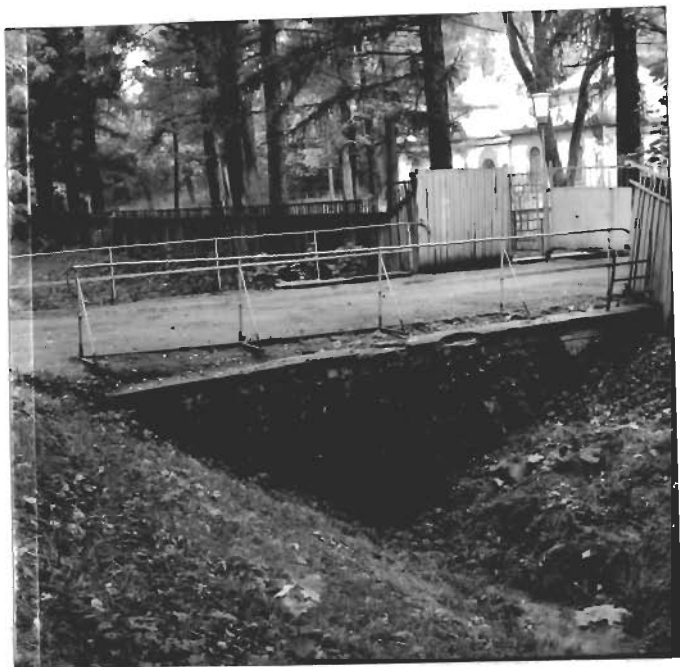
Фото или схематический план

Мост пешеходный, бутовый, арочный, однопролетный, перила металлические геометрического орнамента, столбы прямоугольные, орнамент "плетенка".

В настоящее время утрачены перила моста.
