П А С П О Р Т

I. НАИМЕНОВАНИЕ ПАМЯТНИКА Село Верхнетябовское. Мост (деревянный)

УЧЕТНАЯ КАРТОЧКА

I. НАИМЕНОВАНИЕ ПАМЯТНИКА Село Верхнетембовское. Мост деревянный.

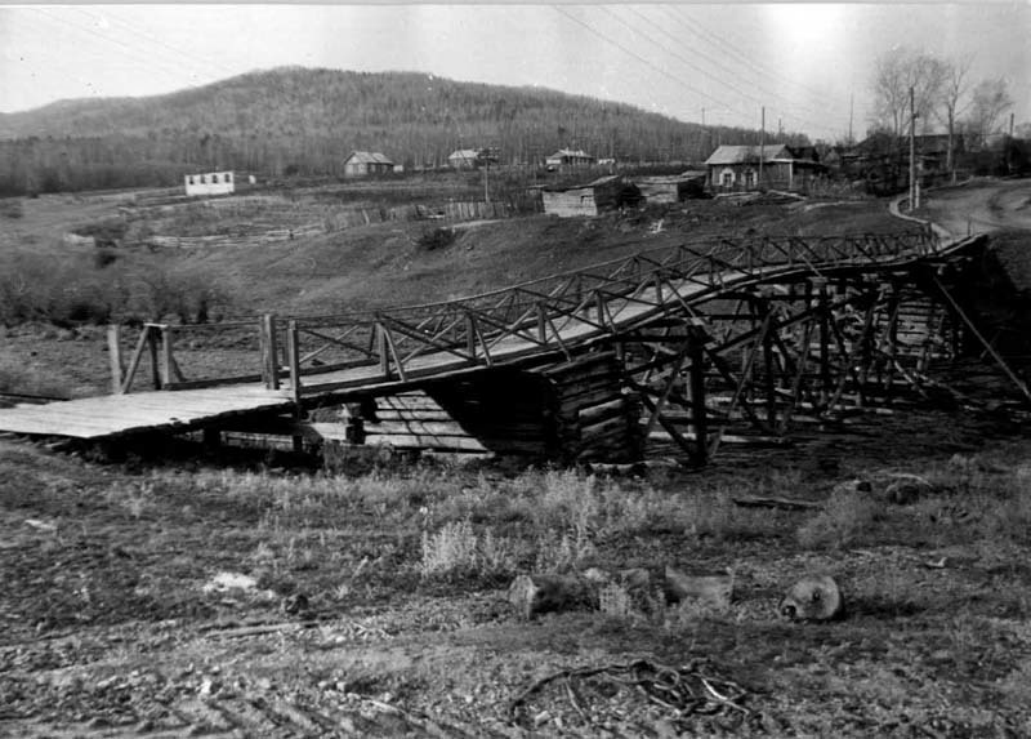
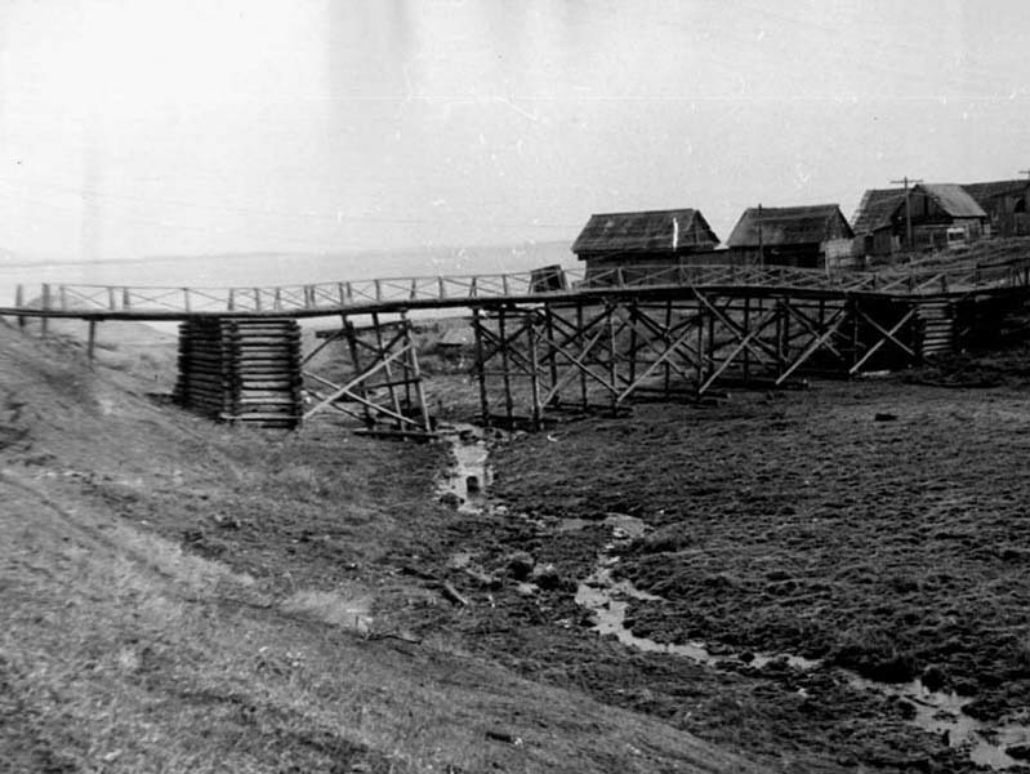
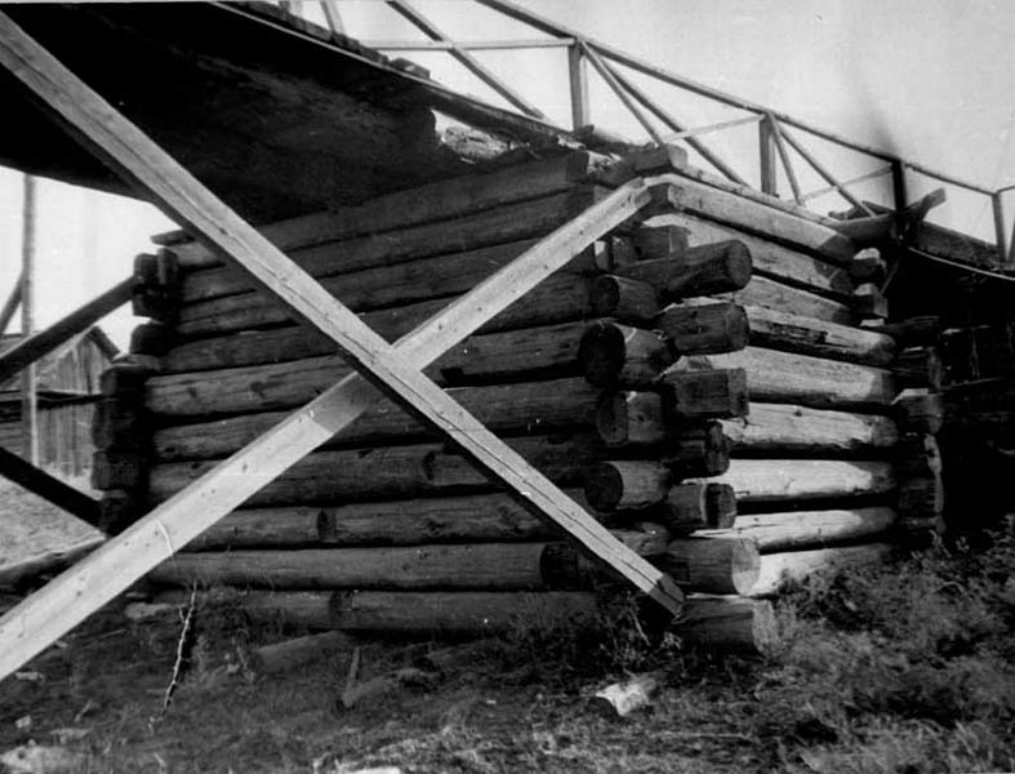
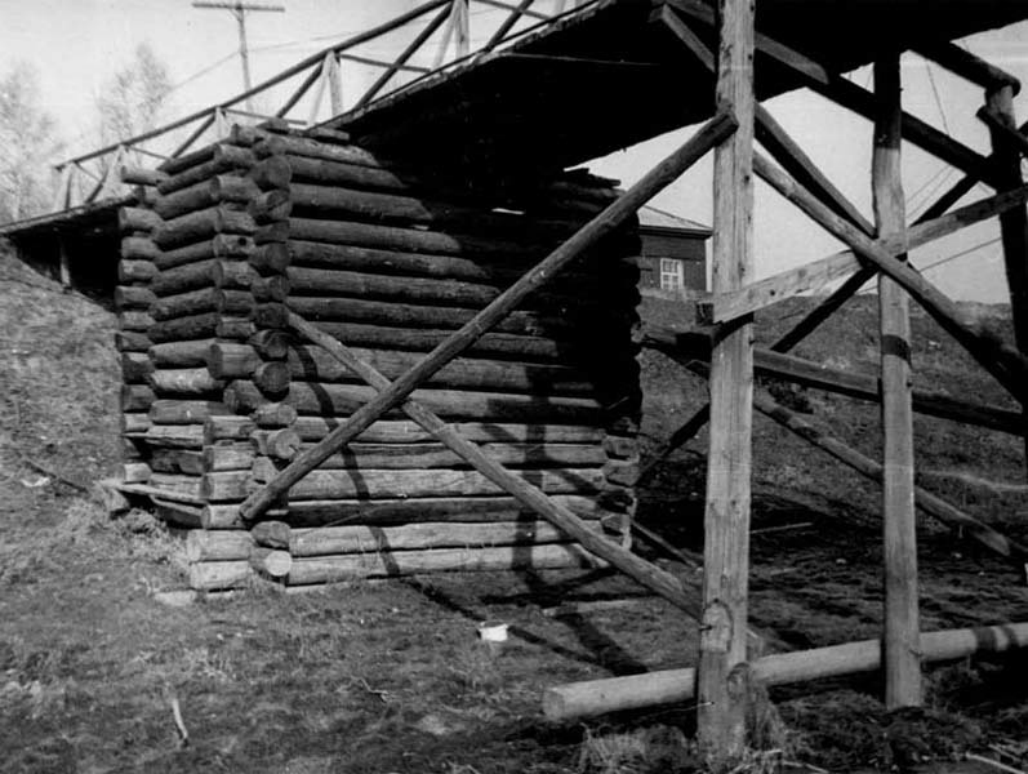
Фото общего вида —	4
Фото фрагментов —	2
Гипс —	I
Обмеры —	
фасада —	
разреза —	
Сметочный план	
отрадной зоны —

Ущербены перила ограждения в северной части моста.

Мост через канал Лоре соединит конец ул. Нибернской и начало ул. Калюшной. Протянут в направлении юго-восток — северо-запад. Мост деревянный, используется в качестве переходного. Представляет собой платформу шириной 320 см, длиной 59,5 м, уложенный на 2 ряда, между ними 6 промежуточные и 2 береговые свайные опоры. Рядовые опоры рублены из бревен среднего диаметра 30 см в ряд, уложенные по длине, в нижней трети заполнены брусом толщиной 10 см. Свайный ряд в плане 240 x 500 см 10-ти венков в высоту установлен в 9 м от начала настала моста. Кашный ряд имеет план 280 x 490 см (вершина 3 венка — 240 x 400 см), высоту 10 венков, установлен в 10 м от конца настала. Промежуточные опоры в виде плоских ряд шириной 4,7 м (каждая из 3 стоек) укреплены диагональными охватками, привязаны к основанию металлических стоек. Максимальная высота настала над поверхностью воды — 520 см. В полуцентре от крестов настала установлен переклад огражденная высотой 1 м.

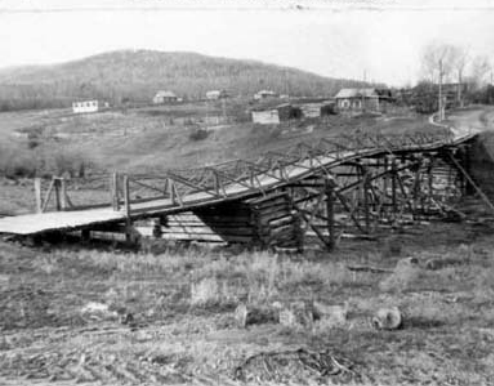
Фото или схематический план

Мост пропущен в направлении восток-северо-запад. Используется в качестве пешеходного. Представляет собой настил шириной 320 см, длиной 59,5 м уложенный на 2 ряда, 6 рамочных и 2 береговые свайные опоры. Ряды рубленые в реж из бревен среднего диаметра 30 см, уложены на лежачки, в нижней трети заполнены бутовым камнем. Северный ряд установлен в 9 м от начала настила моста, 15 венцов высотой, имеет размеры плана 240x500 см. Южный ряд установлен в 10 м от конца настила, имеет высоту 10 венцов, в плане - 280x190 см (верхние 3 венца 240x100 см). Промежуточные опоры в виде плоских рам (каждая из 3 стоек) шириной 4,7 м скреплены диагональными схватками, крепящимися с помощью металлических затяжек. Максимальная высота настила над поверхностью земли - 520 см. В полуметре от краев настила установлены перила ограждения высотой 1 м.
