П А С П О Р Т

I. НАИМЕНОВАНИЕ ПАМЯТНИКА Монастырь Благовещенский. Корпус келейный.

IV. АДРЕС (местонахождение) ПАМЯТНИКА Владимирская обл., г. Вызники

УЧЕТНАЯ КАРТОЧКА

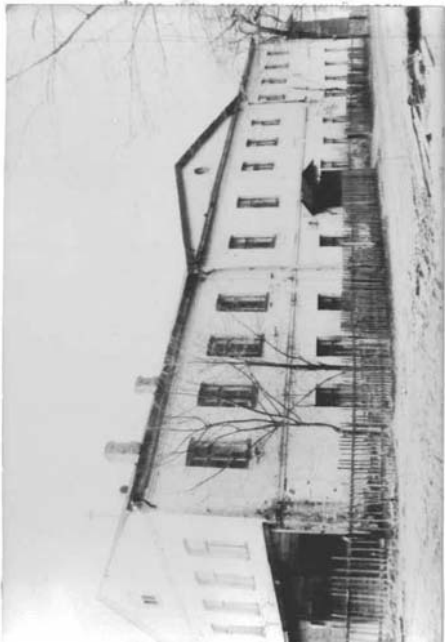
Краткое описание
Келейный корпус расположен с запада от Благовещенского собора. Здание кирпичное, двухэтажное, покрыто двускатной кровлей. В плане здание выделяется средняя часть имеющая более толстые стены. С севера и юга-более поздние пристройки, причем северная той же ширины, что и древняя часть, а южная имеет уширение к западу.

Наружные и внутренние стены сложены из кирпича, перекрытия первого этажа сводчатые и деревянные, второго-деревянные, кровля двускатная по деревянным стропилам. Здание побелено по кирпичу.

Композиция главного фасада трехчастна, членение не соответствует внутренней структуре здания. Средняя часть, увенчанная треугольным фронтоном, выделена пилястрами.
