## П А С П О Р Т

I. НАИМЕНОВАНИЕ ПАМЯТНИКА Тобольские ворота Омской крепости.II. ТИПОЛОГИЧЕСКАЯ  
ПРИНАДЛЕЖНОСТЬ

Крепость .Тобольские зорота.

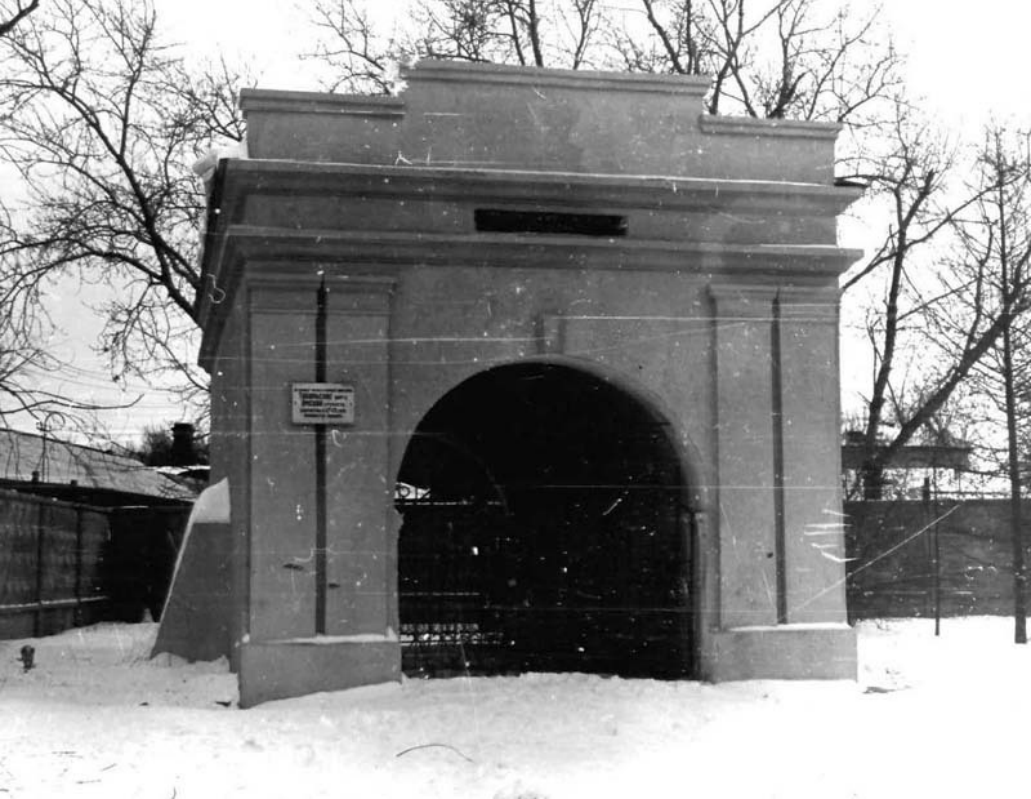
PLAQUE WITH  
INSCRIPTION

Слева от входа на западной стороне ворот в 1977 г. установлена мемориальная доска, выполненная из мрамора, размером 50x70 см, на которой выбит текст: "Историко-архитектурный памятник ТОБОЛЬСКИЕ ВОРОТА ОМСКОЙ КРЕПОСТИ. Сооружены в 1792 году. Охраняются законом". У ворот установлены декоративные чугунная пушка и деревянная булка.

ИСТОРИКО - АРХИТЕКТУРНЫЙ ПАМЯТНИК.

**ТВОЛЬСКИЕ** ВОРОТА  
**ОМСКОЙ** КРЕПОСТИ.

СООРУЖЕНЫ В 1792 ГОДУ  
ОХРАНЯЕТСЯ ЗАКОНОМ.

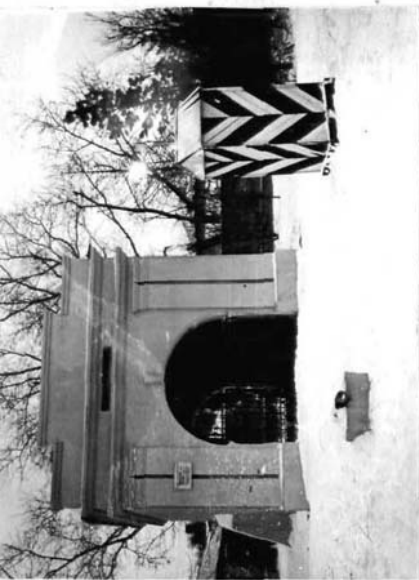
Фото или схематический план

Тобольские ворота находятся на набережной им. Тухачевского, в 500 м на северо-запад от впадения р. Оми в р. Иртыш и ориентированы относительно оси СЮ-ЗВ. Ворота сложены из кирпича и имеют симметричную прямоугольную форму со сторонами 9,75 и 8,0 м. Ворота не отличаются декором, арки ворот имеют решетку, их дополняют замковые камни. На цоколь опираются пилястры дорического ордера. На фронте, имеющим прямоугольную ступенчатую форму, закреплена чугунная плита с названием ворот и датой их постройки: "Тобольские ворота 1791-1794 гг." Ворота имеют верхнее горизонтальное перекрытие. На их южной стороне в 1956 г. установлена чугунная плита размером 100x120 см с текстом: "В Омской крепости с 1850 г. по 1854 г. отбывал каторжные работы великий русский писатель Федор Михайлович ДОСТОЕВСКИЙ, осужденный царским судом по делу петрашевцев. Установлена 9 февраля 1956 г. в ознаменование 75-летия со дня смерти".

Слева от входа на западной стороне ворот установлена мемориальная доска, выполненная из мрамора, размером 50x70 см с текстом принадлежности ворот к историко-архитектурному памятнику.

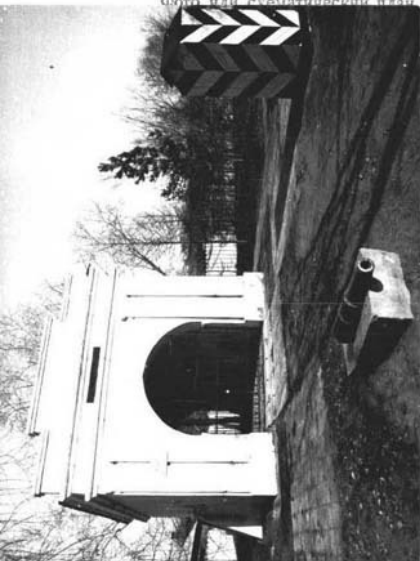
Фото или схематический план

**Кирпичные, оштукатуренные, в плане прямоугольные, с боковыми парными выступами-контрфорсами, ворота имеют высокий арочный проем (п = 4м.) фасады оформлены спаренными пилястрами и по краям замком над аркой. Завершает фасады фигурный ступенчатый аттик. Пилон, фланкирующий арочный проем, поддерживает боковые парные двухметровые контрфорсы. Декор на боковых стенах отсутствует. Не сохранились первоначальные решетки и пол.**
