П А С П О Р Т

Макарьинский погост. Колокольня, кон. ХУП-нач. ХУШ в.в.

Архангельская обл. Онежский р-он.

I. НАИМЕНОВАНИЕ ПАМЯТНИКА Погост Макарьинский на Козе, Колокольня.

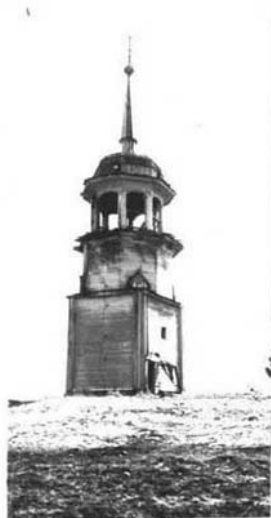
Фото или схематический план

Двухъярусная деревянная колокольня, построенная в к. XVII-н. XVIII в.в., расположена в центре погоста между двумя церквями. Здание представляет собой рубленный в обло^{1/2} четвертик, на который поставлен низкий, глухой, рубленный в лапу^{1/2} восьмерик, несущий ярус звона, покрытый пучнистой кровлей со шпилем. Существующее завершение колокольни относится ко второй половине XIX века. Тогда же стены ее снаружи были обшиты тесом.

В основании колокольни узкое помещение для маршевой лестницы, отделено от основного пространства оребенчатой стенкой.
