## ПАСПОРТ

I. НАИМЕНОВАНИЕ ПАМЯТНИКА Опекунский совет. Корпус служебный северный.

Москва, Ждановский р-н, ул. Солянка, 14

**УЧЕТНАЯ КАРТОЧКА**

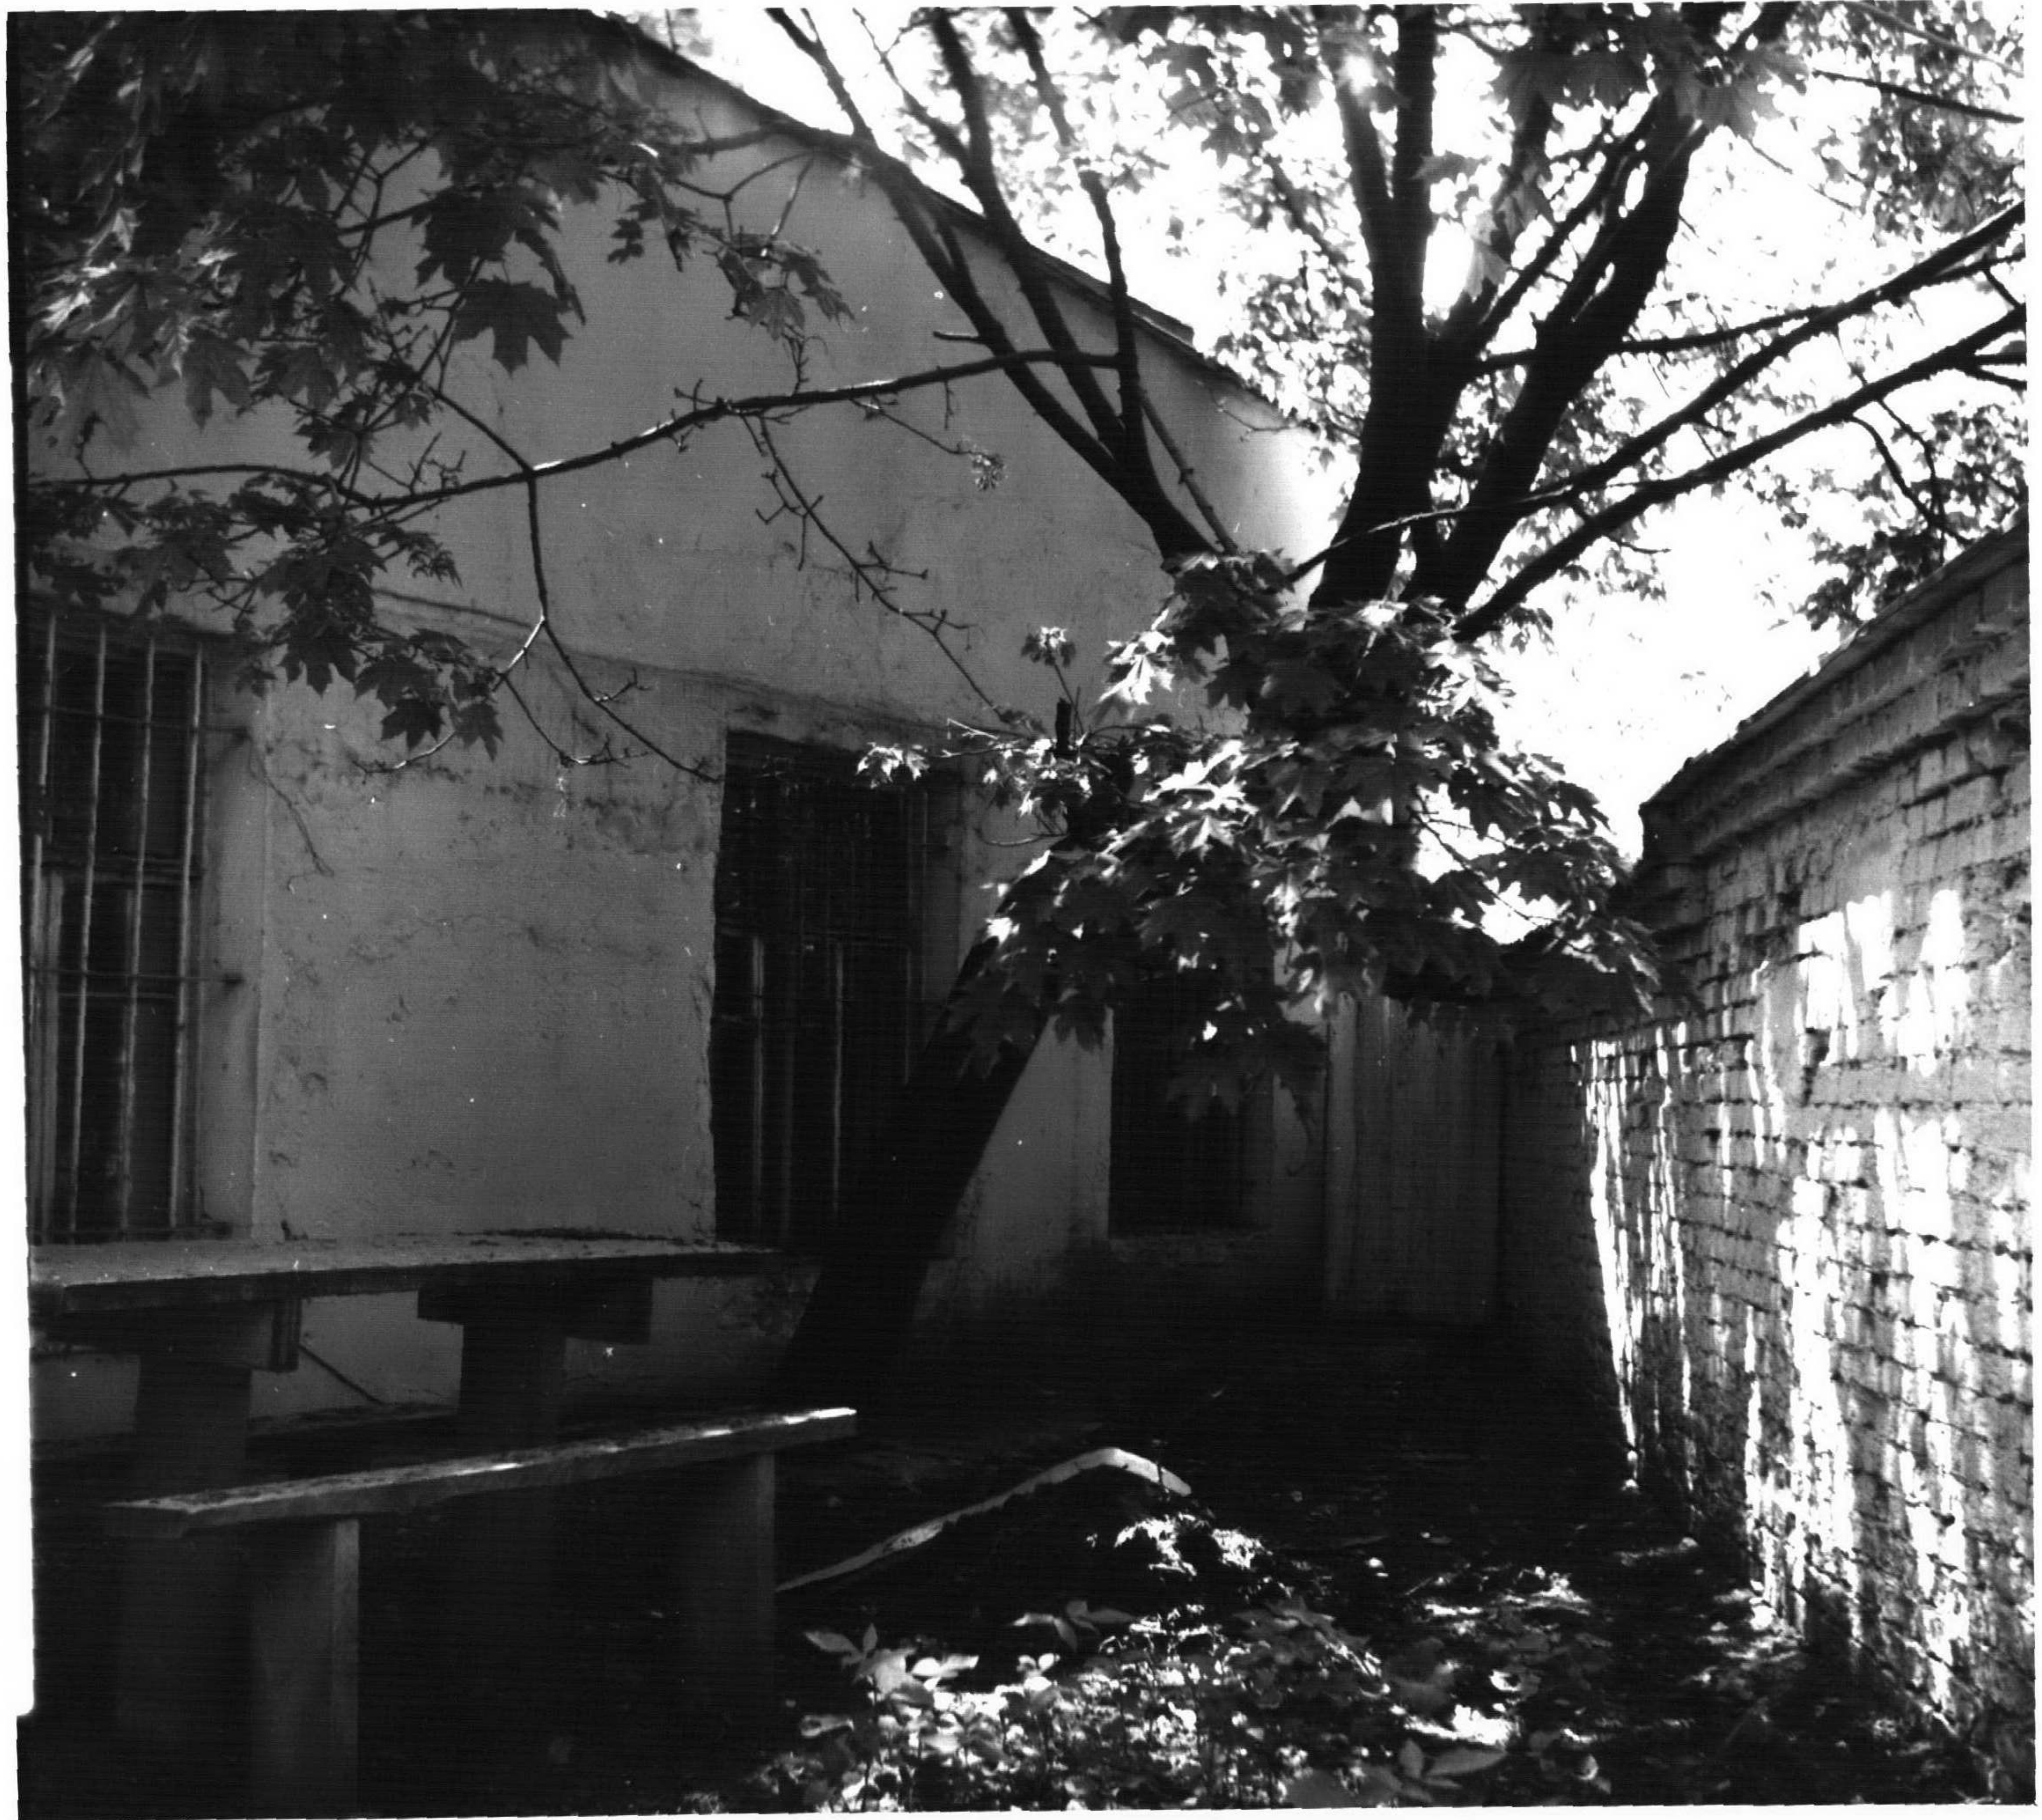
ОПЕКУНСКИЙ СОВЕТ  
Корпус службы Северный  
1823 - 1826 гг. Арх. А. И. Жуяради  
Ул. Славянка, 14

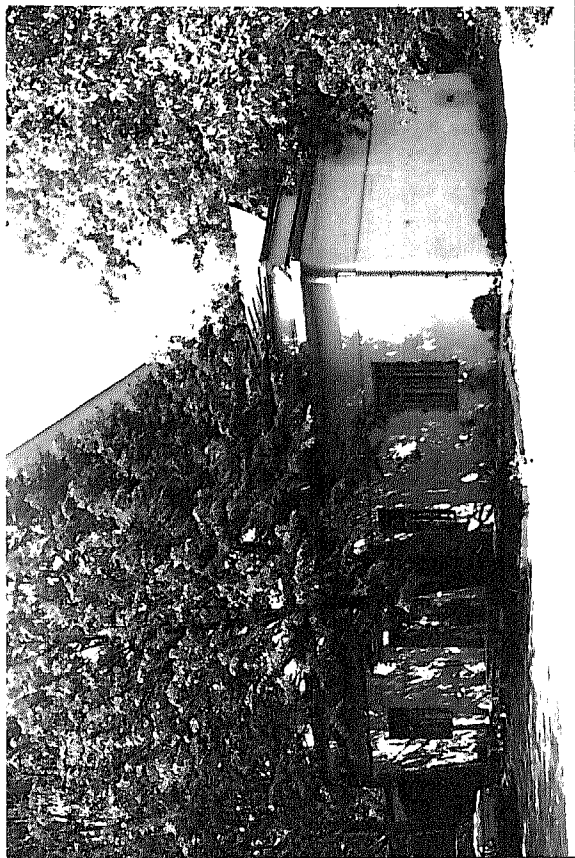
Фото или схематический план

Построен по общему проекту ансамбля, разработанному Д.И. Жильярди и А.Г. Григорьевым в 1821 г. Один из двух идентичных корпусов, поставленных симметрично по боковым - северной и южной - границам парадного двора. Первоначально предназначался для кладовых, в конце 1840-х гг. приспособлен под жилье. Представляет собой кирпичное, одноэтажное, прямоугольное в плане, вытянутое по продольной оси с запада на восток здание, с тамбуром входа на южном фасаде. Сохранил первоначальный план, объем и основные членения фасадов, характерные для архитектуры позднего классицизма. Интерьеры, приспособленные под вычислительный центр АМН СССР утратили планировку и оформление XIX в.
