# ПАМЯТНИКИ ИСТОРИИ И КУЛЬТУРЫ СССР (недвижимые)

## ПАСПОРТ

I. НАИМЕНОВАНИЕ ПАМЯТНИКА Покровская церковь

1806 годIV. АДРЕС (местонахождение) ПАМЯТНИКА Ивановская область, Юрьевецкий район,  
с. Новленское;

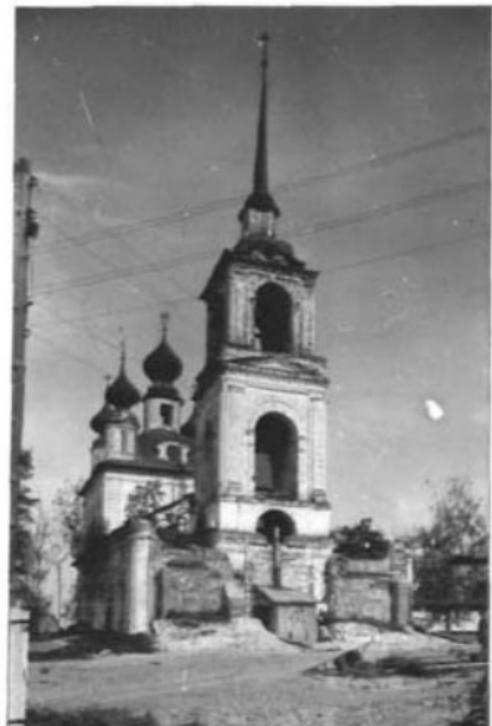
Фото или схематический план

Покровская церковь представляет значительный интерес как памятник переходного периода от барокко к классицизму. Планировочная структура традиционна - к квадратному в плане четверику примыкают пятигранный алтарь и квадратная /до перестройки в сер.-2-й пол. XIX в./ трапезная. В объемно-пространственной структуре главное место занимает стройный трехсветный четверик, увенчанный пятиглавием. Особый интерес представляет декор фасадов, в котором сочетаются элементы барокко и классицизма. Влияние первого - в раскреповке стен апсиды и углов трапезной, в формах люкарн и барабанов, в рустовке угловых лопаток и плоских ризалитов четверика. Ближе к классицизму формы междуярусного и венчающего карнизов четверика, система декоративного убранства колокольни.  
Кирпич: 30 x 14,5 x 7,5 см.  
Общие габариты: 50,4 x 17,2 м.
