ПАССПОРТ

Погост Макарьинский на Коже.

Церковь Воздвижения

1769 год, 1910 год.

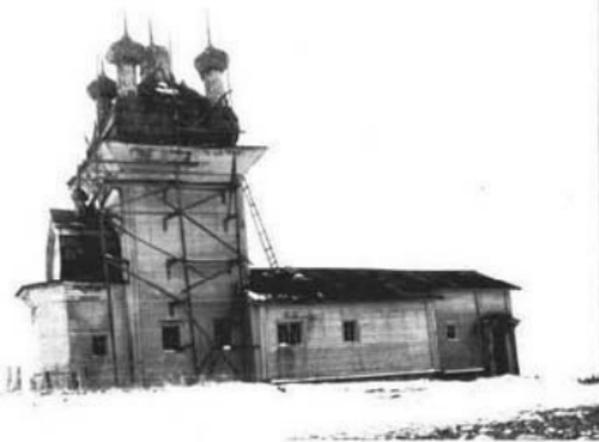
Фото или схематический план

Деревянная на подклете Крестовоздвиженская П-В, построенная в 1758 г., расположена в западной части территории погоста. Здание сложено из бревен, перевязанных в "обло" и обшито снаружи сосновым тесом.

Памятник имеет симметричную относительно продольной оси композицию, состоящую из односветного четверика храма с кубоватым пятиглавым покрытием, пятигранной в плане апсидой, двухпридельной трехзвенной и закрытого крыльца. Апсида завершена бочкой. Крыльцо на западном фасаде перекрыто сооружено в 1910 г., сменяет теплую пещеру, построенную в 1877 г. Интерьер перекрыт плоскими подшивными потолками.
