## П А С П О Р Т

I. НАИМЕНОВАНИЕ ПАМЯТНИКА Дом доходный Я.А. Смаги.

до 1899г., 1913 г.

IV. АДРЕС (местонахождение) ПАМЯТНИКА г. Хабаровск, ул. Волочаевская, 146.  
край, область, район, автономная обл.,

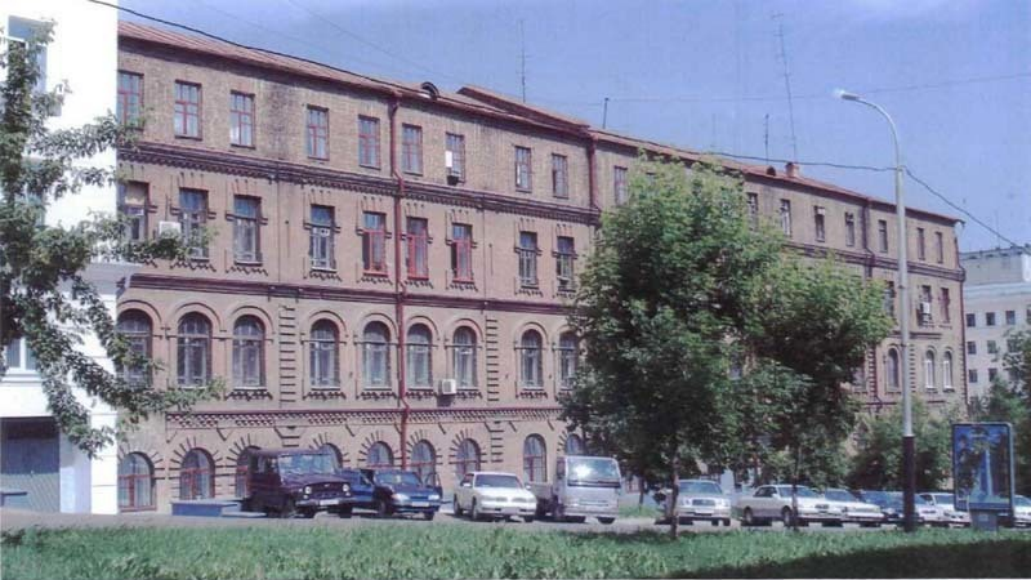
г. Хабаровск, ул. Волочаевская, 146.  
«Дом доходный Я.А. Смаги», до 1899 г., 1913 г.  
Главный, юго-западный фасад.

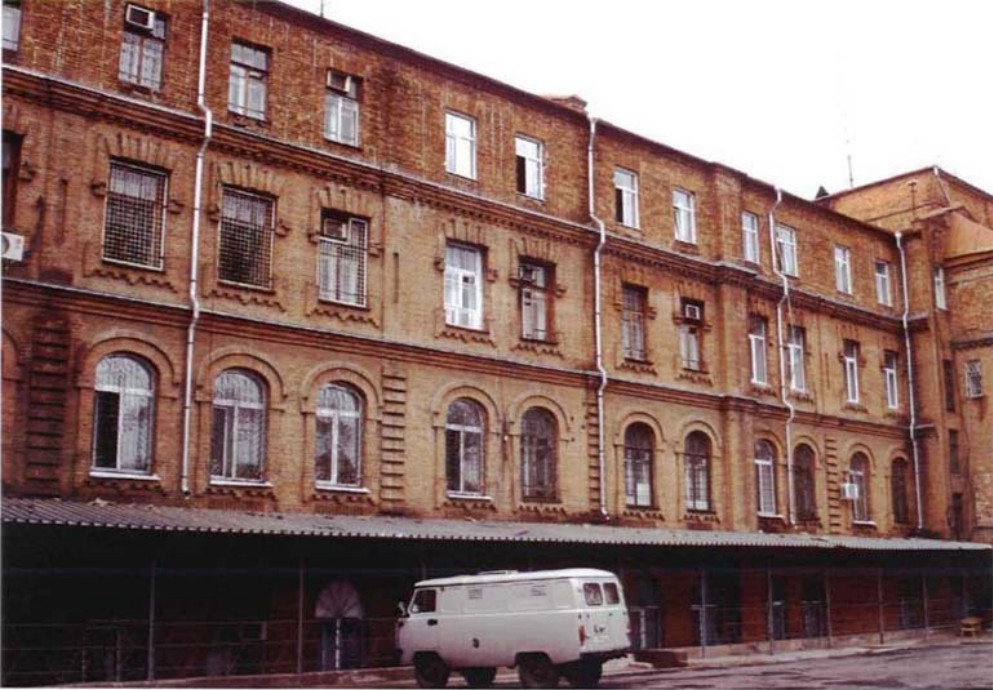
г. Хабаровск, ул. Волочаевская, 146.  
«Дом доходный Я.А. Смаги», до 1899 г., 1913 г.  
Северо-восточный фасад.

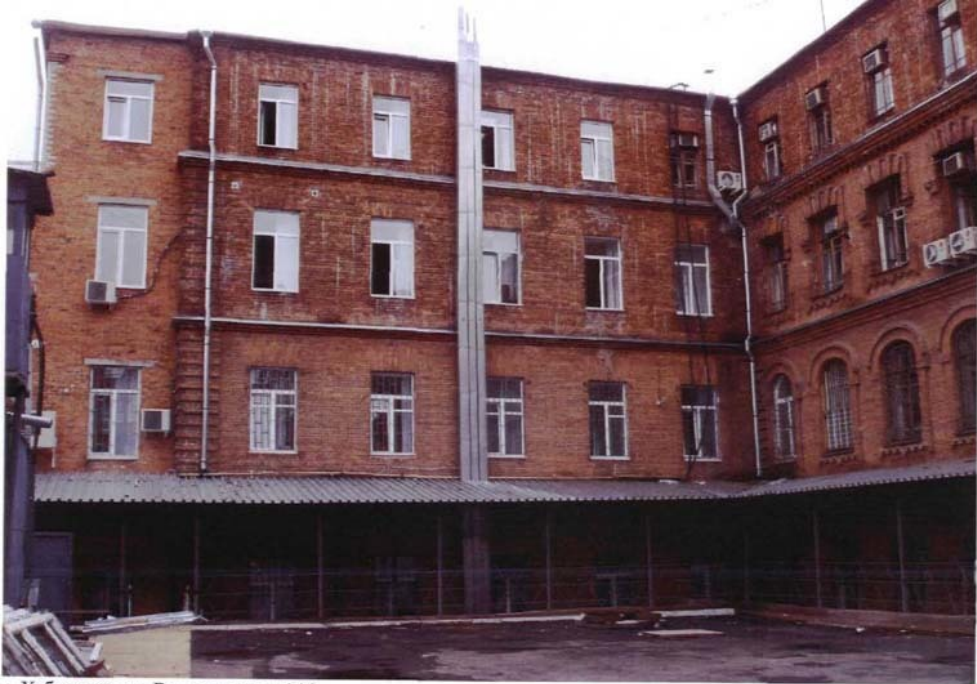
Левая часть северо-западного фасада равномерно прорезана по каждому этажу пятью высокими, прямоугольными оконными проемами с кличатыми перемычками, за исключением подвального этажа, прорезанного первоначально семью маленькими квадратными окошками с кличатыми перемычками. В настоящее время третий слева оконный проем расширен, из него устроен дверной проем, в котором установлена железная дверь. В четвертый слева проем выведен короб вытяжной вентиляции выполненный из оцинкованного железа. Оконные проемы четвертого этажа несколько уже проемов на первом, втором и третьем этажах. Левый край фасада оформлен широкой лопаткой, рустованной на трех нижних этажах и гладкой на четвертом. По вертикали поле фасада разделено тремя небольшими ступенчатыми междуэтажными карнизными поясами и завершено таким же венчающим карнизом. Так же, как на северо-восточном фасаде, первый этаж до середины оконных проемов скрыт за бетонной подпорной стенкой пристенной траншеи вдоль которой установлены металлические стойки, поддерживающие навес из штампованного железа, перекрывающий траншею и примыкающий к стене здания под окнами второго этажа. Между стойками установлено металлическое решетчатое ограждение. По третьему слева междуоконному простенку проходит короб вытяжной вентиляции, который завершается выше конька кровли. Все заполнения оконных проемов в этой части фасада, кроме крайнего правого на четвертом этаже, выполнены из пластика белого цвета, установлены в 2004 году. (Смотри вкладыш № 8)

г. Хабаровск, ул. Волочаевская, 146.  
«Дом доходный Я.А. Смаги», до 1899 г., 1913 г.  
Северо-западный фасад, левая часть.

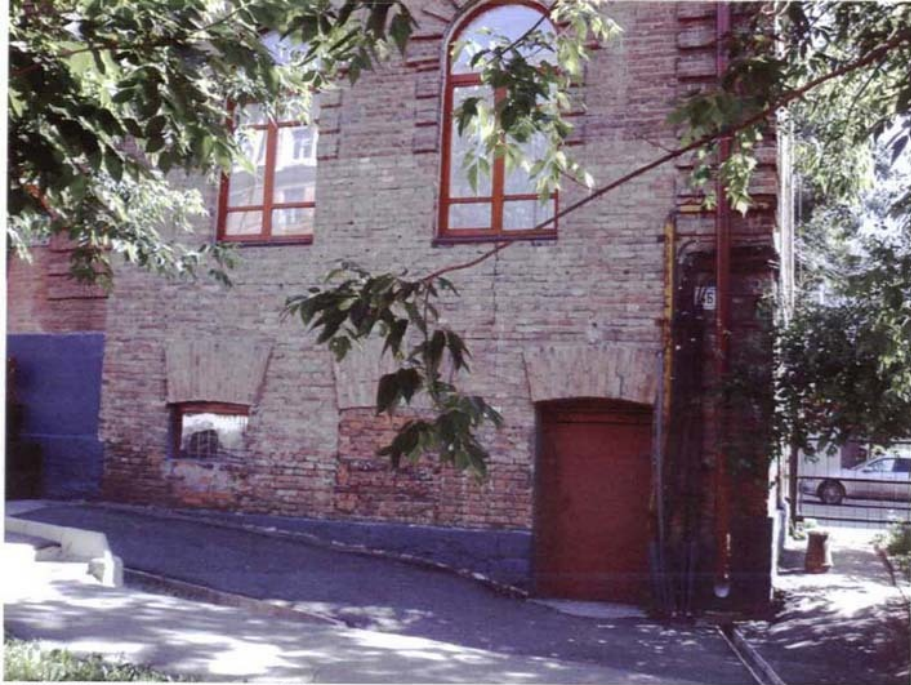
г. Хабаровск, ул. Волочаевская, 146.  
«Дом доходный Я.А. Смаги», до 1899 г., 1913 г.  
Главный, юго-западный фасад, левая часть.

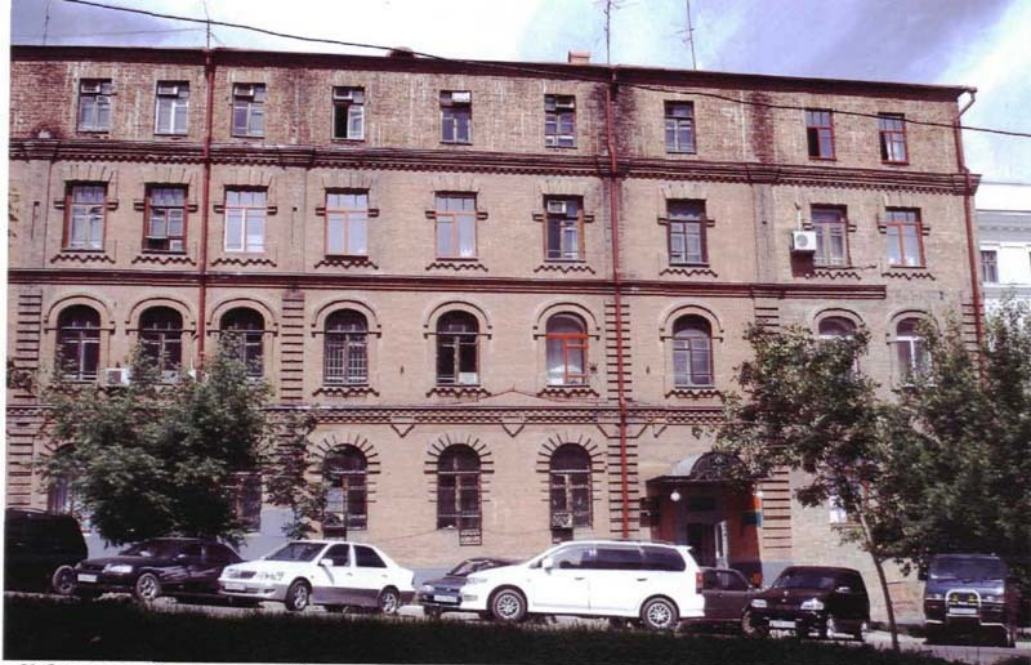
г. Хабаровск, ул. Волочаевская, 146.  
«Дом доходный Я.А. Смаги», до 1899 г., 1913 г.  
Главный, юго-западный фасад, фрагмент.

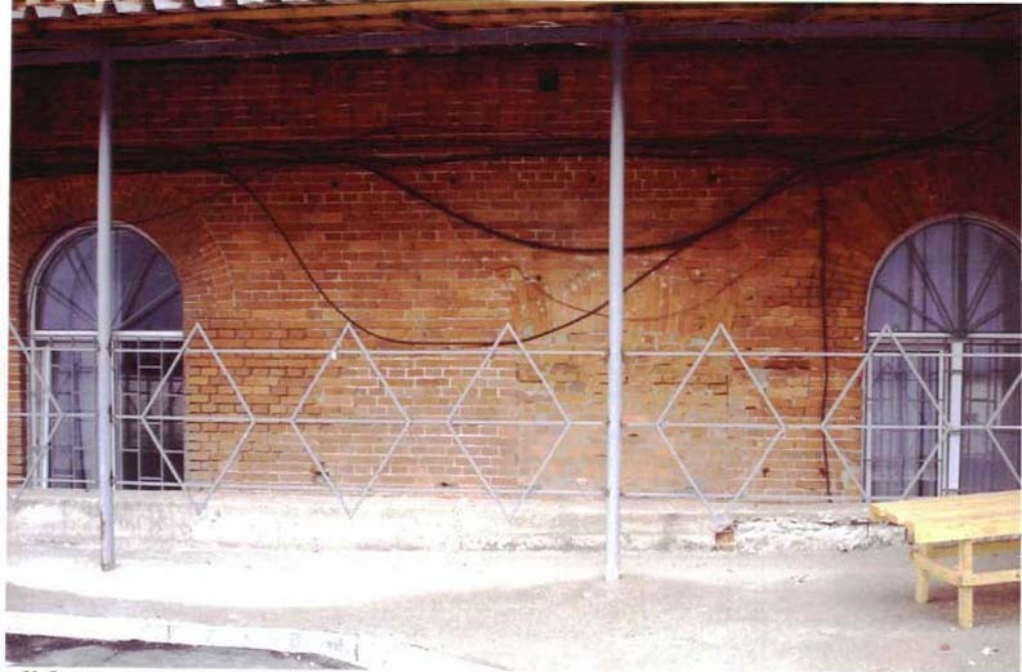
Средняя, протяженная часть фасада по своему декоративному оформлению является зеркальным отображением главного, юго-западного фасада, за исключением первого этажа. Высокие арочные оконные проемы лишены декоративной отделки. За счет более высокого, чем со стороны главного фасада, уровня земли, первый этаж до середины окон скрыт за бетонной подпорной стенкой пристенной траншеи. Вдоль всей подпорной стенки в конце 1900-х годов установлены металлические стойки, поддерживающие навес из штампованного железа, перекрывающий траншею и примыкающий к стене здания под окнами второго этажа. В те же годы между круглыми стойками установлено металлическое решетчатое ограждение, все оконные проемы первого этажа забраны массивными металлическими решетками. В 2003 году все заполнения оконных проемов на первом этаже заменены на пластиковые, белого цвета, упрощенной расстекловки. Между первым и третьим справа оконными проемами располагался первоначально невысокий дверной проем, в настоящее время заложенный. Часть оконных проемов второго и третьего этажей забраны решетками, установленными в 1980-е и 1990-е годы. (Смотри вкладыш № 6)

г. Хабаровск, ул. Волочаевская, 146.  
«Дом доходный Я.А. Смаги», до 1899 г., 1913 г.  
Северо-восточный фасад, фрагмент средней части.

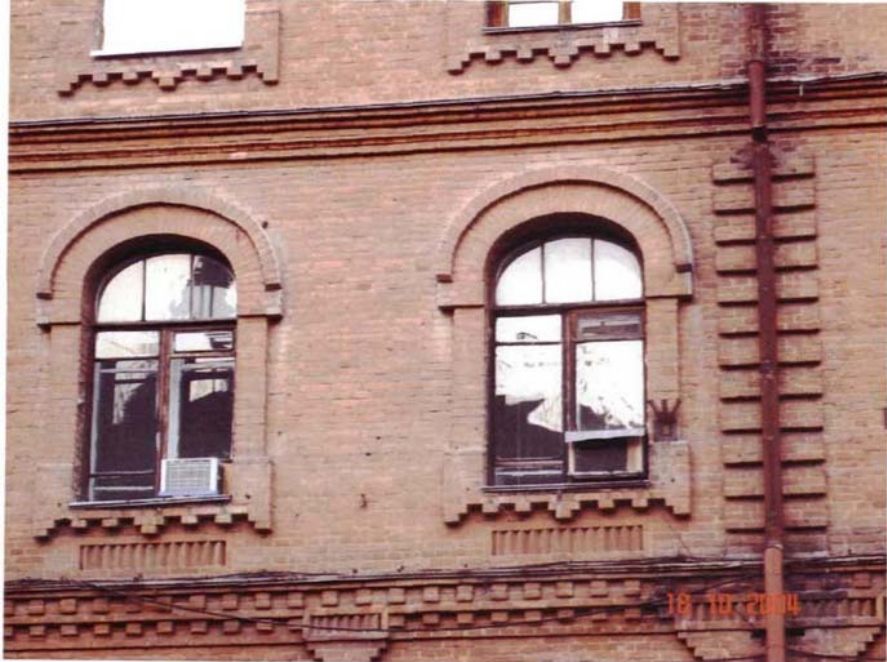
Наличники декорированы узкой бровкой, по контуру арочной перемычки. Гладкие стойки наличника имеют ушрение в нижней части, короткий фартук завершен рядом зубчиков, средний и крайние из которых городчатого силуэта. Подоконное поле украшено горизонтальной нишкой с поребриком на ширину окна.

г. Хабаровск, ул. Волочаевская, 146.  
«Дом доходный Я.А. Смаги», до 1899 г., 1913 г.  
Главный, юго-западный фасад, окна второго этажа

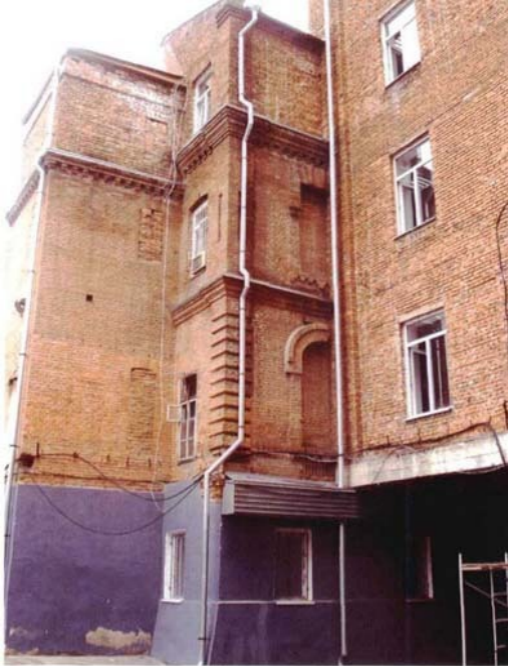
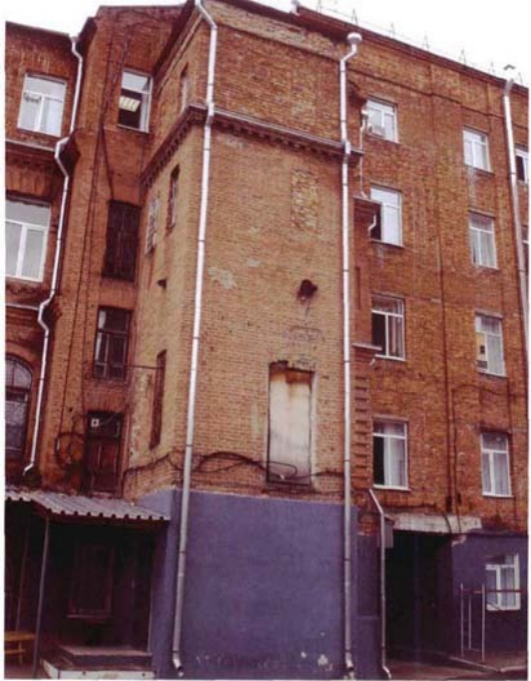
Правая фланговая часть незначительно выдвинута на передний план, в отличие от средней части, завершена цинцом. Представляет собой трехчастную разноплановую композицию, состоящую из выступающей на передний план средней части и расположенных в одной плоскости фланговых частей, из которых левая более узкая. Первый этаж в этой части фасада оштукатурен в 1990-е годы и окрашен синей краской, второй и третий этажи выложены из облицовочного красного кирпича, четвертый этаж выложен из неотборного кирпича, без расшивки швов. Средняя часть представляет собой стену пристроя, она чуть ниже фланговых частей, завершена горизонтальным обрезом вальмовой крыши, слабо выступающий фриз грубо выложен в 1970-е годы из кирпича низкого качества, над третьим этажом расположен двухступенный карнизный пояс с рядом ступенчатых зубчиков в основании. Первоначально стена была прорезана вертикальным рядом узких оконных проемов с лучковыми перемычками, расположенным в правой части. В настоящее время на первом, третьем и четвертом этажах оконные проемы заложены, на втором этаже первоначальный проем значительно расширен, его нижний край опущен до перемычки окна первого этажа, проем закрыт листом фанеры. Левая часть прорезана вертикальным рядом из пяти первоначальных оконных проемов с лучковыми перемычками, расположенным вплотную к правому краю, нижний оконный проем растесан по ширине в 1990-е годы, первоначальное окно заменено на пластиковое. Правая часть более широкая, по правому краю фланкирована отгибющей лопаткой, аналогичной лопаткам на главном фасаде, оформлена карнизными поясами над вторым и третьим этажами, профили которых так же повторяют аналогичные элементы главного, юго-западного, фасада. По первому этажу, ближе к левому краю, фасад прорезан оконным проемом с горизонтальной перемычкой, расположенный на втором этаже оконный проем поздней пробивки так же смещен влево от центра, расположен под арочной перемычкой выполненной в плоскости стены. Оконные проемы на третьем и четвертом этажах расположены по середине, один над другим. Оконный проем на третьем этаже завершен лучковой перемычкой, на четвертом прямой клинчатой. Окна на первом, втором и третьем этажах забраны решетками, установленными в 1980-2000-х годах.

г. Хабаровск, ул. Волочаевская, 146.  
«Дом доходный Я.А. Смаги», до 1899 г., 1913 г.  
Северо-восточный фасад, правая часть.  
Фото Дыминской А.В., 2006 г.

г. Хабаровск, ул. Волочаевская, 146.  
«Дом доходный Я.А. Смаги», до 1899 г., 1913 г.  
Северо-восточный фасад, правая часть.

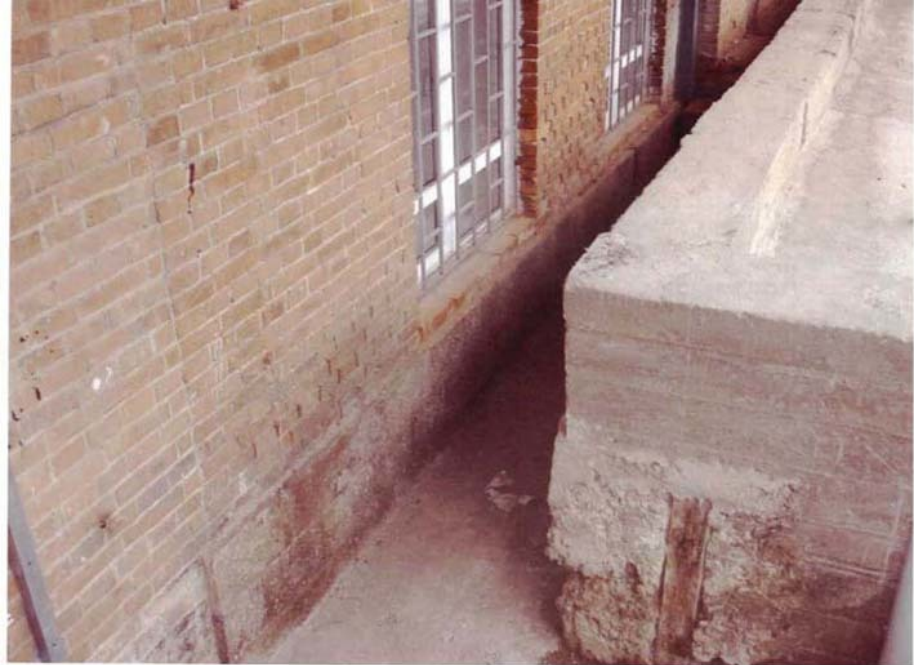
г. Хабаровск, ул. Волочаевская, 146.  
«Дом доходный Я.А. Смаги», до 1899 г., 1913 г.  
Северо-восточный фасад, фрагмент цокольного этажа.

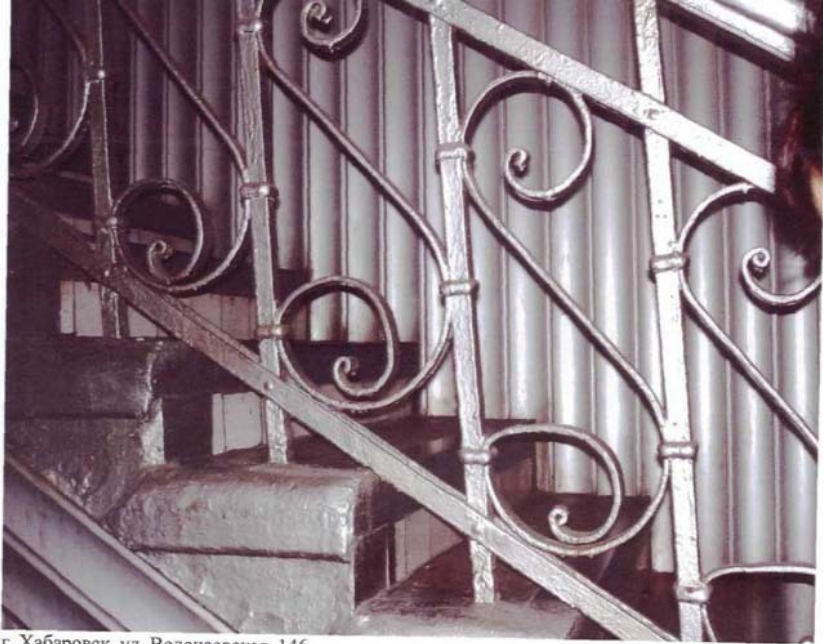
Первоначальным элементом интерьера является также трехмаршевая лестница главного входа, выполненная из железобетонных ступеней по железным косоурам из двутавровых балок. Ограждение лестницы первоначальное, имеет различный рисунок на двух нижних и двух верхних этажах. На двух нижних этажах рисунок решетки ограждения имеет в своей основе ряд вертикальных стоек квадратного сечения, закрепленных в ступенях, пропущенных между парами горизонтальных полос. Между стойками расположены гнутые из полосы вертикальные S-образные завитки. В верхних двух пролетах ограждение упрощено. Вместо S-образных завитков между стойками размещены более короткие стержни круглого сечения с заостренными, пирамидальными завершениями.

Ограждение лестницы главного входа между первым и вторым этажами.

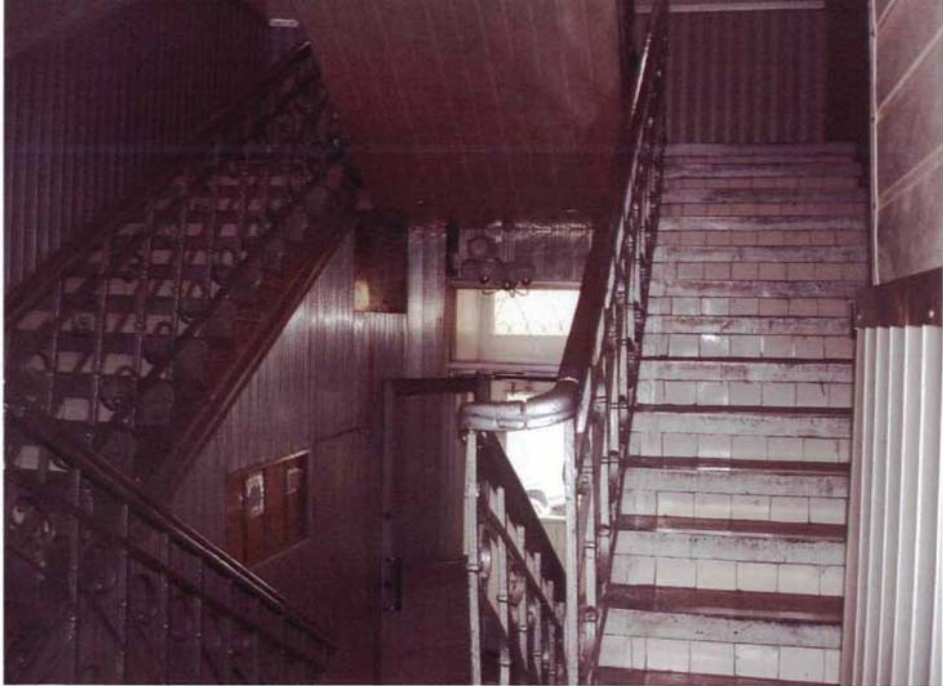
г. Хабаровск, ул. Волочаевская, 146.  
«Дом доходный Я.А. Смаги», до 1899 г., 1913 г.  
Интерьер лестницы главного входа

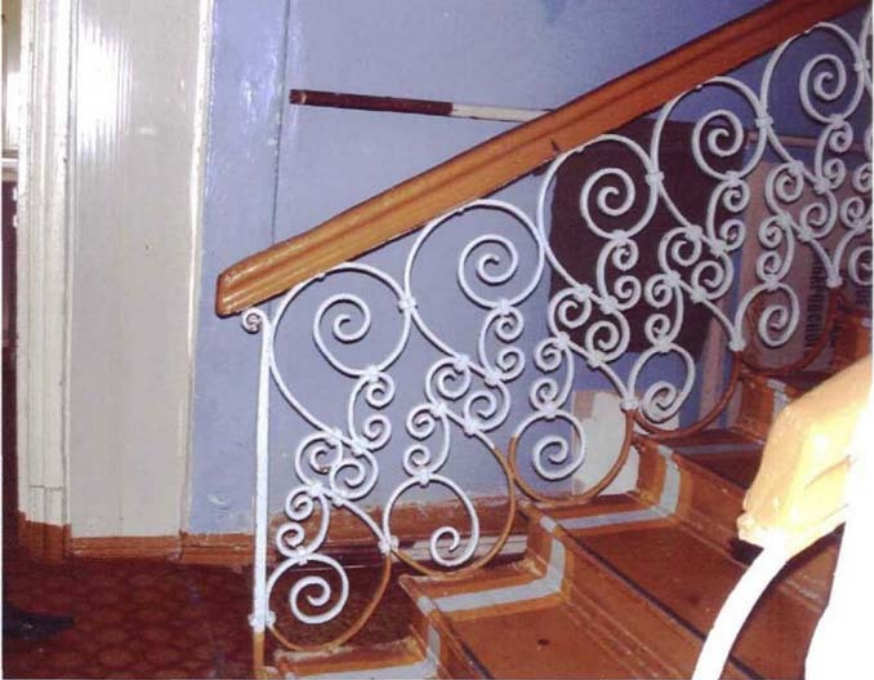
Металлическая решетка ограждения лестницы выполнена в *модерн*, свойственном модерну, представляет собой раппорт вертикального орнамента из скрепленных между собой S-образных асимметричных завитков, объединенных вертикальной волной. На междуэтажной площадке пролеты решетки соединены между собой переходным элементом, представляющим собой вертикально вытянутый ромб, заключенный между двух колец.

г. Хабаровск, ул. Волочаевская, 146.  
«Дом доходный Я.А. Смаги», до 1899 г., 1913 г.  
Ограждение металлической лестницы

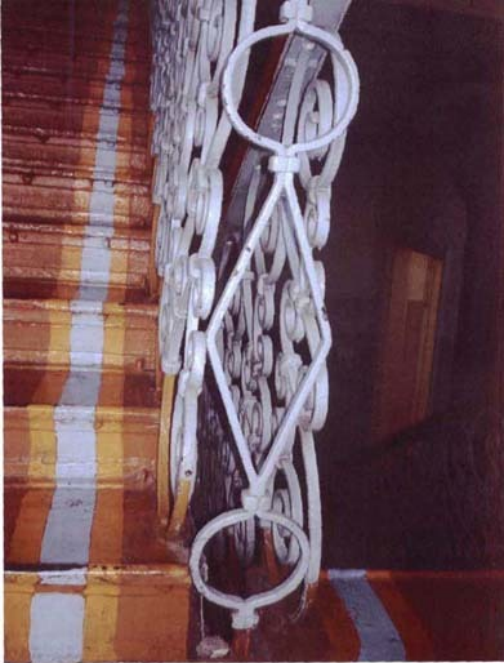
г. Хабаровск, ул. Волочаевская, 146.  
«Дом доходный Я.А. Смаги», до 1899 г., 1913 г.  
Соединительный элемент ограждения металлической лестницы  
Фото Дыминской А.В., 2006 г.

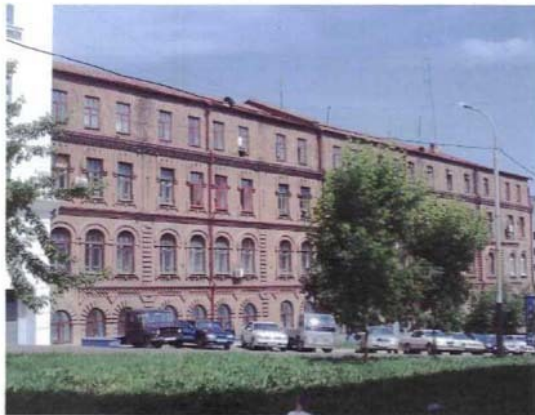
Крупное административное здание, выстроенное в духе эклектики с использованием традиционных элементов кирпичного стиля в декоративном оформлении фасадов и сохранившихся фрагментов интерьеров. Расположено недалеко от пересечения улиц Муравьева-Амурского и Волочаевской. Главным, юго-западным фасадом формирует фронт застройки ул. Волочаевской. Представляет собой крупный, Г-образный в плане, четырехэтажный объем с подвалом под большей частью плана. Фундаменты здания бутовые, ленточные, стены сложены из кирпича в лицевой «цепной» кладке. Декоративное оформление фасадов характерно использова-

нием различных декоративных приемов на первом, втором и третьем этажах. Плоскость главного фасада прорезана двадцатью оконными проемами по каждому этажу соответственно. Оконные проемы первого этажа с полуциркульной арочной перемычкой, оформлены полуналичниками, окна второго этажа завершены коробовой арочной перемычкой и украшены наличниками, на третьем этаже оконные проемы с горизонтальной клинчатой перемычкой. По вертикали фасад разделен междуэтажными карнизами разного профиля. В здании сохранились две первоначальные лестницы с решетками ограждения, выполненными в духе модерна.
