Адрес **Хабаровский край, Комсомольский р-н, с. Верхнетамбовское, ул. Колхозная, у дома №**

УЧЕТНАЯ КАРТОЧКА

Село Верхнетамбовское. Амбар Федотовых.

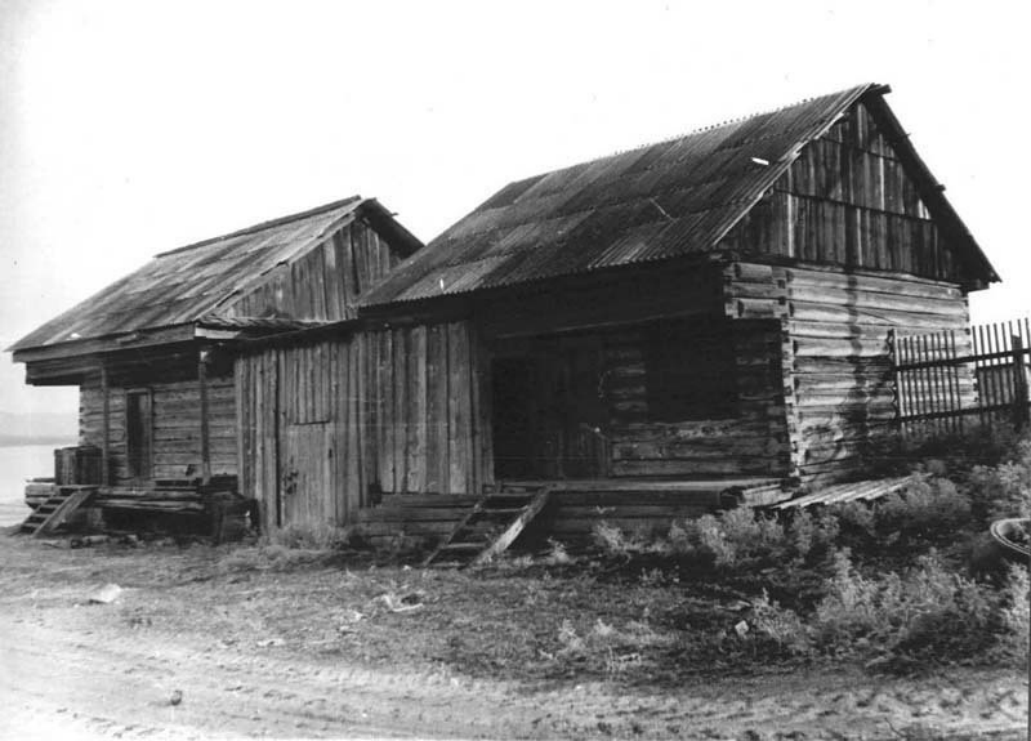
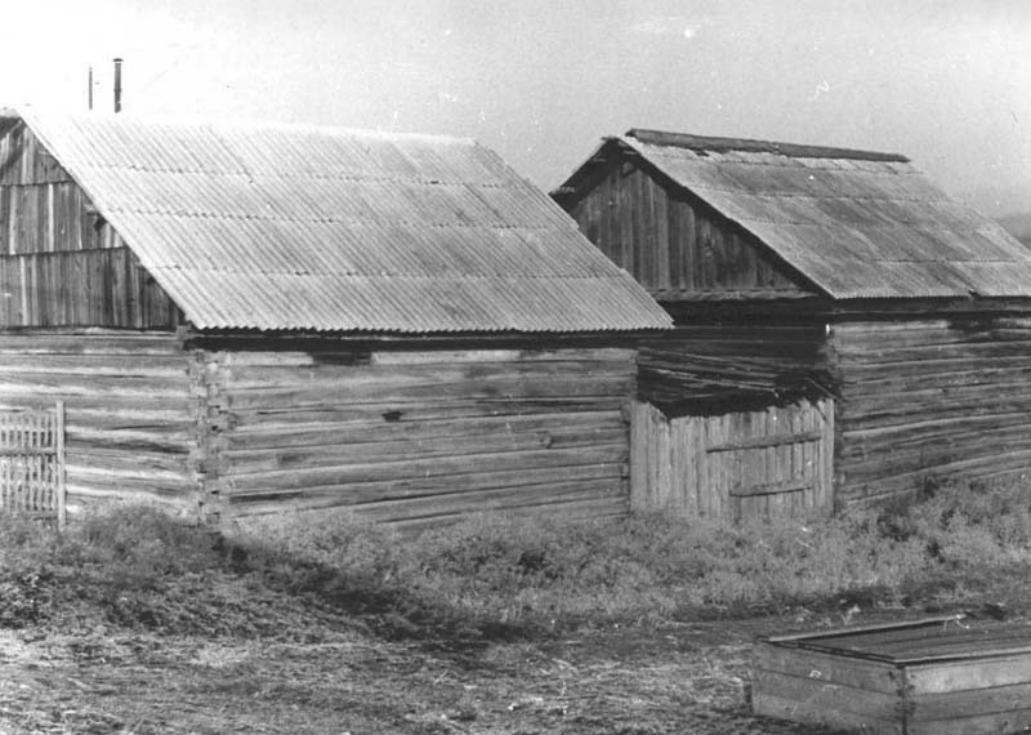
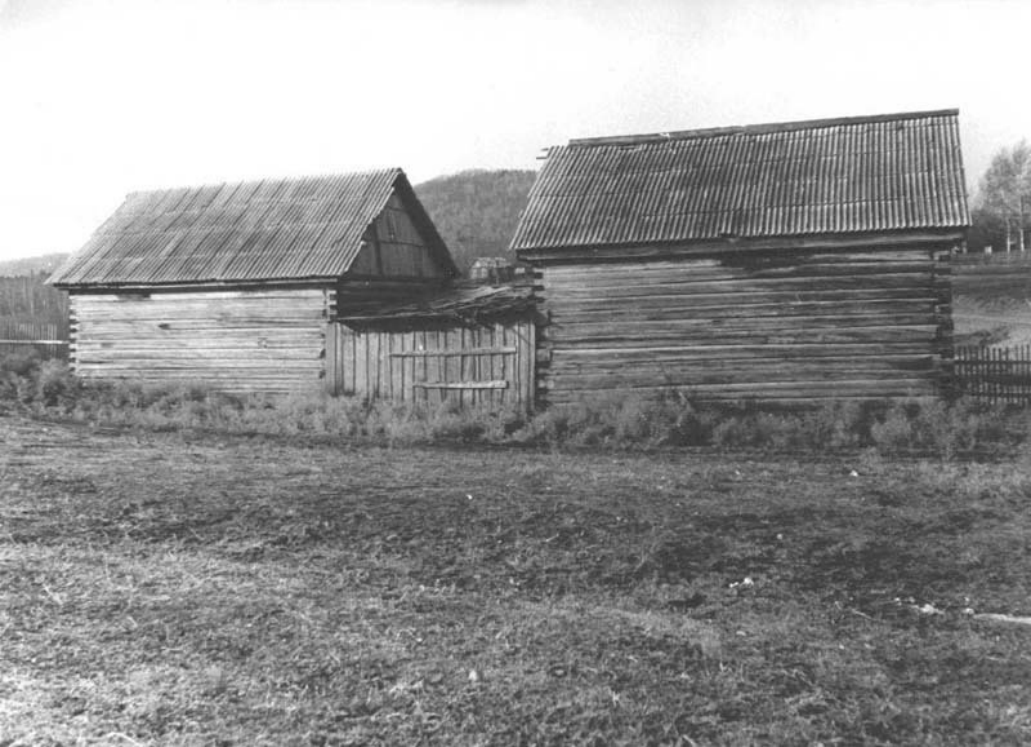
Вместе с амбаром Кантологоних располагался первоначально рядом с настоящим местом, но был разобран вдоль берега р. Амур. Переставлен ливневой стогойной и берегу ниже Лоре. Утратили стойки пилоса, обшивку вахты. На левой части предместья тесом выгорела кладовая. Тесовая кровля заменена вахтой. Даты изготовления неизвестны.

Амбар расположен на берегу р. Амур и здания Лоре в 12 м к северу от здания детского сада. Ориентирован на запад, в сторону автоперевозки через мост Лоре. Амбар установлен на левом, опирающемся с запада на ступень, в один ряд с амбаром Лястового и соединен с ним досками сарая. Клеть амбара имеет в плане размеры 755 x 515 см. С западной стороны амбар имеет навес и предмостье. Общие габариты плана 755 x 626 см.

Амбар рублен из лиственницы в лапу. Высота сруба 14 венцов, 260 см. 4 верхних венца образуют навес, 1 нижний — предмостье. Высота амбара 5,2 м, он крест на 2 ската нафром. Фронтон краем вышит в 3 ряда тесом. Верхний венец имеет выпуски бревен в 23 см для устройства карниза. Часть предмостья и пол амбара — тесовой. В западной стене клетки устроен дверной проем 100 x 185 см, перед ним на предмостье с земля полет 4-ступенная лестница шириной 100 см. Левая часть предмостья вышита тесом, образуя отдельную кланову.

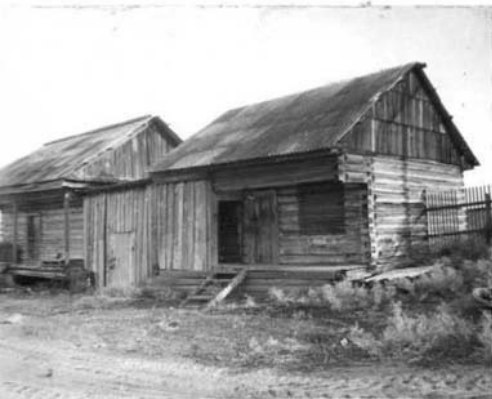
Фото или схематический план

Амбар расположен на берегу р. Амур и куча Лоре в 12 м к северу от здания детского сада. Ориентирован на запад, в сторону автопереезда через кучу Лоре. Амбар установлен на лежачки, опирающиеся с запада на стулья, в один ряд с амбаром Залтоновых и соединен с ним дощатым сараем. Клеть амбара имеет в плане размеры 755 x 515 см. С западной стороны амбар имеет навес и предмостье. Габариты плана - 755 x 625 см. Амбар рублен из лиственницы в лапу. Высота сруба 14 венцов, 280 см. 4 верхних венца образуют навес, 1 нижний - предмостье. Высота амбара - 5,2 м, он крыт на два ската шифером. Фронтоны крыши защищены в 3 ряда тесом. Верхний венец имеет выпуск брусен в 23 см для устройства карниза. Настил предмостья и пол амбара - тесовый. В западной стене клетки устроен дверной проем 100 x 185 см, перед ним на предмостье с земли ведет 4-ступенная лестница шириной 100 см. Левая часть предмостья защищена тесом, образует отдельную кладовую.
