П А С П О Р Т

I. НАИМЕНОВАНИЕ ПАМЯТНИКА Бония жилая № 7II. ТИПОЛОГИЧЕСКАЯ
ПРИНАДЛЕЖНОСТЬ

XVI в.IV. АДРЕС (местонахождение) ПАМЯТНИКА ЧИАССР, Ачхой-Мартановский р-н, с. Мереди.

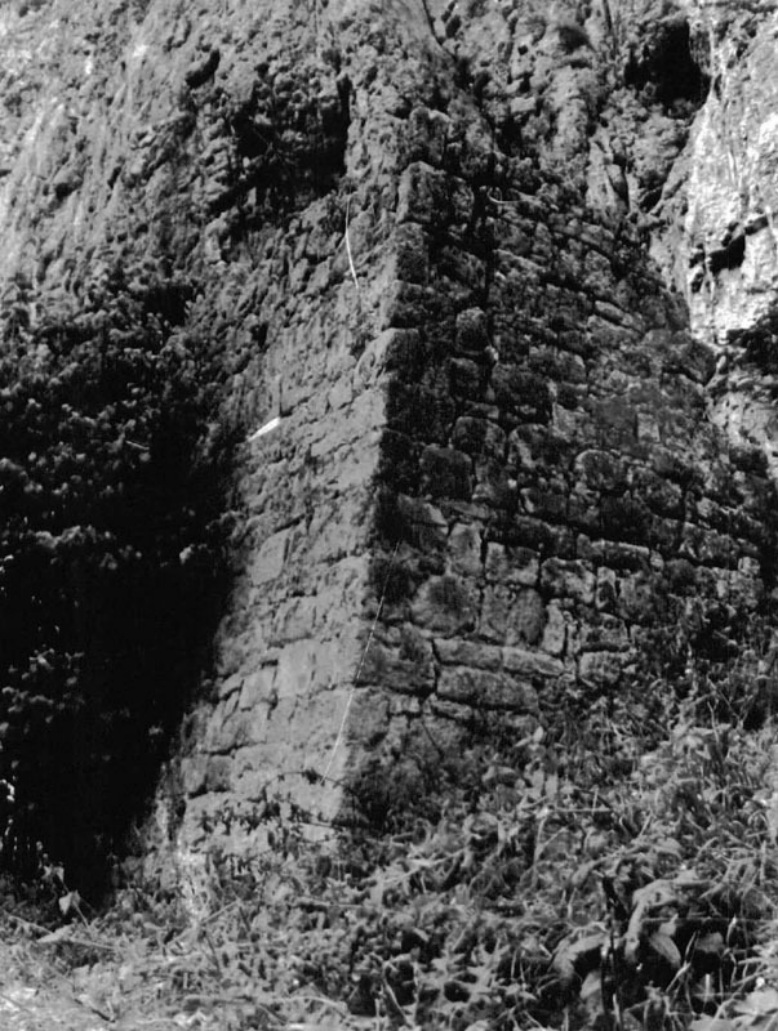
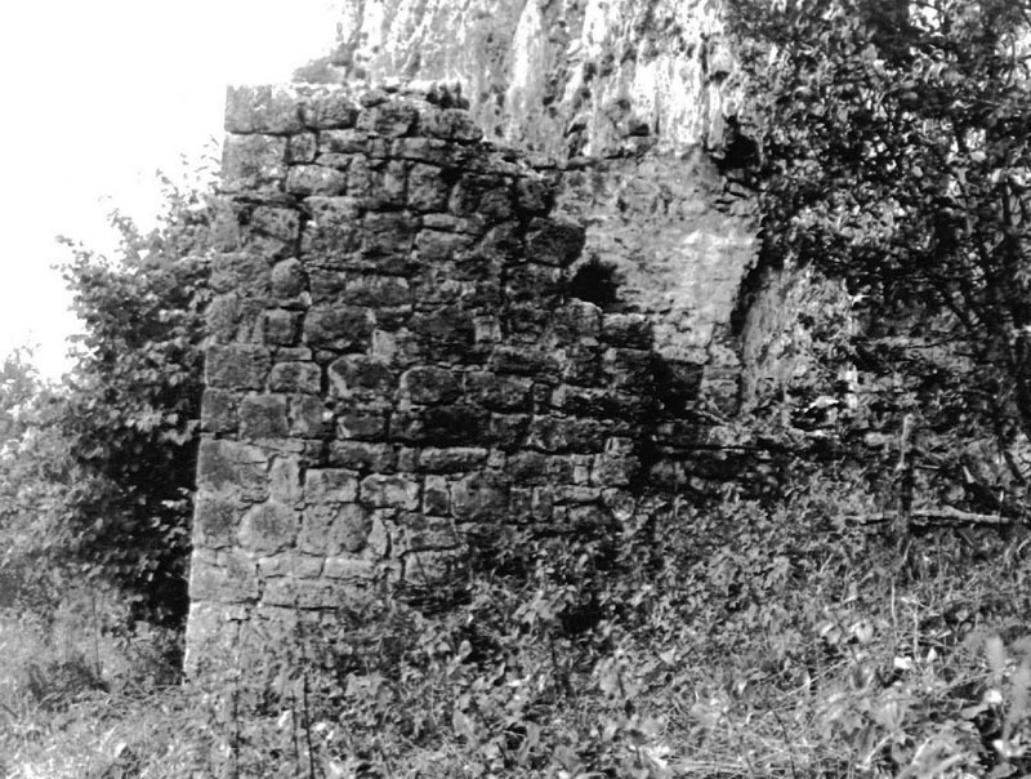
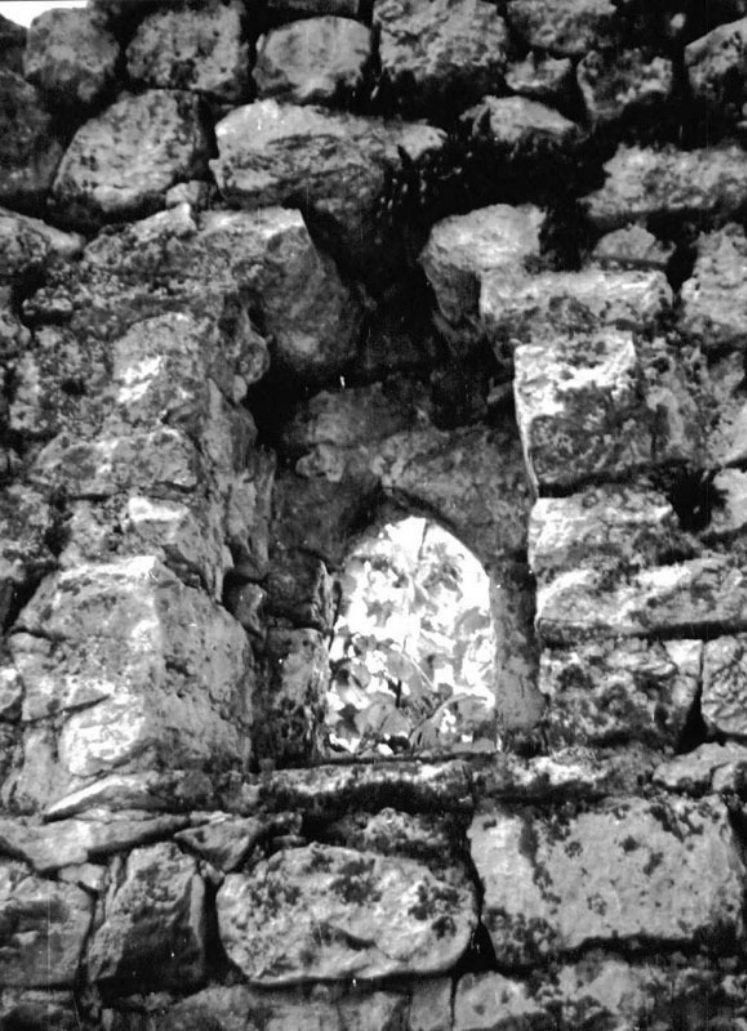
Утрачено: покрытие башни, междуэтажное перекрытие, заполнение оконных и дверных проемов. Разрушено: верхняя часть северо-восточной стены, дверной проем северо-восточной стены, верхняя кромка юго-восточной стены.

Башня прямоугольная в плане. Размеры по наружным стенам на уровне второго яруса — 8,52 x 5,1 м. Толщина стен 0,7 м. Кладка из грубо стесанных камней среднего размера. В углу камня большого размера. Следов штукатурки на стенах нет.

Вход в башню в северо-восточной стене. Он вел на второй ярус. Его ширина 1,07 м. Окно расположено в стене юго-восточного фасада на втором ярусе. Его размеры снаружи 0,45 x 0,67 м и изнутри 0,6 x 1,1 м. Перемишка сделана в виде арки с замковым камнем снаружи и в технике ложного свода изнутри. В интерьере видна бойница на северо-восточной стене справа от входа. Ее размеры 0,35 x 0,46 м, снаружи бойница в виде узкой щели, почти незаметной в фактуре кладки.

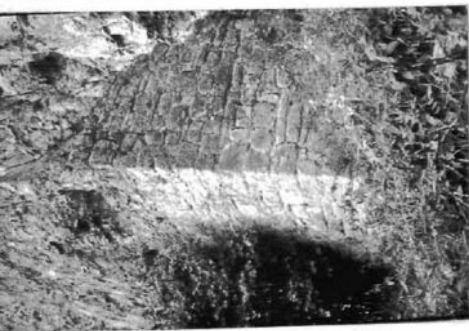
Башня жилая № 7 является частью комплекса скальных башен, расположена на восточной его окраине, стоит под скалой. Башня двухъярусная, стены имеют уклон кверху. Башня пристроена к башне № 6. Одной из стен служит скала. Башня прямоугольная в плане. Кладка из грубо отесанных камней среднего размера. В углу камни большего размера. Следов штукатурки на башне нет. Вход в башню в северо-восточной стене. Он вел на второй ярус. Окно расположено в стене юго-восточного фасада на втором ярусе. В интерьере бойница на северо-восточной стене справа от входа. Снаружи бойница в виде узкой щели, почти незаметной в фактуре кладки.
