П А С П О Р Т

I. НАИМЕНОВАНИЕ ПАМЯТНИКА Монастырь Богоявленский Кожеозерский. Онин.

IV. АДРЕС (местонахождение) ПАМЯТНИКА Архангельская обл., Онежский р-н, Кожпоселок.

УЧЕТНАЯ КАРТОЧКА
Монастырь Богоявленский Кожеозерский. Овин

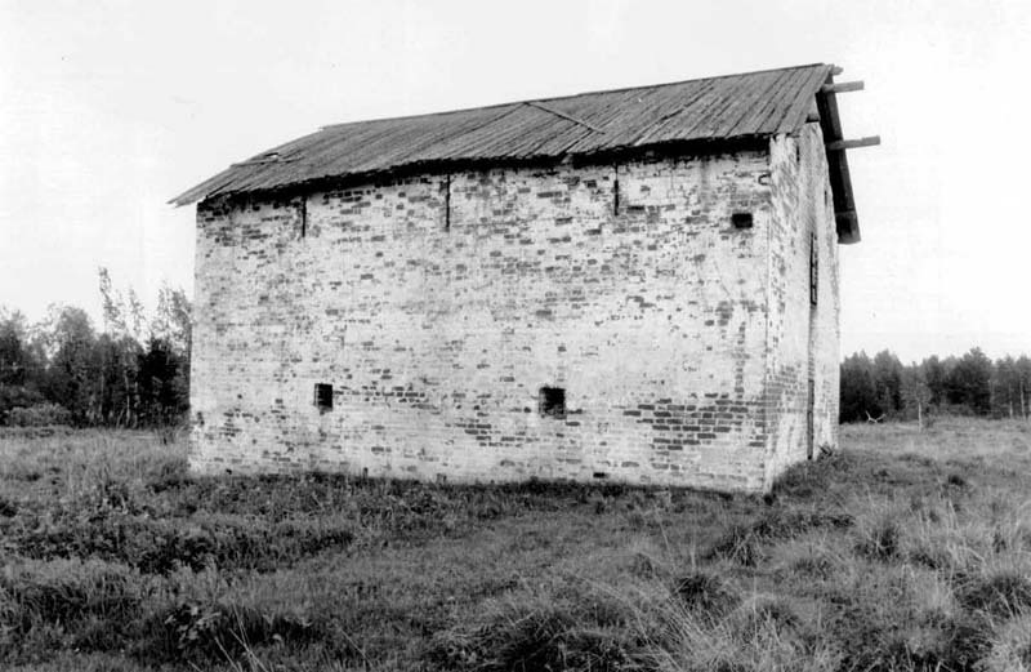
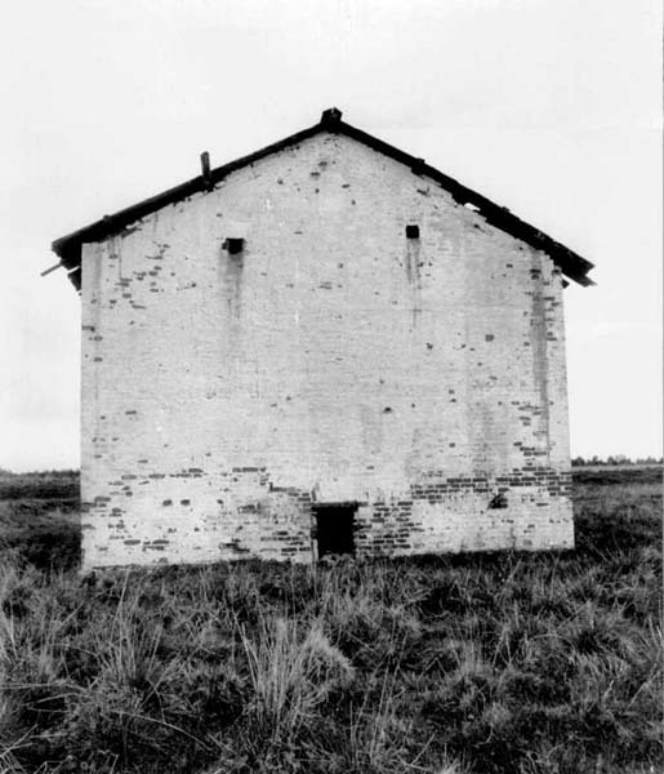
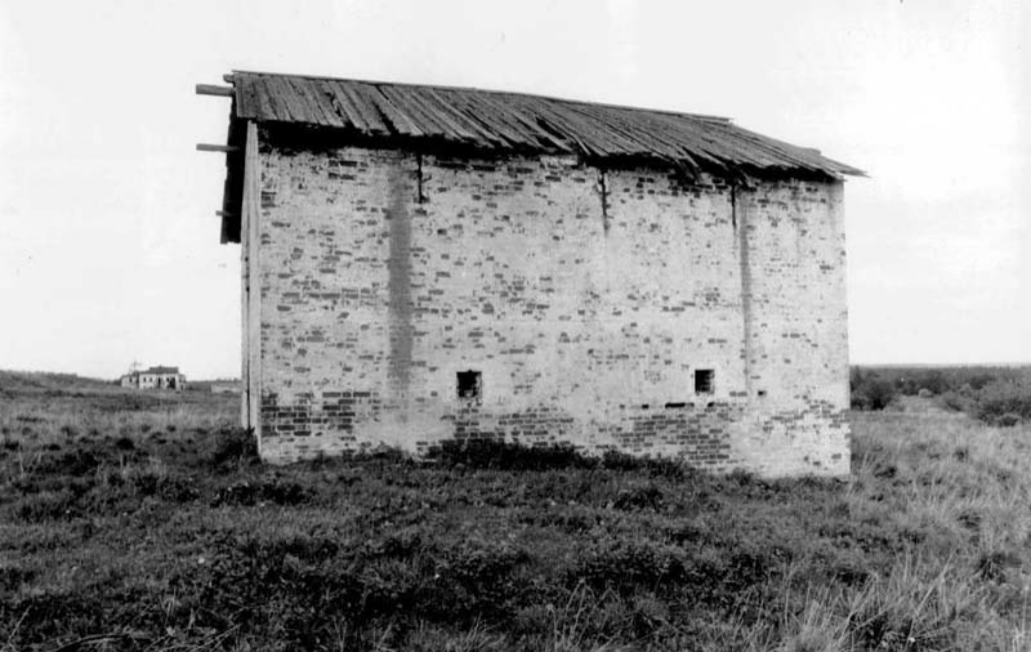
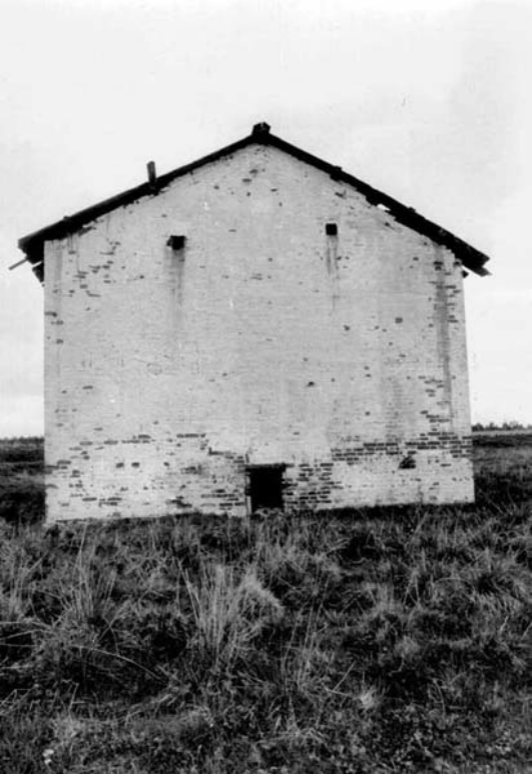
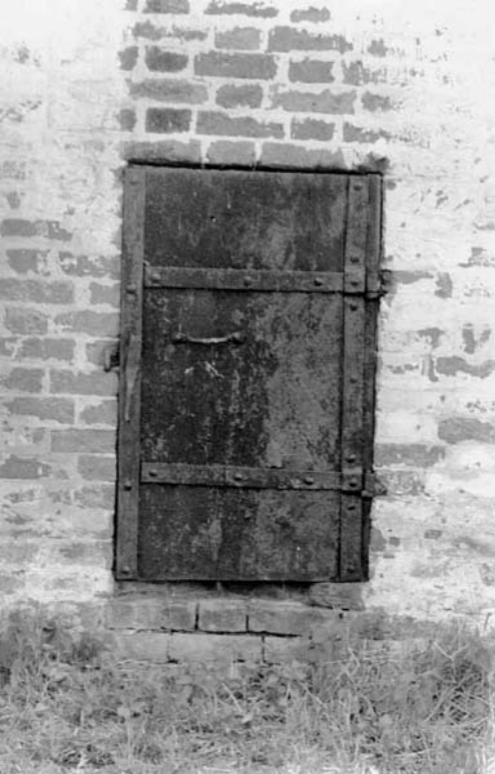
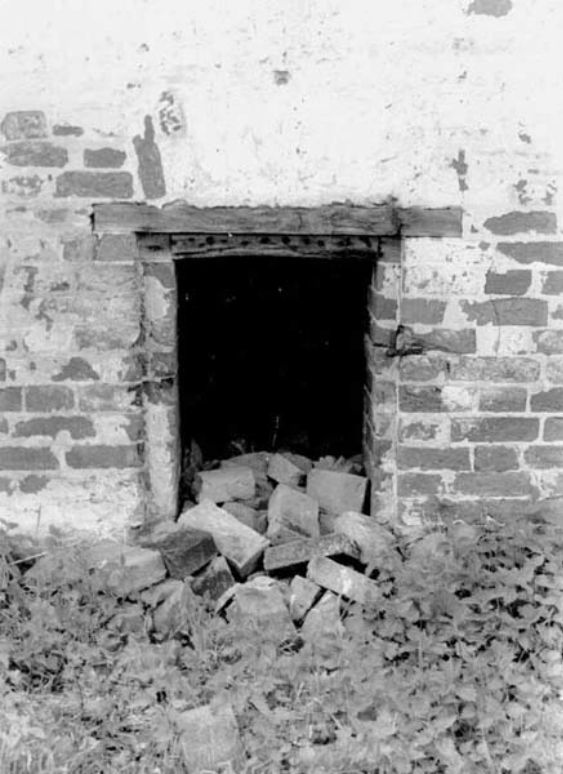
ВКЛАДЫШ № I

Кирпичный свин поставлен в юго-западной части территории монастыря обособленно от основных построек комплекса. Здание сооружено на фундаменте из мелкого камня-плитняка. Стены снаружи покрыты известковой обмазкой и побелены.

Двухъярусное, вытянутое с востока на запад прямоугольное сооружение, лишенное деталей архитектурного декора, покрыто двухскатной тесовой кровлей с кирпичными щипцами на торцах. На торцевых фасадах расположены низкие узкие прямоугольные дверные проемы. На западном фасаде над входом устроена дверь, ведущая в помещение верхнего яруса, на который поднимались по наружной приставной лестнице. В уровне нижнего яруса на продольных фасадах устроены небольшие квадратные продухи. Такие же продухи размещены в щипцах кровли. На западном фасаде в центре щипца сохранилась закладка квадратного светлого окна. Дверные проемы на западном фасаде, ведущие в помещения нижнего и верхнего ярусов сохранили кованые металлические двери. Интерьер здания представляет собой единое пространство, перекрытое коробовым сводом. Плоское деревянное межъярусное перекрытие было уложено по металлическим двутавровым балкам. Из-за незначительного перепада рельефа с восточной стороны у входа сделана пологая кирпичная лестница.

Здание сложено верстовой кладкой из кирпича размером 26 (26,5)х
13 (13,5) х 7 (7,5). Раствор известковый. Шов обработан затиркой.

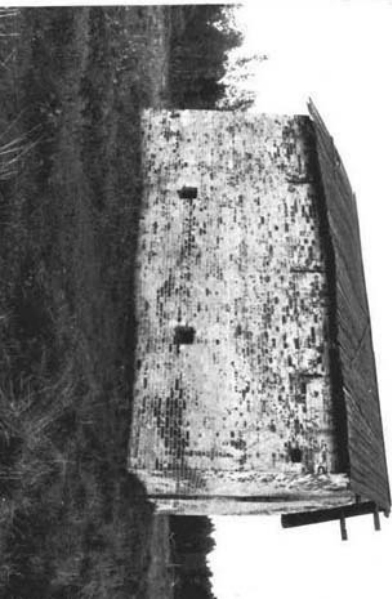
Фото или схематический план

Кирпичный овин поставлен в юго-западной части территории монастыря, обособленно от основных построек комплекса.

Здание сооружено на фундаменте из камня-плитняка. Стены снаружи покрыты известковой обмазкой и побелены.

Двухъярусное, вытянутое с востока на запад, прямоугольное сооружение, лишённое деталей архитектурного декора, покрыто двухскатной тесовой кровлей с кирпичными щипцами на торцах.

Здание перекрыто коробовым сводом. Плоское межэтажное перекрытие было усложнено по металлическим двутавровым балкам.
