## П А С П О Р Т

I. НАИМЕНОВАНИЕ ПАМЯТНИКА Государственный банк

1907 г.

г. Хабаровск, ул. Шевченко, 20

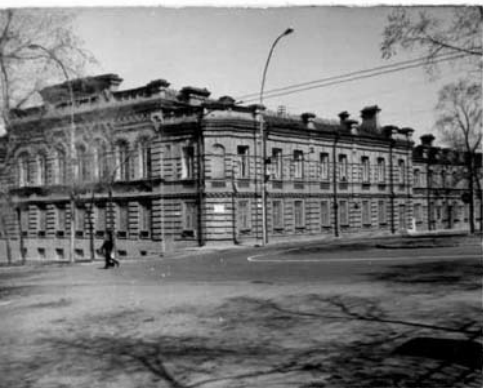
Фото или схематический план

Здание находится в центральной части города на пересечении ул. Шевченко и пер. Дьяченко. Стоит на красной линии застройки и главным юго-западным фасадом выходит на ул. Шевченко. Представляет собой крупный двухэтажный объем г-образной формы в плане, но прямоугольные объемы 735x17 и 30x12/ примыкают друг к другу под тупым углом. Здание кирпичное, неоштукатуренное на высоком цоколе со стороны ул. Шевченко. Оба фасада богато декорированы кирпичной плиткой, где обыграна тема "сухариков", поребрика, неглубоких ниш, арочек, укороченных пилястр. Парадный вход в здание находится слева от центрального ризалита на главном юго-западном фасаде. Вход акцентирован сильно вынесенным навесом арочной формы с декоративным кованым фронтоном и кронштейнами, поддерживающими фонарики, Памятник архитектуры начала 20 в., эклектика, кирпичный стиль.
