П А С П О Р Т

I. НАИМЕНОВАНИЕ ПАМЯТНИКА Училище народное

III. ДАТИРОВКА ПАМЯТНИКА (или дата исторического события, с которым связано возникновение памятника — для памятников истории)
2-я пол. XVIII в.

IV. АДРЕС (местонахождение) ПАМЯТНИКА Москва, Бауманский р-н,
Спартакoвская ул., 13
(СССР, край, область, район, автономная обл., национальный округ, населенный пункт, пути подъезда)

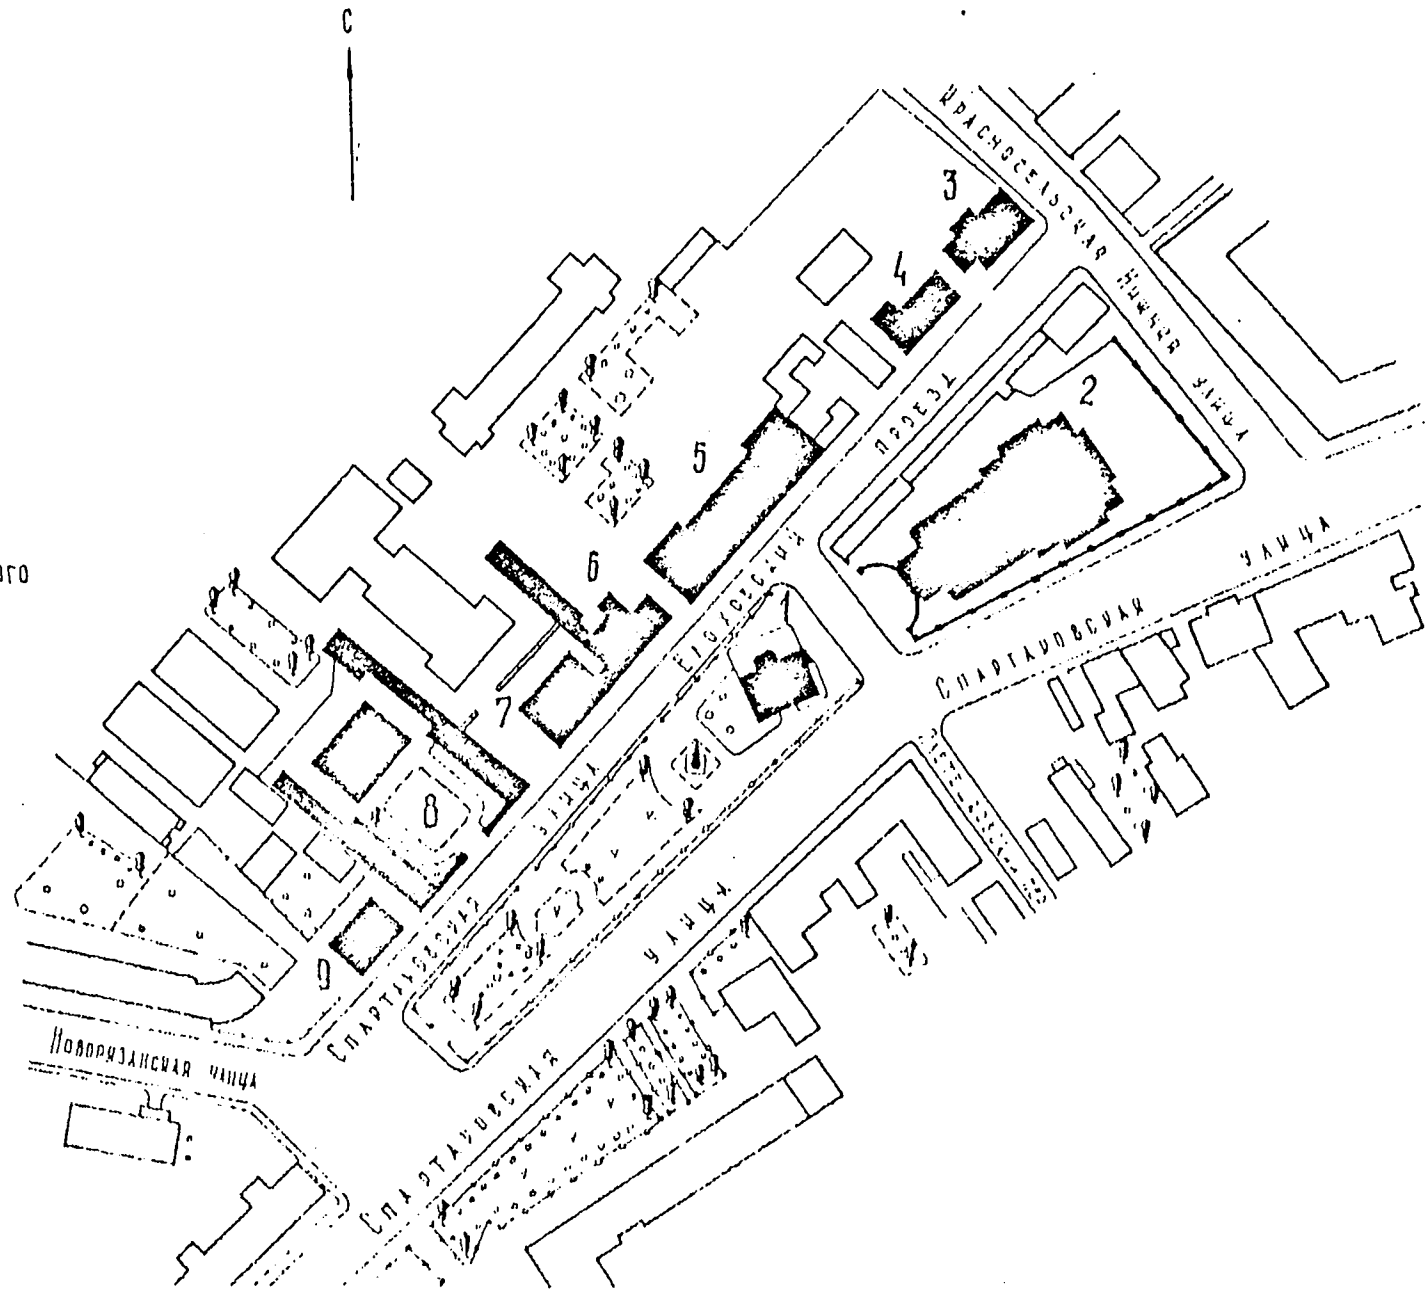
Генплан

1. Училище народное, 2-я пол. XVIII в.
2. Собор Богоявления в Елохове, 1792-1793 гг., 1835-1845 гг. Колокольни, кон. XVIII в. Ограда, XIX в. Арх. М.Ф. Казаков, Е.А. Тюрин.
3. Дом жилой, 1800-е гг.
4. Дом жилой, 1903 г.
5. Дом жилой А.Г. Головкина, кон. XVIII в.; сер. 90-е гг. XIX в.
6. Усадьба городская, 1-я четв. XIX в.
7. Дом жилой Сарентского евангелического общества, 1780-е гг.
8. Усадьба городская, нач. XIX в.
9. Дом жилой, нач. XIX в.

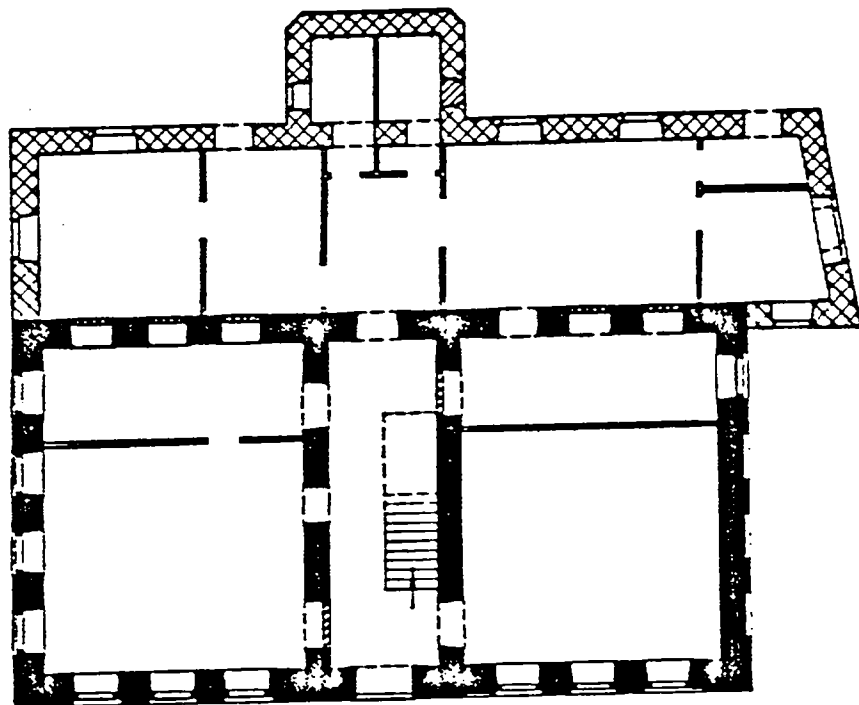
1 ЭТАЖ

Востр. пол. XVIII в.

Кон. XIX - нач. XX в.

Планировка 1-го и 2-го этажей основной части здания схожа. Она имеет трехчастную композицию, восходящую к традициям древнерусской архитектуры: в центре расположены поперечные сени, по обе стороны от которых находятся обширные боковые помещения, разделенные перегородками на отдельные комнаты.

В сенях расположена одномаршевая лестница, ведущая с 1-го на 2-ой этаж.

Первый этаж основного объема сообщается с пристройкой, внутреннее пространство которой представляет собой ряд помещений, последовательно расположенных в узком, вытянутом объеме. По центральной оси здания, проходящей через сени, к пристройке примыкает небольшой тамбур. Помещения пристройки декоративного оформления не имеют.

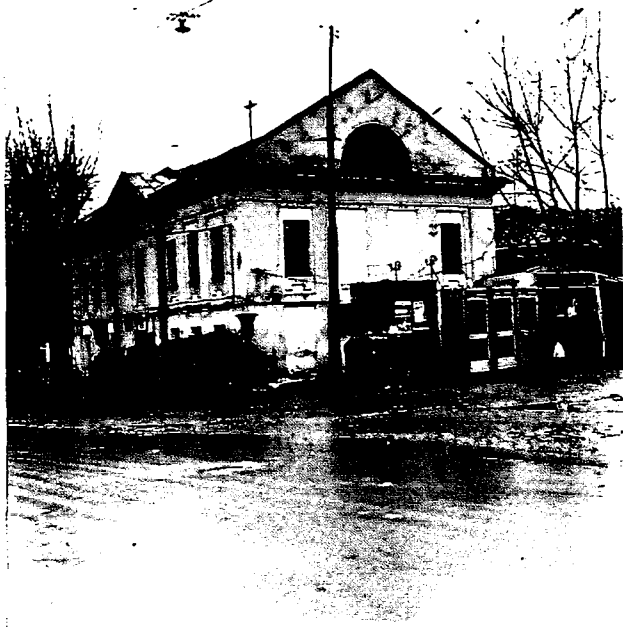
Фото или схематический план

Представляет собой прямоугольное в плане, двухэтажное, кирпичное, оштукатуренное здание под высокой двускатной крышей. К его северо-западному фасаду в кон. XIX – нач. XX вв. была сделана одноэтажная кирпичная пристройка.

Все фасады здания сходны между собой и в основном сохранили первоначальную композицию, характерную для архитектуры раннего классицизма.

Их декор выполнен в кирпиче, штукатурке и в белом камне (цоколь, выносная плита венчающего карниза).
