ПАСПОРТ

I. НАИМЕНОВАНИЕ ПАМЯТНИКА Никольская церковь

К паспорту "Никольская церковь" с.Луныгинский Майдан
Ардатовского района Мордовской АССР

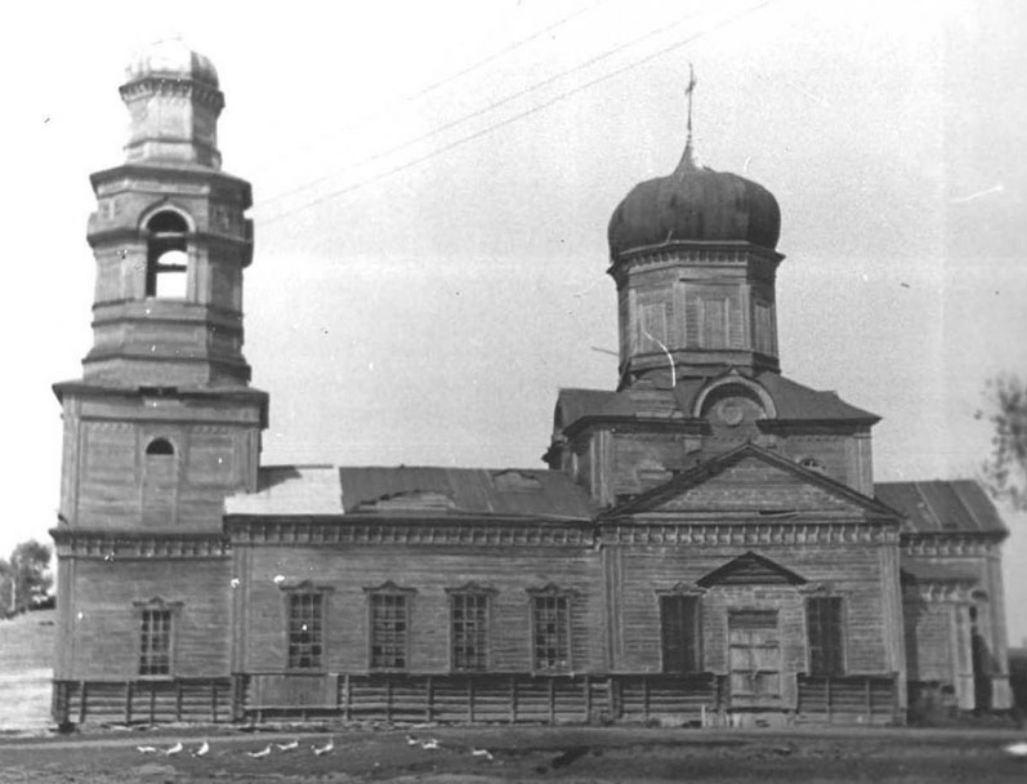
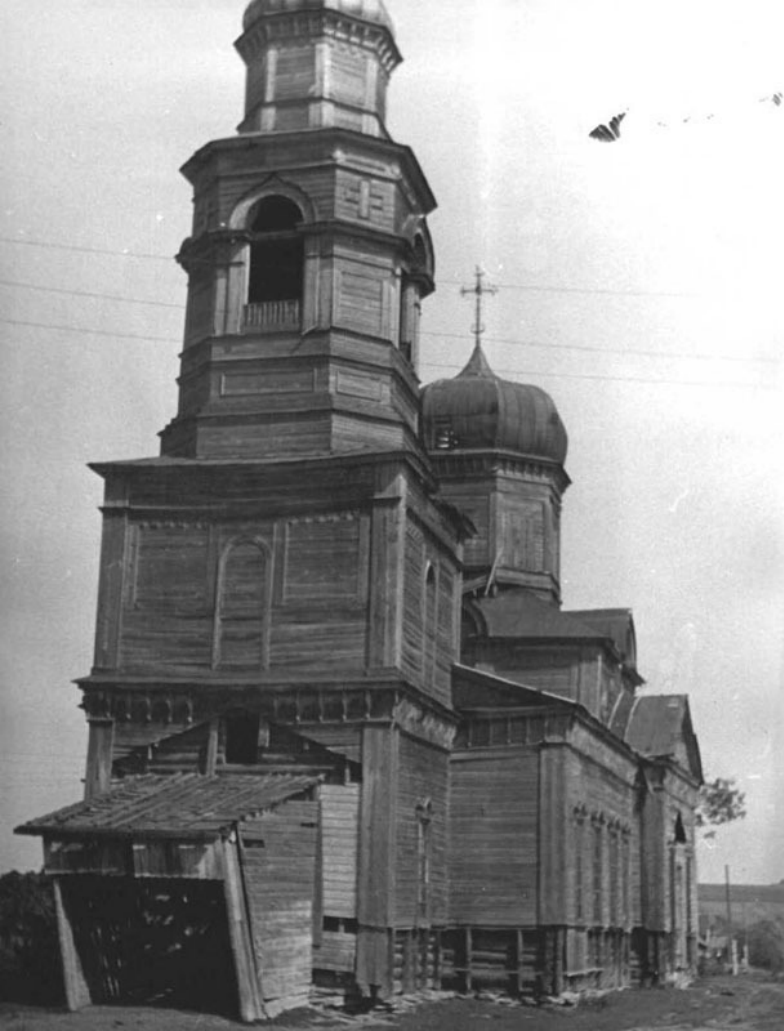
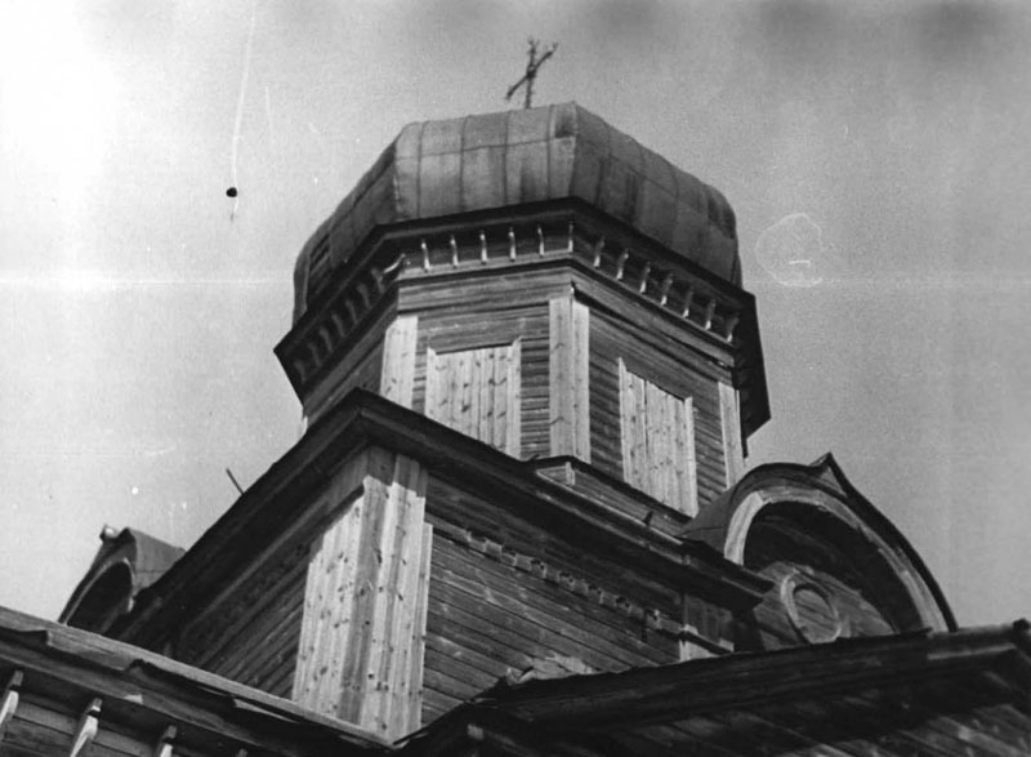
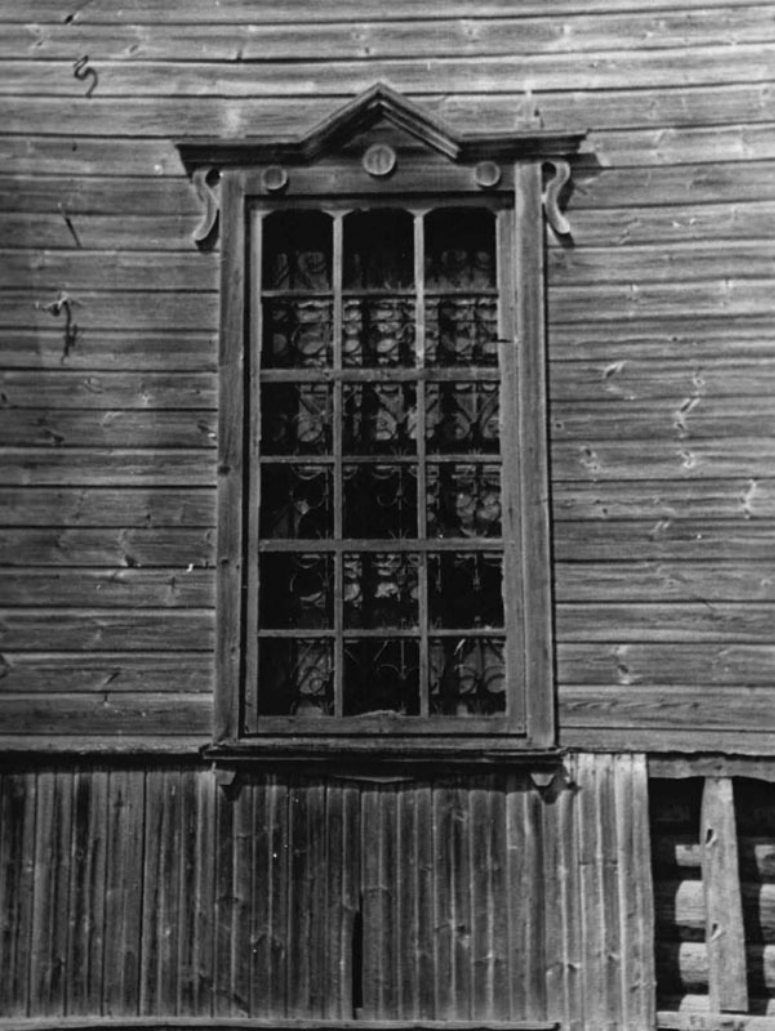
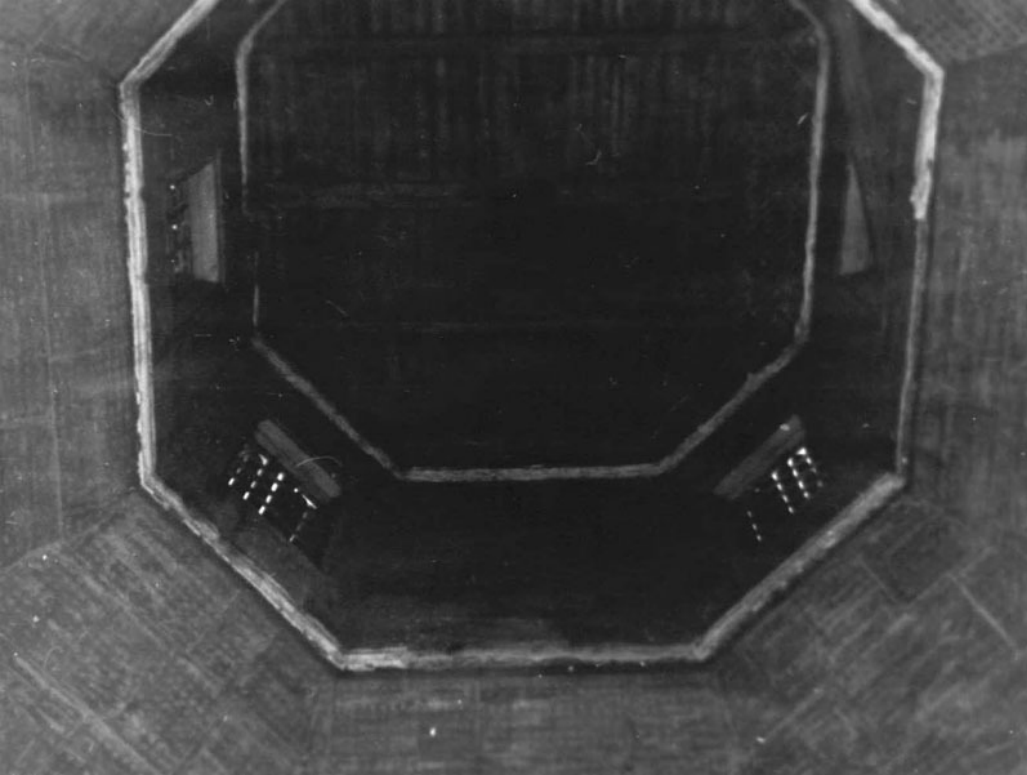
Здание церкви хорошо сохранило свои объемы, в декоре утрачены сандрилки над дверными проемами. В нижней части фасадов не сохранилась тесовая обшивка, кое-где отсутствуют кровли.

Объемы храма, трапезной и колокольни рублены "в обло с остатком", по фасадам обшиты тесом. Фундамент ленточный, сложен из известковой плиты без раствора.

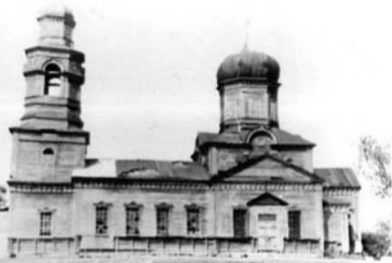
Крестное изображение

Деревянная церковь расположена в центре села, в плане симметрична относительно центральной оси и состоит из прямоугольного храма, к которому с востока примыкают три прируба алтаря, дьяконника и жертвенника, а с запада прямоугольное помещение трапезной с двумя опорами. Колокольня в плане имеет квадрат. В объемно-пространственной структуре выделен центральный четверик, увенчанный луковичной главой на восьмигранном барабане и декорированный с каждой стороны тремя килевидными кокошниками. Объем трапезной, боковых частей храма, завершенные фронтонами, понижены по отношению к четверику. Трехъярусная колокольня представляет собой два четверика и восьмерик звона. В декоре фасадов использованы псевдорусские и позднеклассицистические мотивы. Углы отдельных объемов отмечены плоскими пилястрами, окна прямоугольной формы украшены наличниками из пилястр и сандриками со шипцом в центре. Сухой карниз из резных кронштейнов проходит под фронтонами северного и южного фасадов, в основании глав храма и колокольни. Памятник представляет собой один из вариантов храма в псевдорусском стиле. Являясь единственной вертикалью в маловыразительной застройке села он доминирует в пейзаже.
