П А С П О Р Т

I. НАИМЕНОВАНИЕ ПАМЯТНИКА Андреевский монастырь. Северо-восточный и юго-западный корпуса богаделен.

к паспорту "Андреевский монастырь.
Северо-восточные корпусы."
Москва, Октябрьский р-н, Вадковская пер., I

I. НАИМЕНОВАНИЕ ПАМЯТНИКА Андреевский монастырь. Северо- и юго-восточные

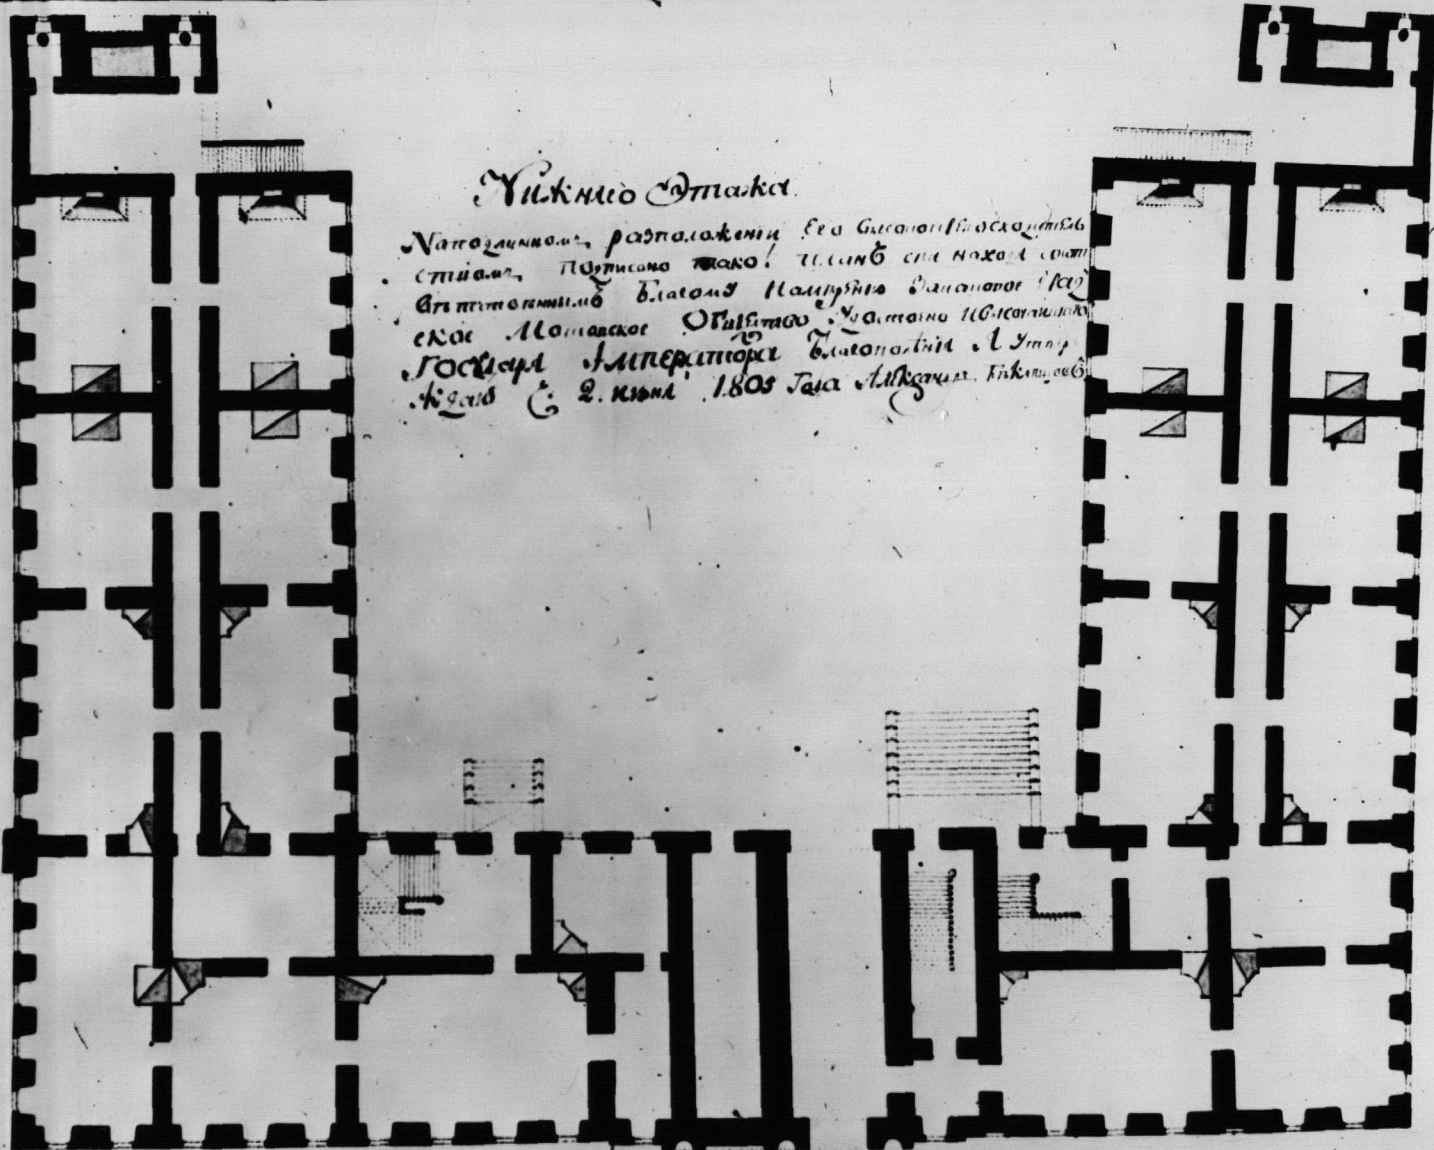
Планъ Отъема

Напоказывающа разположеніе въ Бисероушской уездной
 станицѣ, по рисунку такоу, каковъ сего находяща
 въ Петропавловскій Бисероушскій Наместническій Канцелярскій
 екаго Монашескаго Обществу, по плану 1805 года
 Государя Императора Александра I Императоръ
 2. кн. 1805 года. С. 11. Фиг. 1. 1805.

Возведение корпусов богаделен в бывшем Андреевском монастыре началось после передачи комплекса Московскому купеческому обществу. Почти зеркально спланированные корпуса примкнули к надвратной церкви в 1805-1806 гг. Сохранились планы основных этажей, подписанные архитектором Ф.К.Соколовым. Каждое крыло включало жилые палаты, кухни, санузлы. Протяженные части крыльев представляли собой сочетание коридорной системы с анфиладами. Примыкающие к церкви короткие части корпусов несколько различались по планировке, т.к. северная часть была короче южной. У северного крыла лестница на верхние этажи находилась рядом с лестничным помещением церкви и оба входа имели общее крыльцо, а у южного — лестница была более удалена от церкви, а при ней имелось особое крыльцо. Корпуса запечатлены на гравюрах и акварелях 1820-х гг., где хорошо видны их торцевые части.

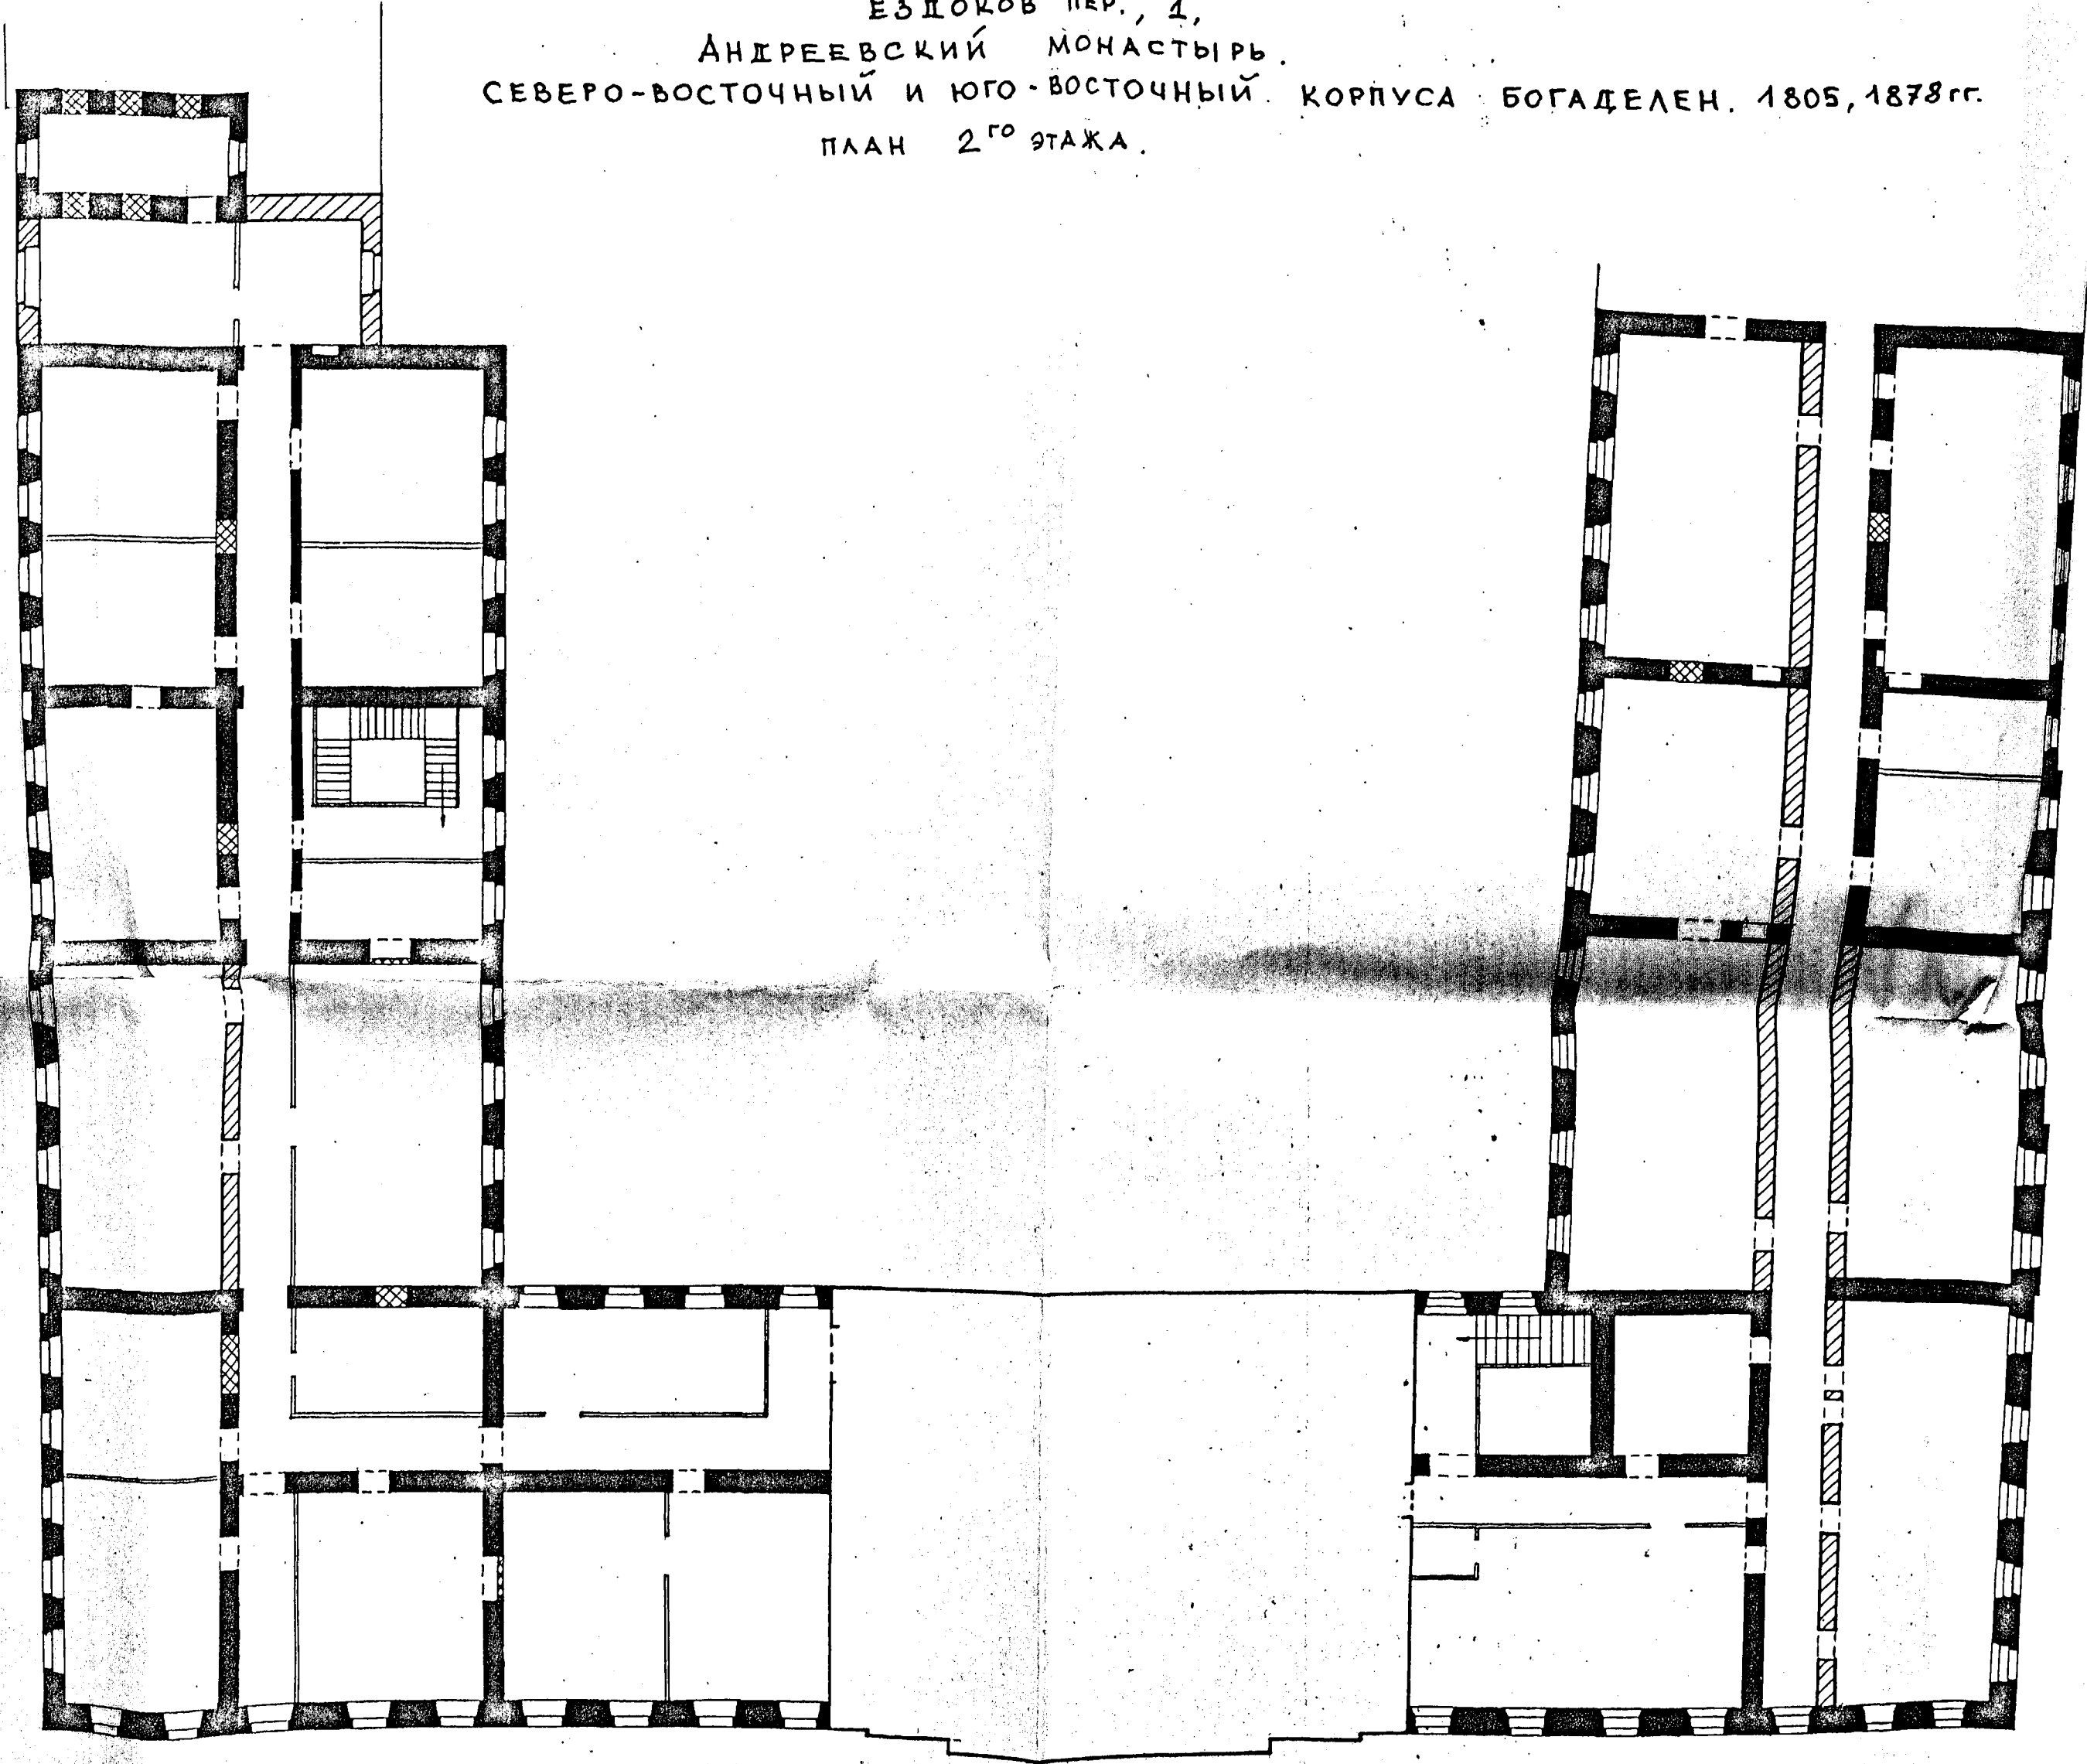
г. Москва, Октябрьский район,
 Ездоков пер., 1,
 Андреевский монастырь.
 Северо-восточный и юго-восточный корпуса богаделен. 1805, 1878 гг.
 План 2-го этажа.

- - кладка 1805 г.
- ▨ - кладка 1878 г.

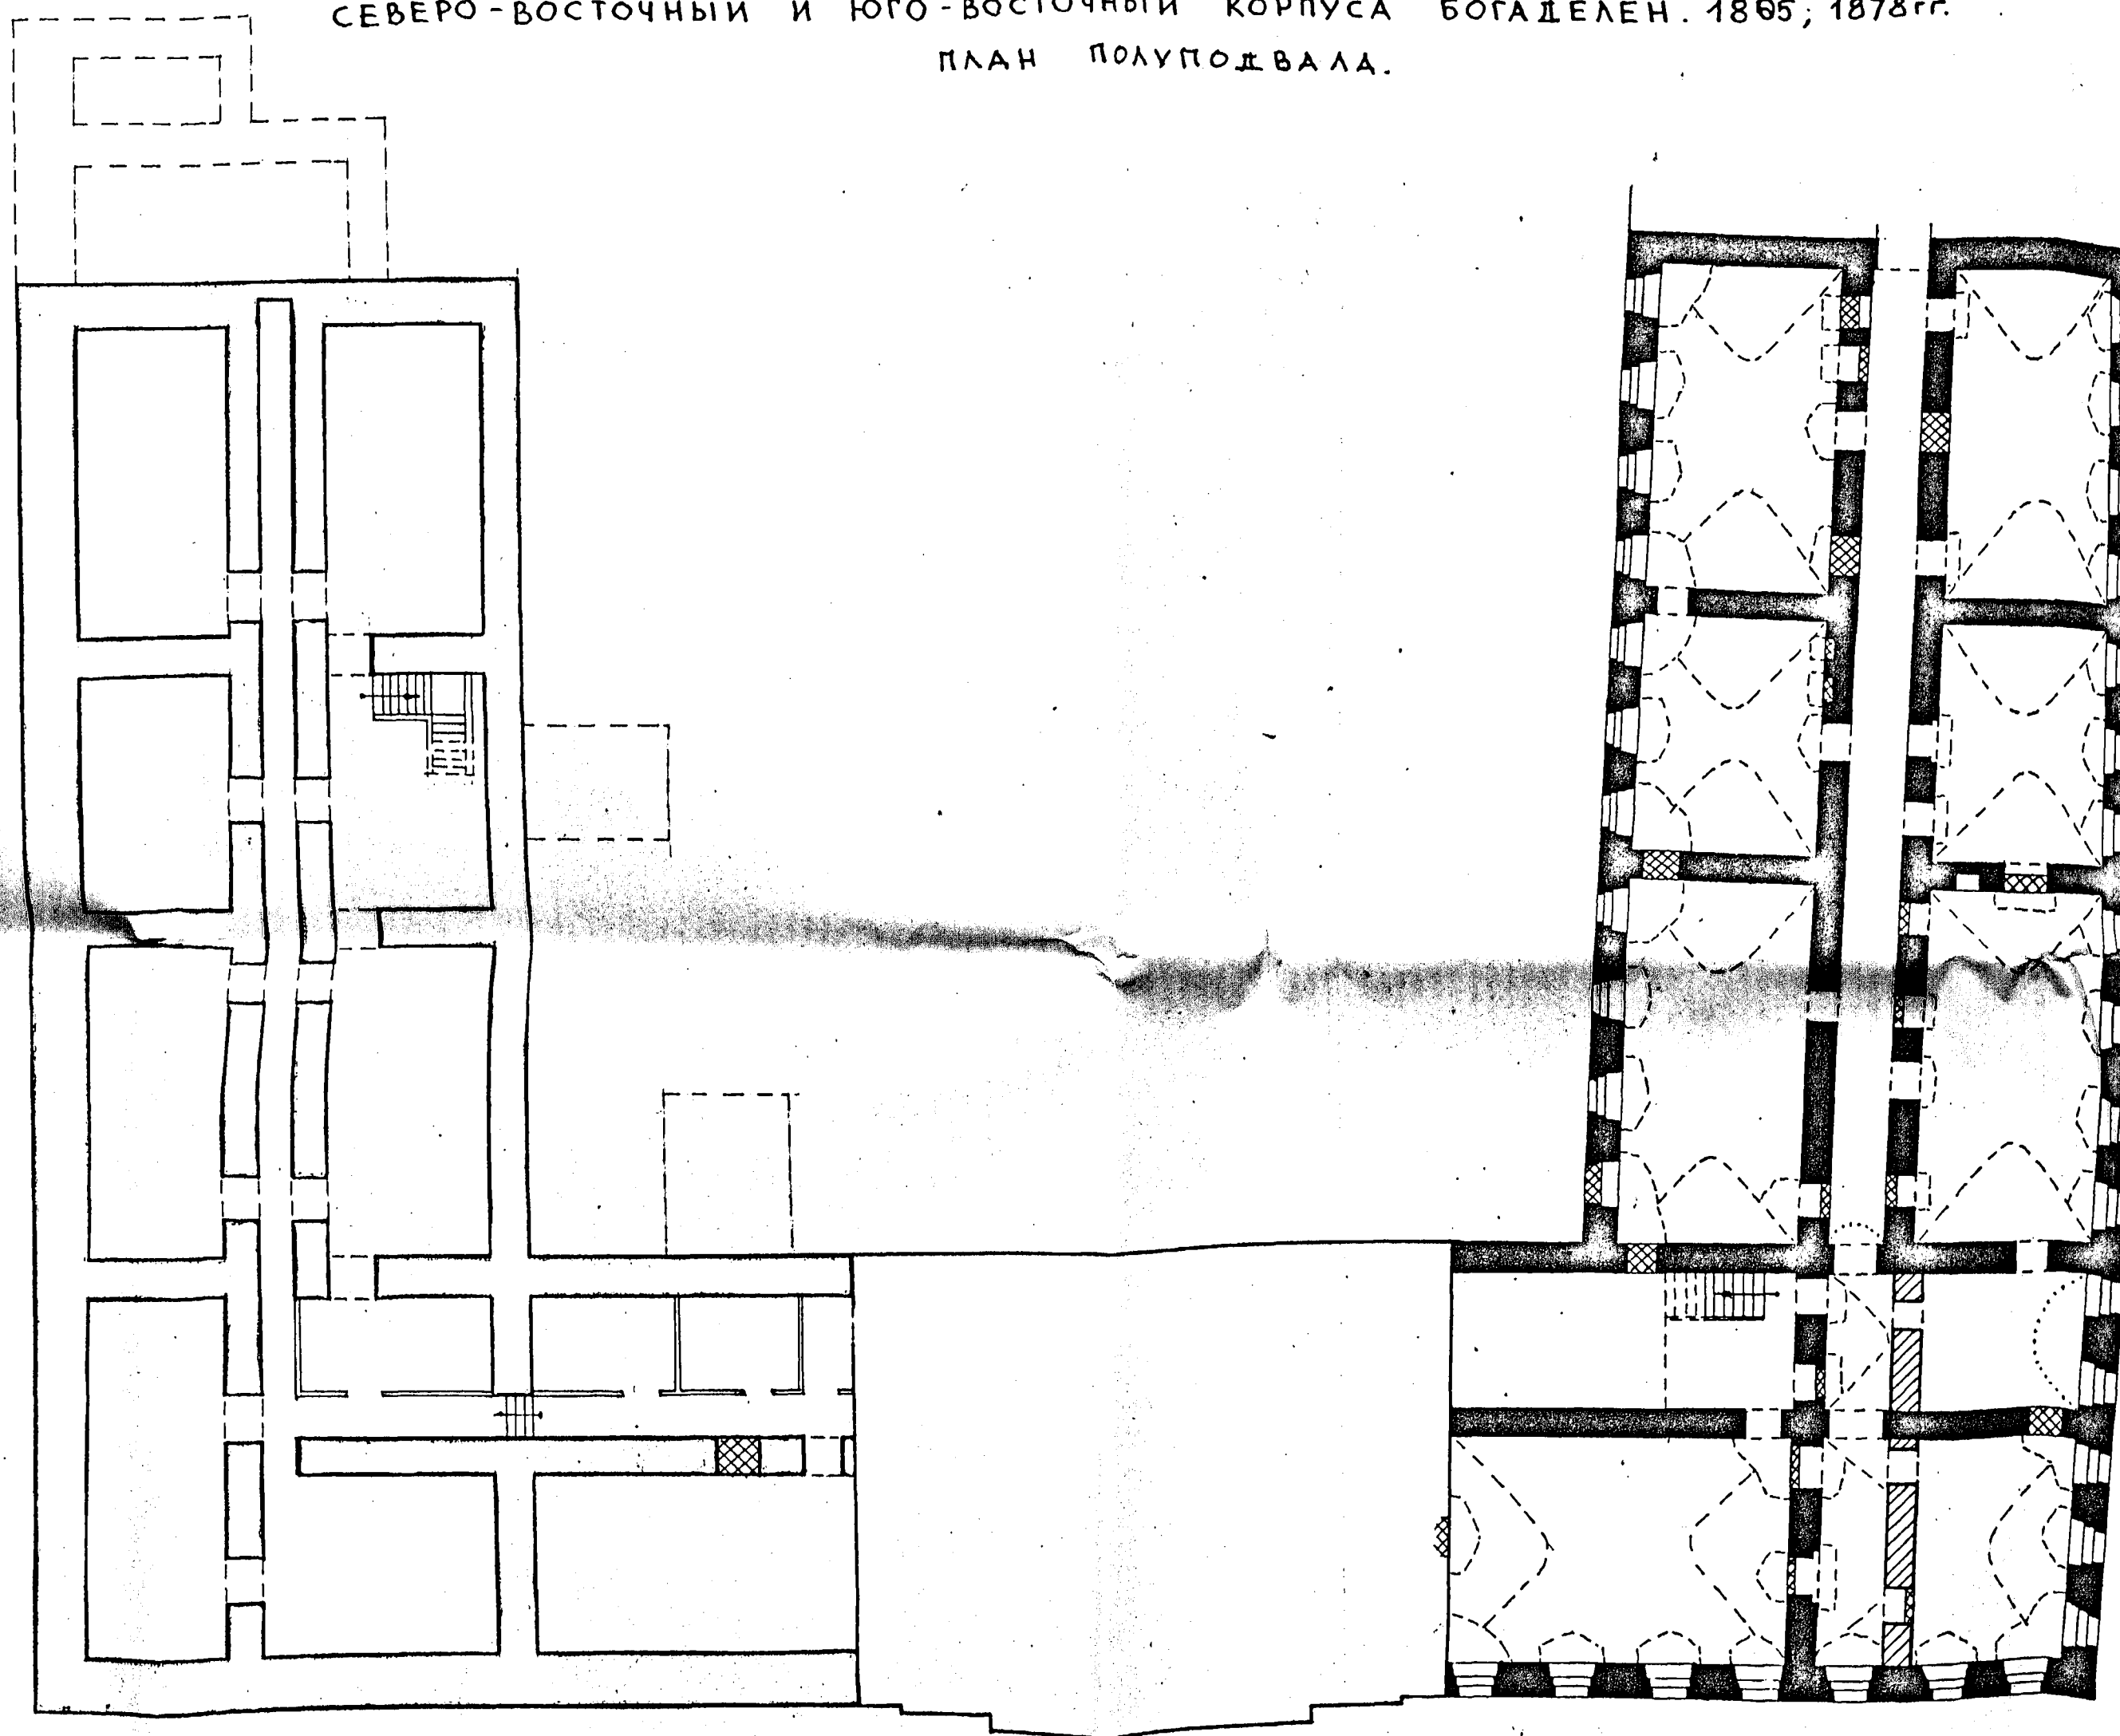
г. Москва, Октябрьский район,
Ездоков пер., д.
Андреевский монастырь.
СЕВЕРО-ВОСТОЧНЫЙ И ЮГО-ВОСТОЧНЫЙ КОРПУСА БОГАДЕЛЕН. 1805, 1878 гг.
ПЛАН ПОЛУПОДВАЛА.

■ - КЛАДКА 1805 г.

▨ - КЛАДКА 1878 г.

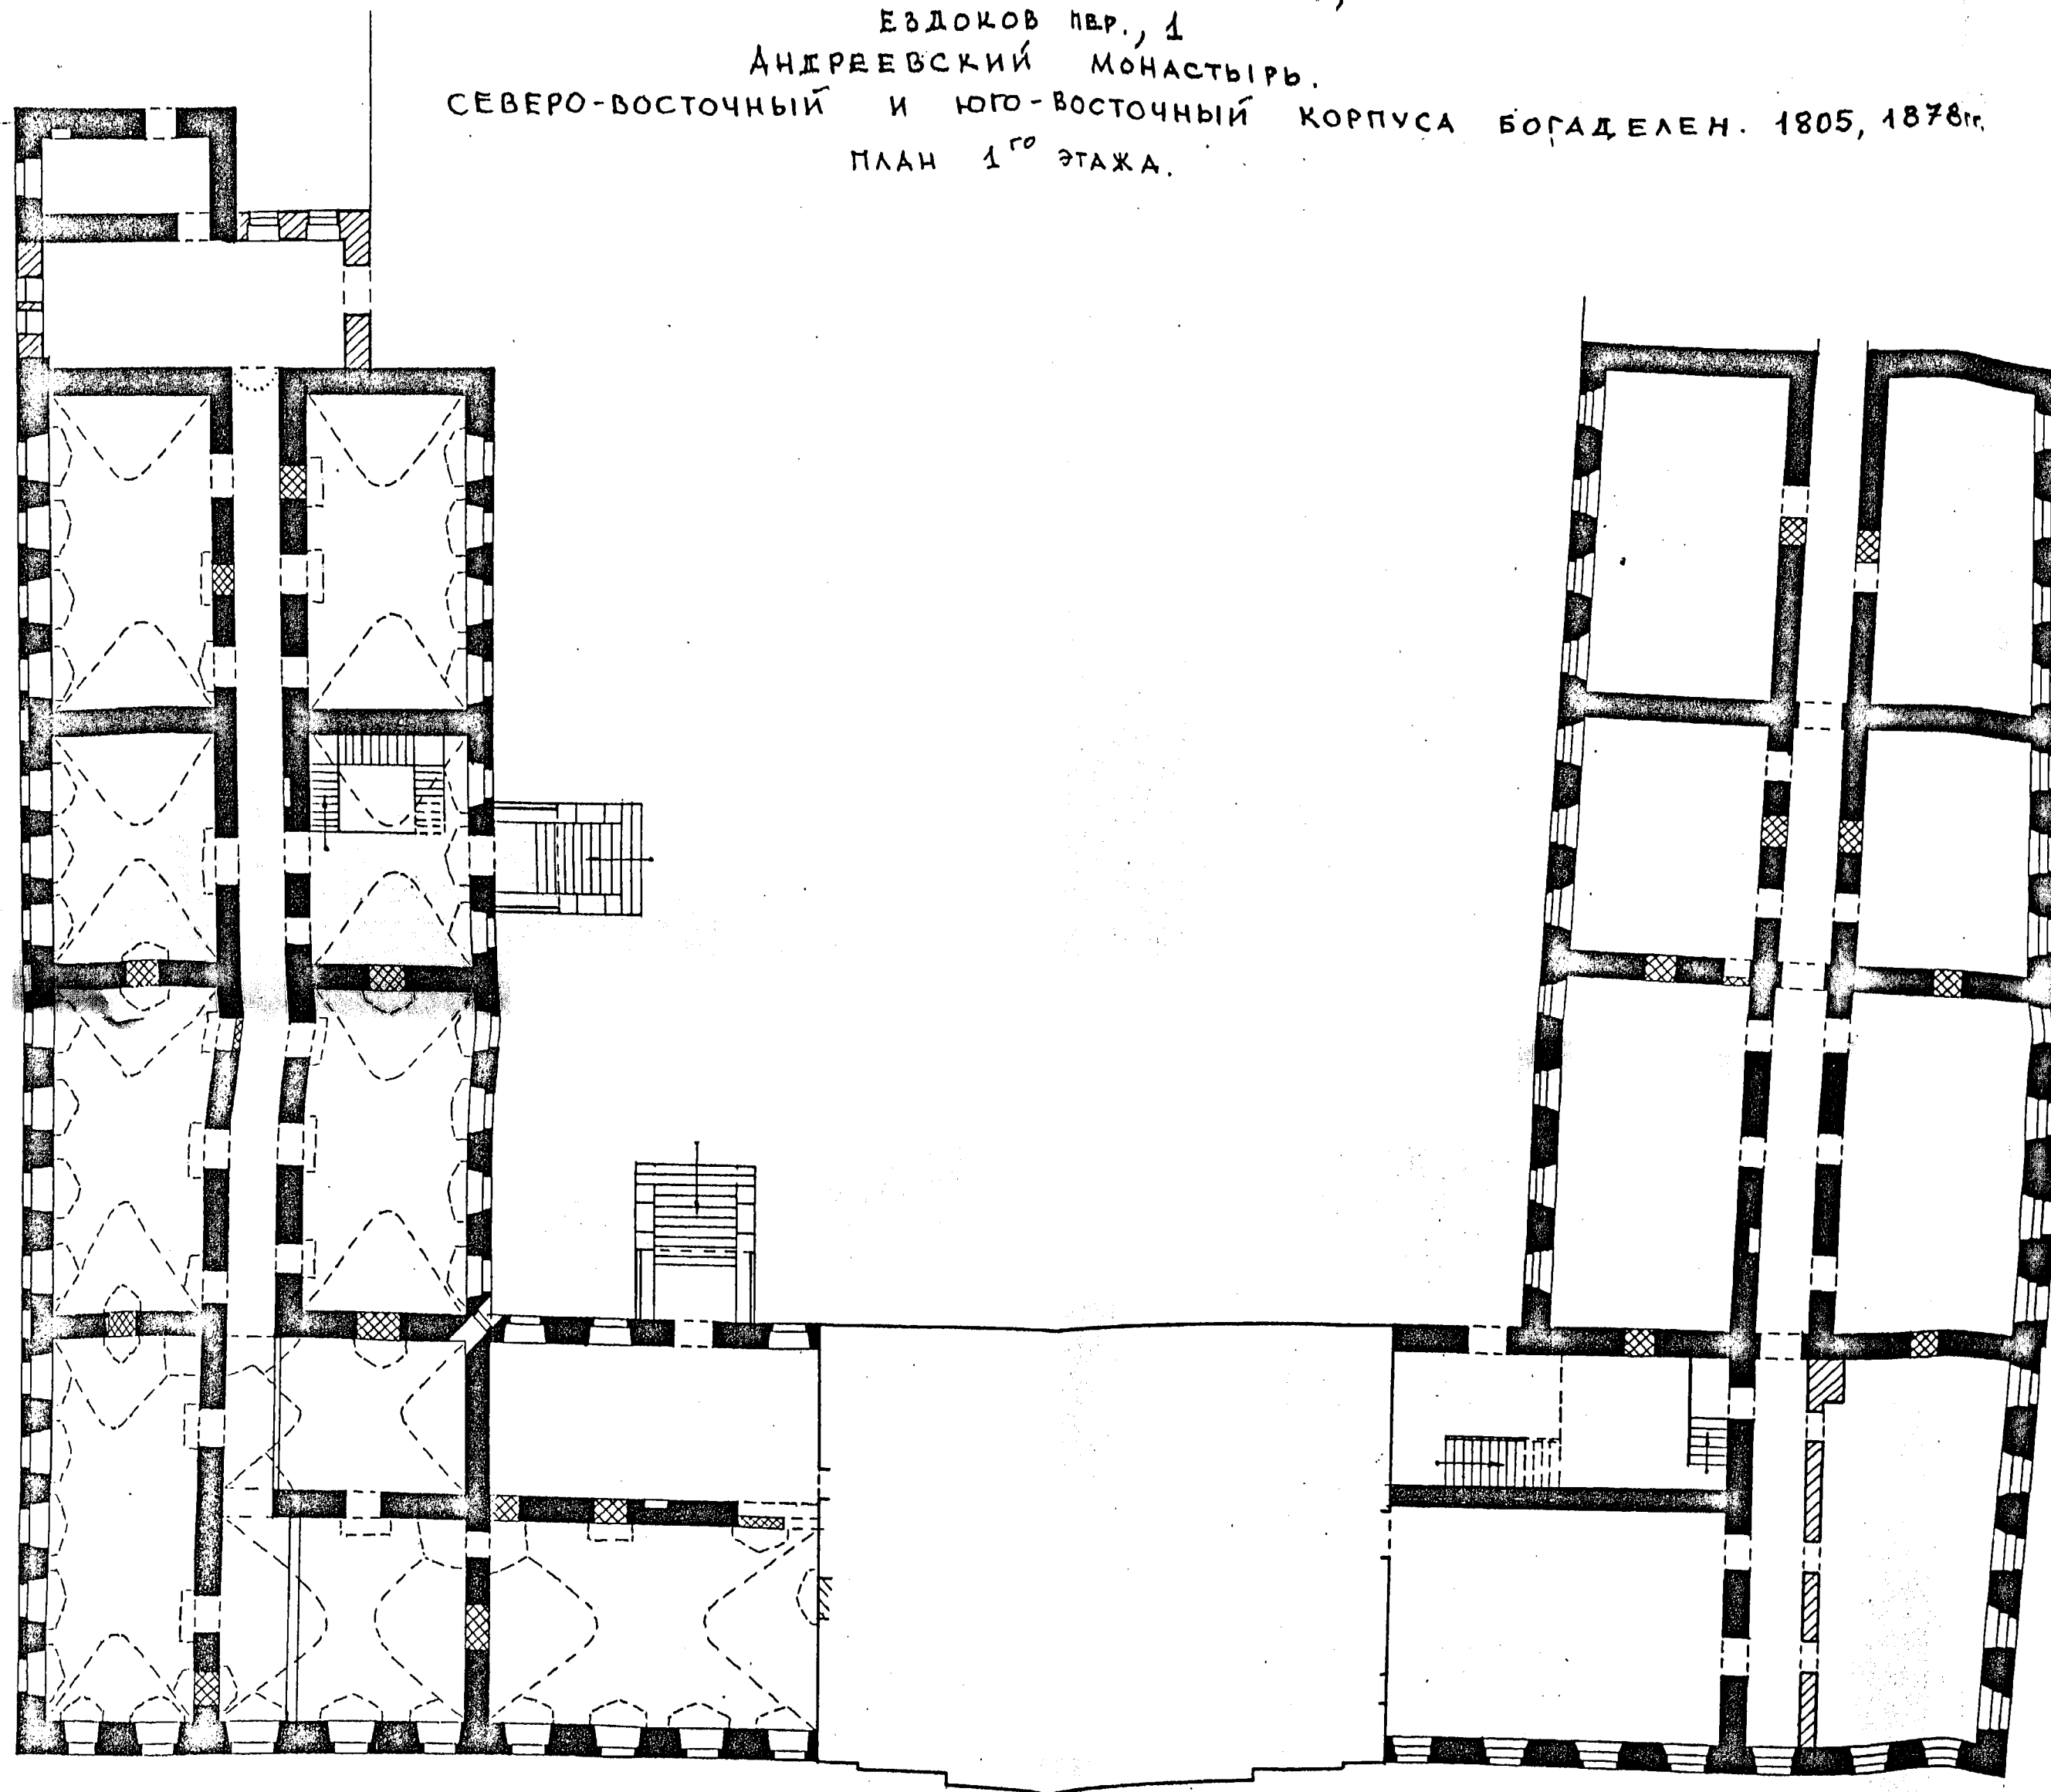
г. Москва, Октябрьский район,
 Евдоков пер., 1
 Андреевский монастырь.
 Северо-восточный и юго-восточный корпуса богаделен. 1805, 1878гг.
 План 1^{го} этажа.

- - КЛАДКА 1805г
- ▨ - КЛАДКА 1878г

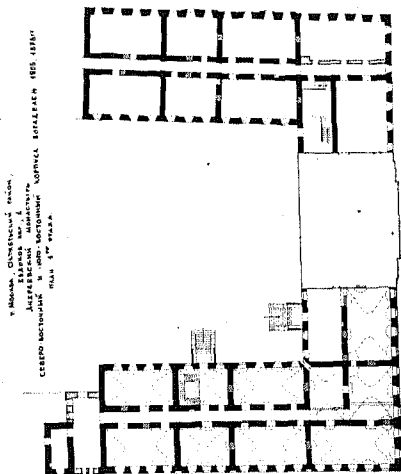
Кирпичные северо- и юго-восточные корпуса богаделен, ограничивающие восточную половину Андреевского монастыря, выстроены архитектором Ф.К.Соколовым в 1805-1806 гг. в стиле классицизма. Корпуса включают в свою II-образную композицию Святые ворота с надвратной церковью. В связи с понижением рельефа северное крыло имеет три этажа с подвалом, а южное - два (подвал откопан в 1970-х гг.). Гладкие восточные фасады крыльев фланкируют рустованную креповку ворот. Центральная часть выходящего на реку фасада раскрепована с использованием руста. Уличные фасады, кроме южного, оштукатурены. Из белого камня выполнены цоколь и горизонтальные пояса.
