ПАСПОРТ

Божинский Успенский Собор, КремльII. ТИПОЛОГИЧЕСКАЯ
ПРИНАДЛЕЖНОСТЬ

I. Наименование памятника Византий Успенский собор

УЧЕТНАЯ КАРТОЧКА

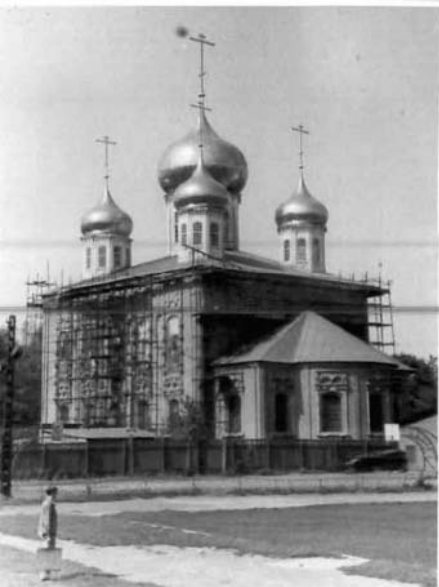
Фото или схематический план

В плане собор представляет
 прямоугольник, разделенный
 чина столбами, наружными сводами.
 Объемно - пространственная структу-
 ра собора состоит из одного главного
 почти кубического объема, над
 которым возвышается башня
 поставленная в юго-западном углу
 в виде барабана, увенчанного мушкетер-
 ской шпалей и крестом. Основ-
 ной объем имеет четырехгранную
 пирамидальную форму по строению.
 Высота собора выделена из башни
 камня, сгни из кирпича кирпи-
 ча. Высота собора от земли
 до верха креста - 50 м. Основные
 размеры в плане - 38 x 22 м.
 Упавший собор был построен
 в 1766 г.
