ПАСПОРТ

I. НАИМЕНОВАНИЕ ПАМЯТНИКА Георгиевская церковь с приделом

1842-1864 г.

Ивановская область, Тейковский район,
 (АССР, край, область, район, автономная обл.)с. Якшино, от Тейково автобусом 12 км.

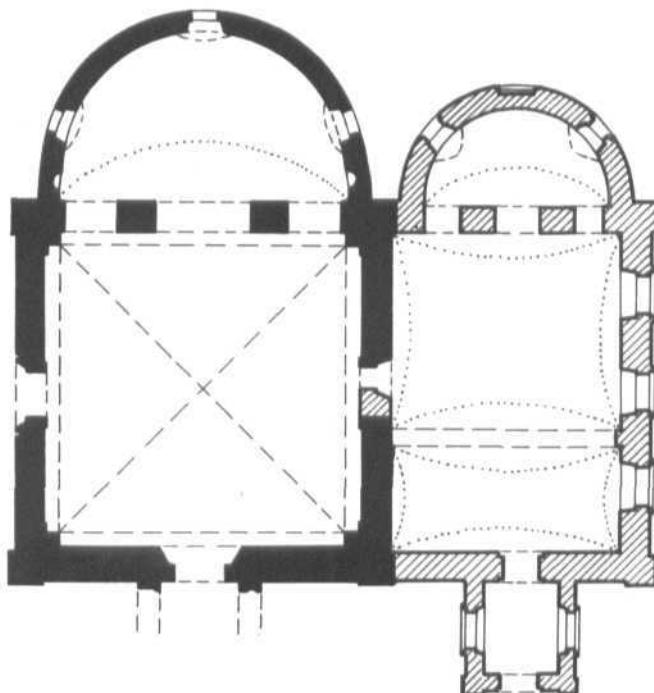
ИВАНОВСКАЯ ОБЛАСТЬ
 ТЕЙКОВСКИЙ РАЙОН, с. ЯКШИНО
 ГЕОРГИЕВСКАЯ ЦЕРКОВЬ
 1842 - 1864 гг.

— КЛАДКА 1842 г.

— КЛАДКА 1864 г.

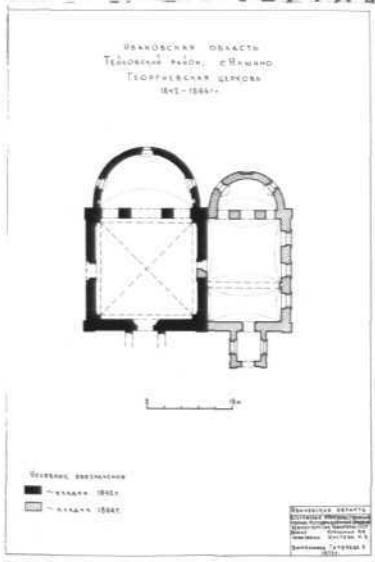
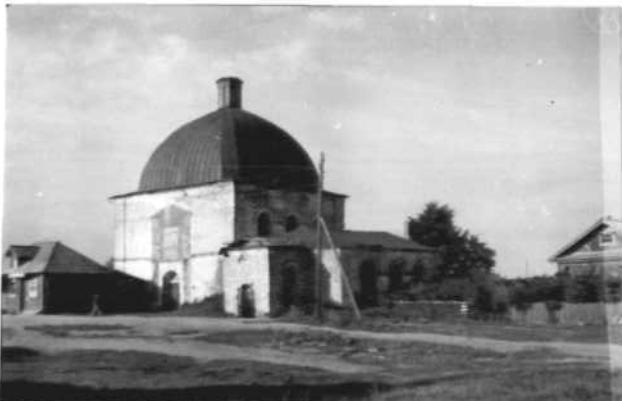
Краткое описание

Здание сложено из кирпича (размером 27x13x8) и побелено. Композиция церкви после разрушения колокольни, примыкавшей с запада, состоит из двухярусного храма с южным приделом. Четверик храма покрыт высокой железной кровлей по деревянному каркасу и обрешетке. Декорация церкви отличается сухостью исполнения деталей, мелкопрофилированный междуярусный карниз проходит по всему периметру четверика храма и делит его на два примерно одинаковых яруса. Над арочными проемами входов на бок. фасадах храма расположено по 3 окна, объединенных горизонтальными тягами. Стены и своды покрыты живописью, одновременной построению храма. Памятник является характерным примером зодчества сер. XIXв., но для данного района церкви, выстроенные в этом стиле, довольно редки.
